Etat des lieux Haut de france v2

Liste clients : SIAEP

ville : AUDRUICQ

Numéro équipement : 001

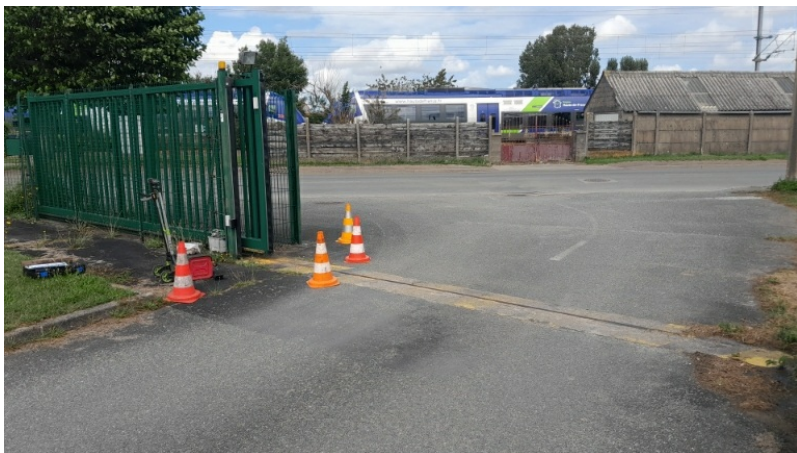
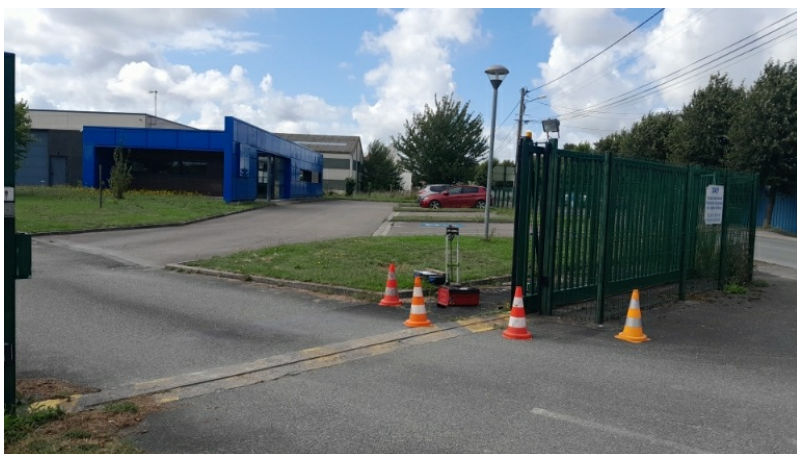
Photo :

Etat général équipement : Présence de partie en relief pouvant crée des zones de cisaillement , coincements, entraînements (serrure, poignée, élément décoratif, boîte au lettre..)

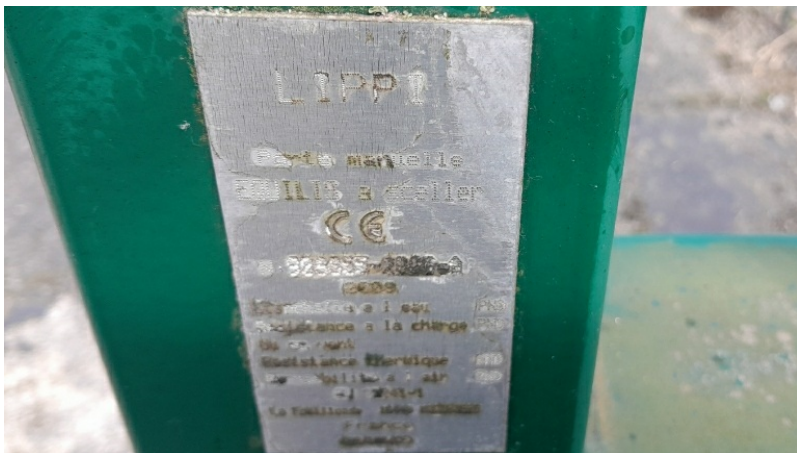
Photo plaque identification :

Plaque identification : Présente et lisible

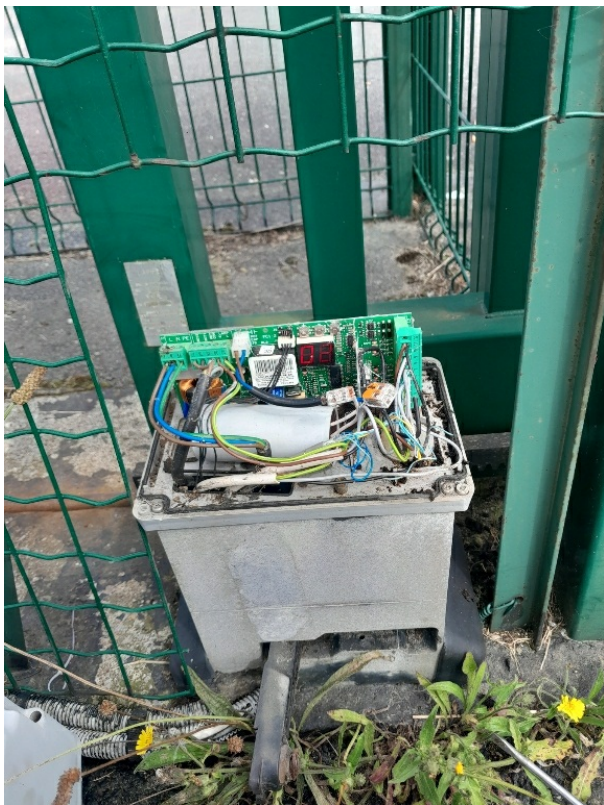
Photo motorisation et carte électronique :

Marque et modèle motorisation : faac/844 ER Z16

Marque et modèle coffret commande : faac

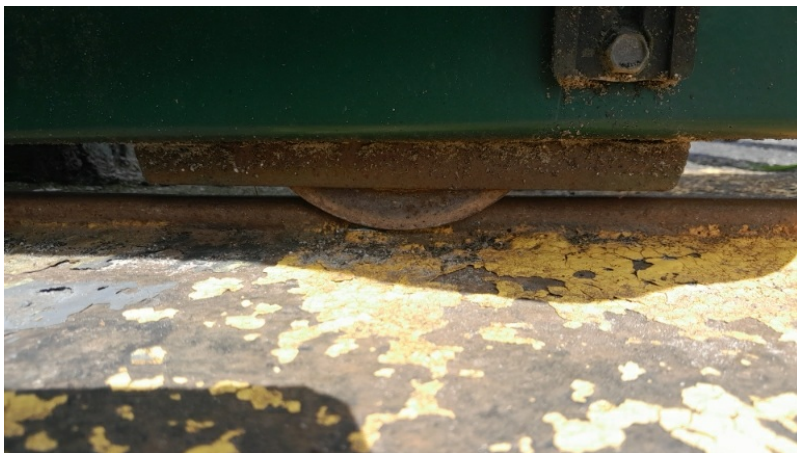
Photo espace entre rail et galet :

Espace inférieur ou égal à 8 mm entre rail et protection galets de roulement : Satisfaisant

Distance entre le bas du portail et le rail inférieur ou le sol (en mm) : 38mm

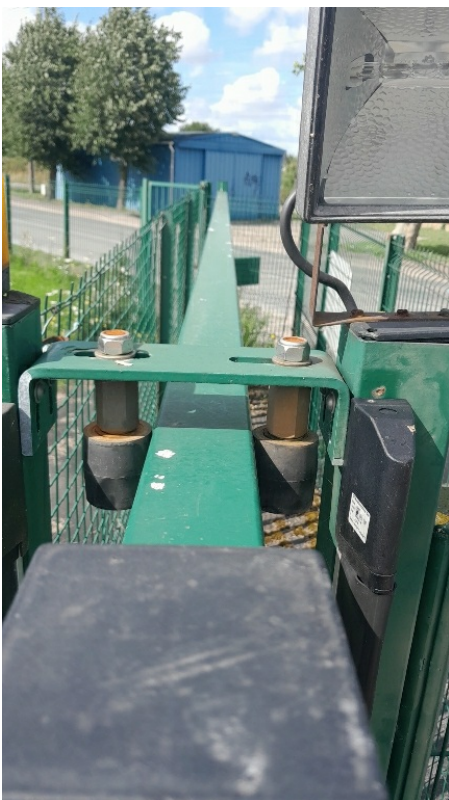
Photo galets guidage :

Espace entre le haut du portail et la platine des galets de guidage inférieur ou égal à 8mm : Non satisfaisant

Espace entre le vantail et les galets de guidage inférieur ou égal à 8mm : Satisfaisant

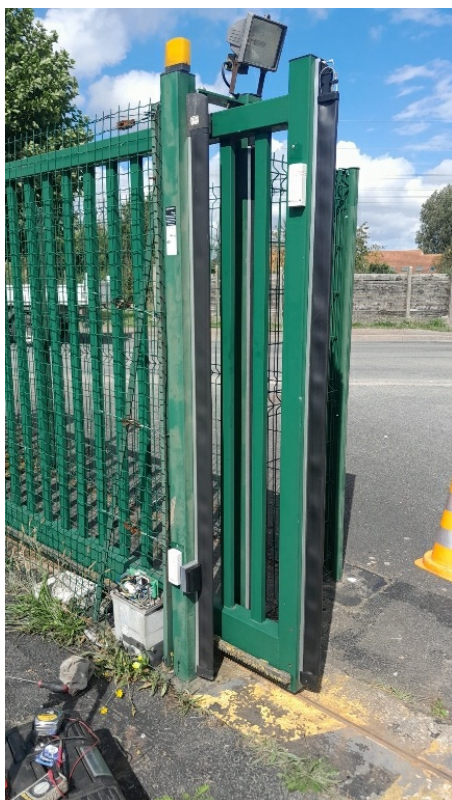
Photo système anti chute :

Présence de la butée mécanique avant sur le VANTAIL : Non

Présence de la butée mécanique arrière sur le VANTAIL : Non

Vérification de l'efficacité des butées en fonctionnement manuel : Non satisfaisant

Présence système anti chutes : Oui

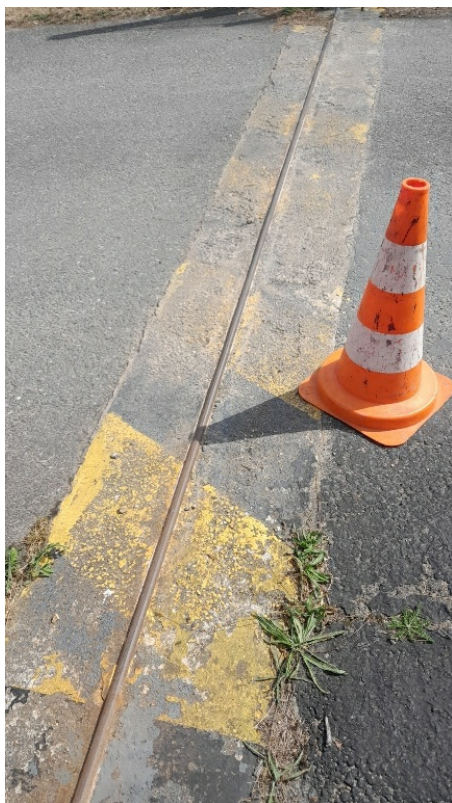
photo du seuil ou de la surélévation :

Seuil ou surélévation supérieur à 5mm ? : Oui

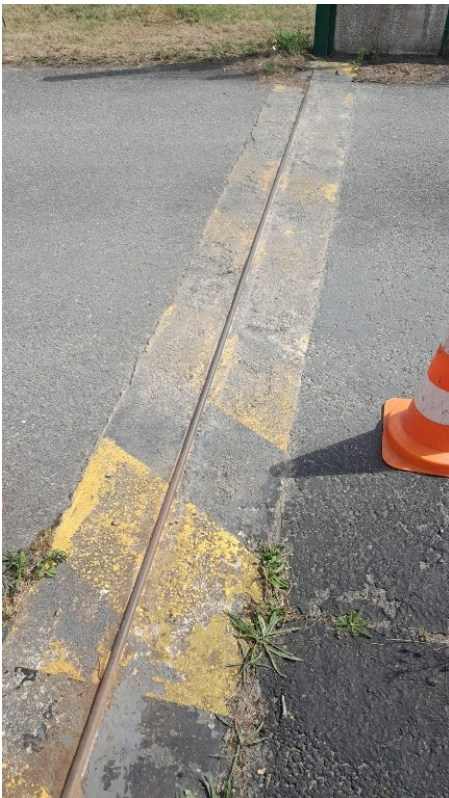
Photo du marquage au sol :

Présence marquage au sol : Oui

Marquage zone de refoulement : Non

Etat du marquage : Partiellement effacé

Conformité marquage au sol, bandes jaunes et noirs inclinés à 45° et de dimensions égales entre elles avec minimum 50% de jaune, augmenté de 200mm dans toutes les directions : Oui

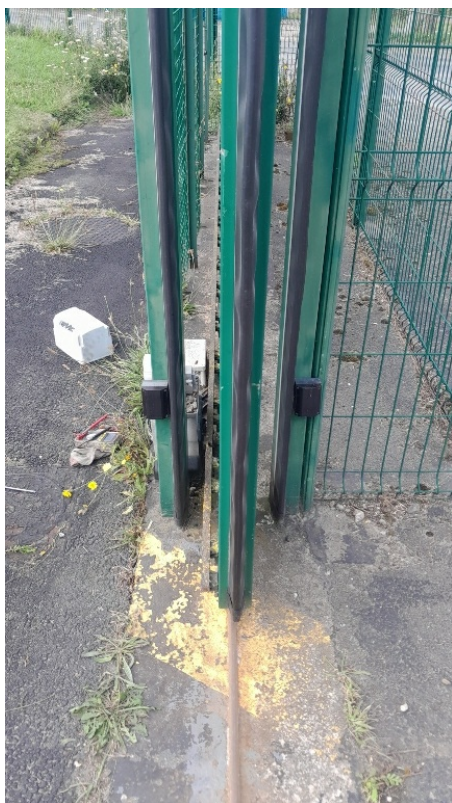
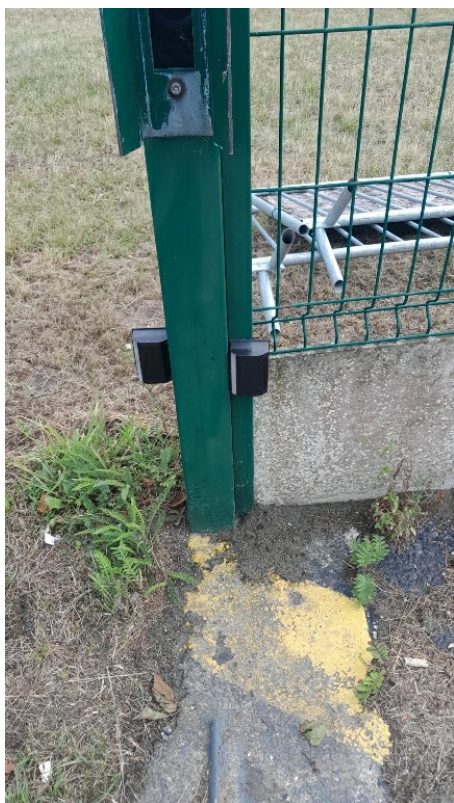
Photos cellules cotés moteur et réception :

Protection à la fermeture cellules : Les 2

Fonctionnement cellules : Oui

Cote en A (en mm) : 140

Cote en B (en mm) : 450

Cote en C (en mm) : 140

Cote en D (en mm) : 450

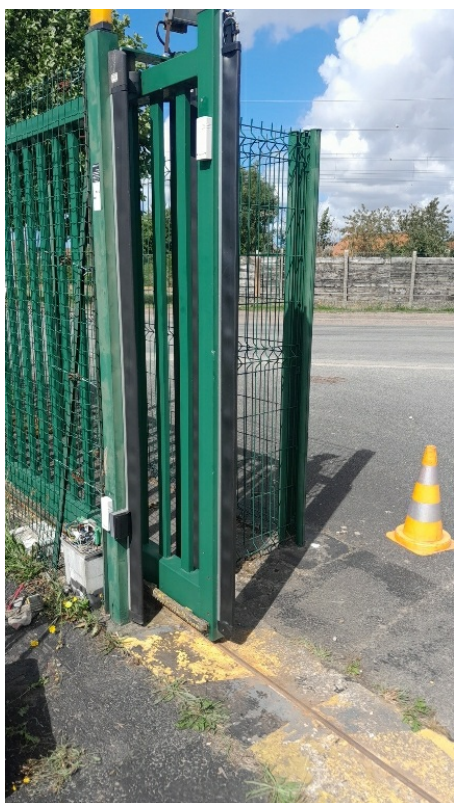
Photo général bord primaire :

Protection bord primaire : Palpeur a la fermeture fonctionnel jusqu'à 2500 mm si nécessaire

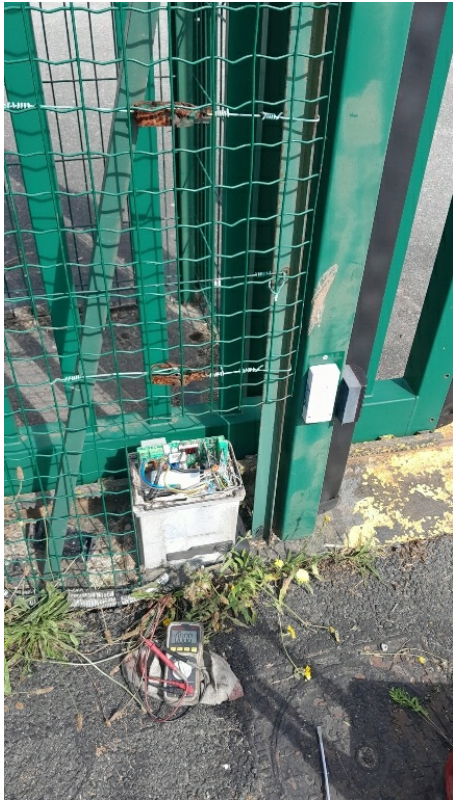
Photo moteur portail ouvert :

Protection des zones de cisaillement en M (moteur) : Oui

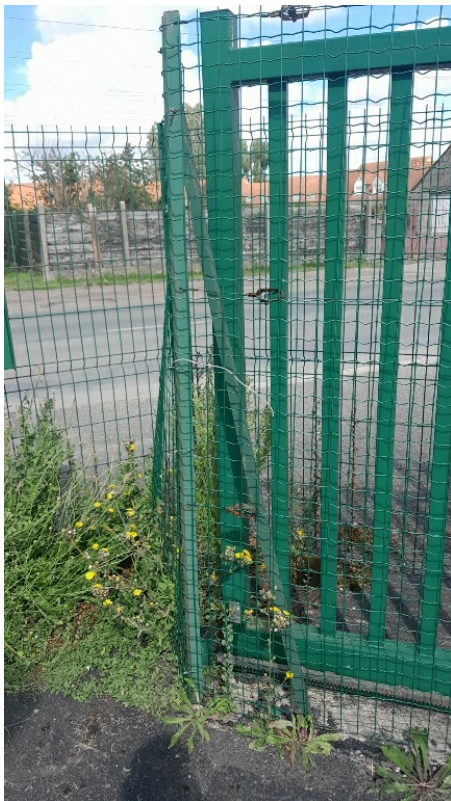
Photo zone d'écrasement :

Zone d'écrasement fin d'ouverture (distance inférieure à 500mm) : Non
