Visite maintenance GRENOBLE

Nom client : ADAPEI JANET

Equipement : RAP01

NATURE : Porte rapide

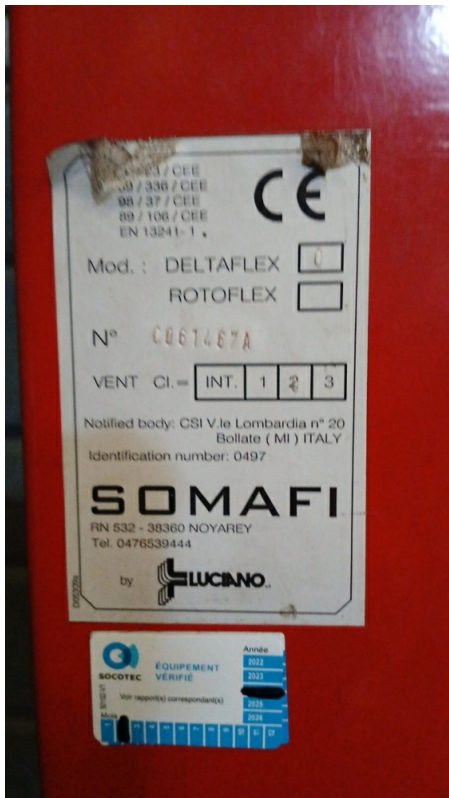
Photo plaque :

N° de série : C061467A

Marque : LUCIANO

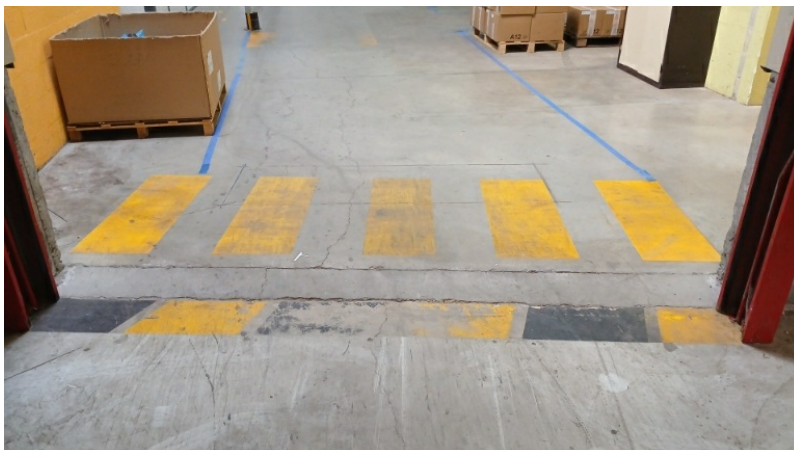
Photo marquage au sol :

ANOMALIE SEC RID RAP VOR PAC COU COF PBA : Marquage au sol à effectuer, Raidisseur à remplacer

Longueur marquage au sol : 3000

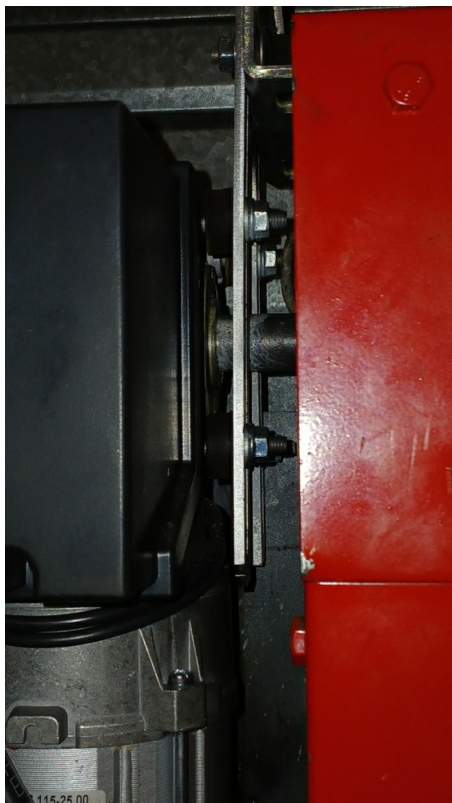
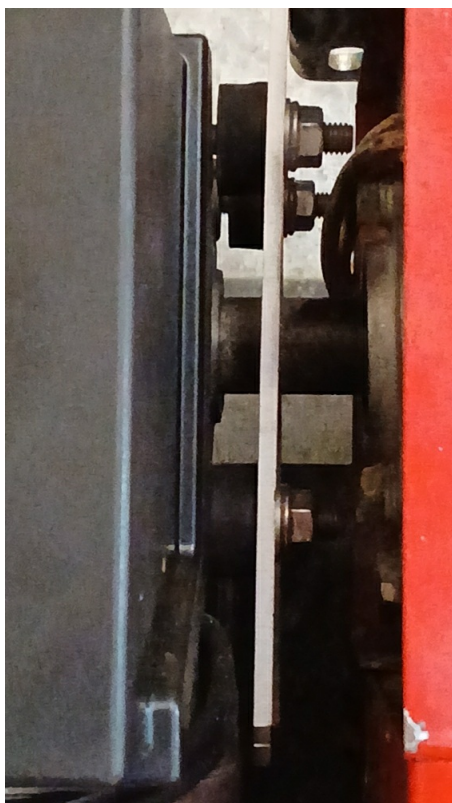
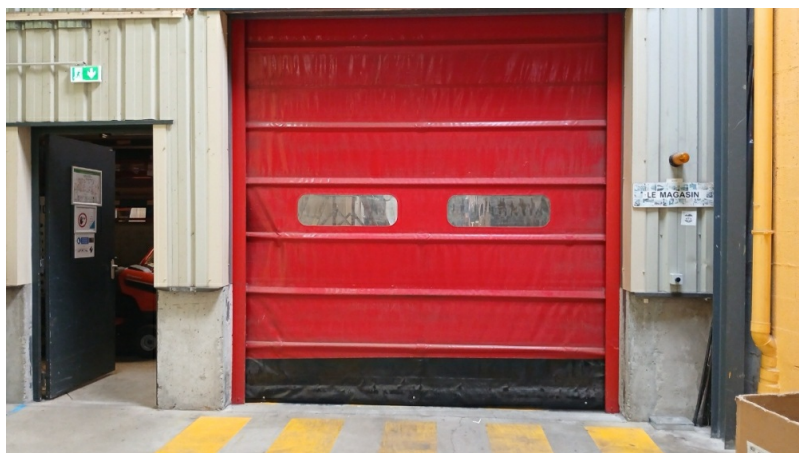
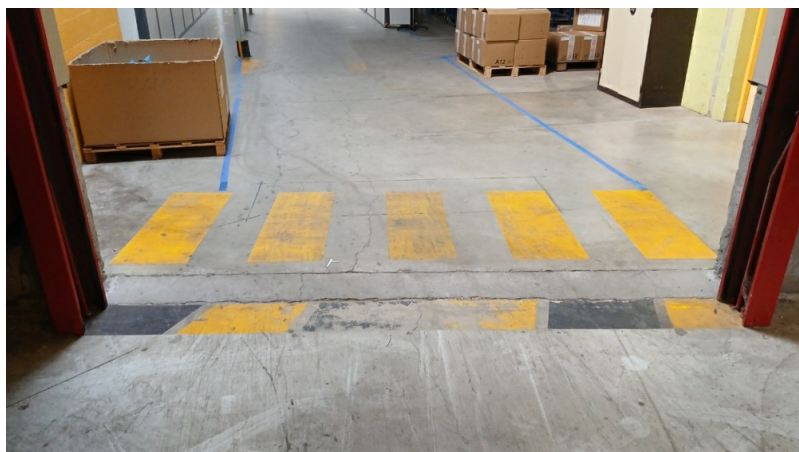
Photo équipement :

Anomalie / composant autres : tampon caoutchouc de moteur à chàger le moteur bouge anormalement a la monté et à la descente voir photo

Etat : Travaux à prévoir

Temps de travail estimé pour la remise en état de l'équipement : 2

Hauteur de nacelle nécessaire pour les travaux : 6 M
