# Visite maintenance MONTPELLIER

**Nom client :** CC VILLENEUVE LES MAGUELONE

## CONTRAT DE MAINTENANCE :

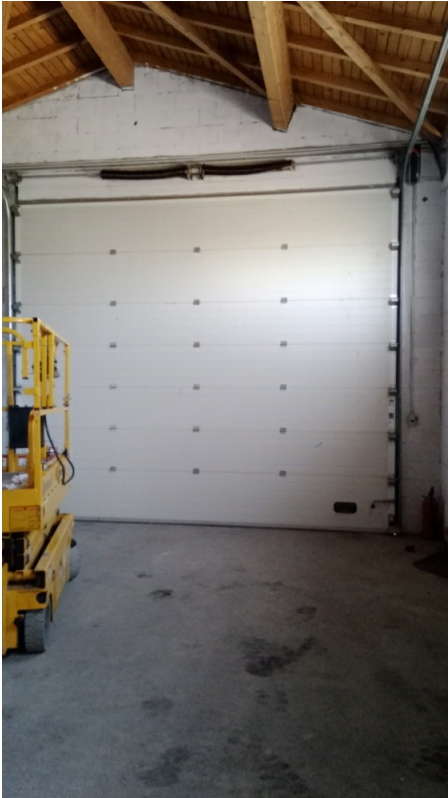
**Equipement :** SEC01

**NATURE :** Porte sectionnelle

**Marque :** La toulousaine

**Etat :** Rien à signaler le jour de la visite. Fonctionnement ok

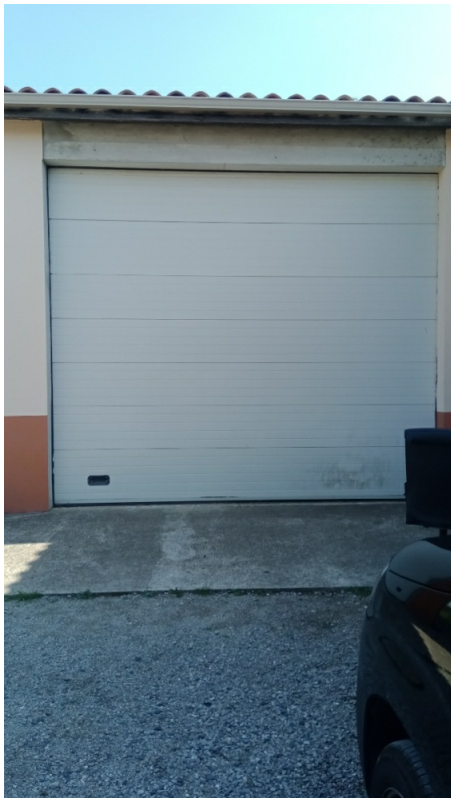
**Equipement :** SEC02

**NATURE :** Porte sectionnelle

**ANOMALIE SEC RID RAP VOR PAC COU COF PBA :** Paire de câbles à remplacer

**Diamètre du câble :** 3

**Longueur estimée du câble :** 4500

**Etat :** Travaux à prévoir

**Temps de travail estimé pour la remise en état de l'équipement :** 2h

**Hauteur de nacelle nécessaire pour les travaux :** 6 M
