# Etat des lieux Haut de france v2

**Liste clients :** JPC ETIQUETTES

**ville :** CARVIN

**Numéro équipement :** 001

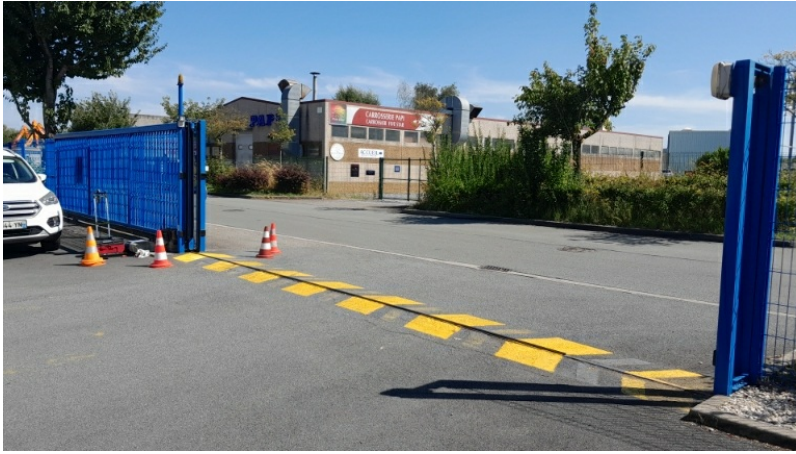
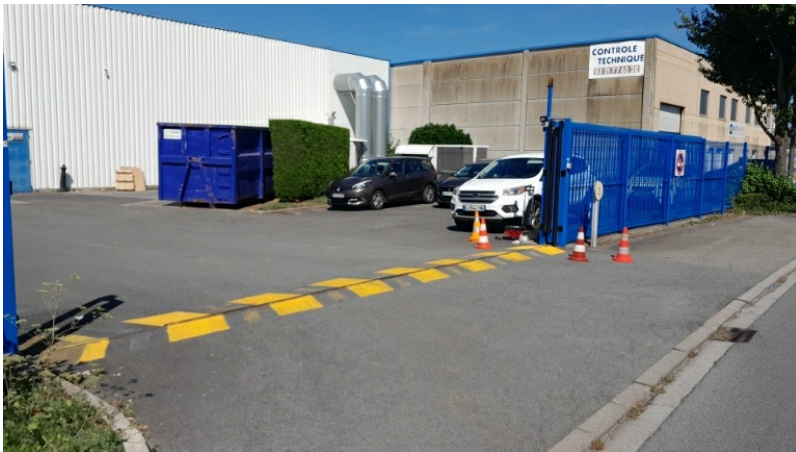
**Photo :**

**Etat général équipement :** Présence de partie en relief pouvant crée des zones de cisaillement , coincements, entraînements (serrure, poignée, élément décoratif, boîte au lettre..)

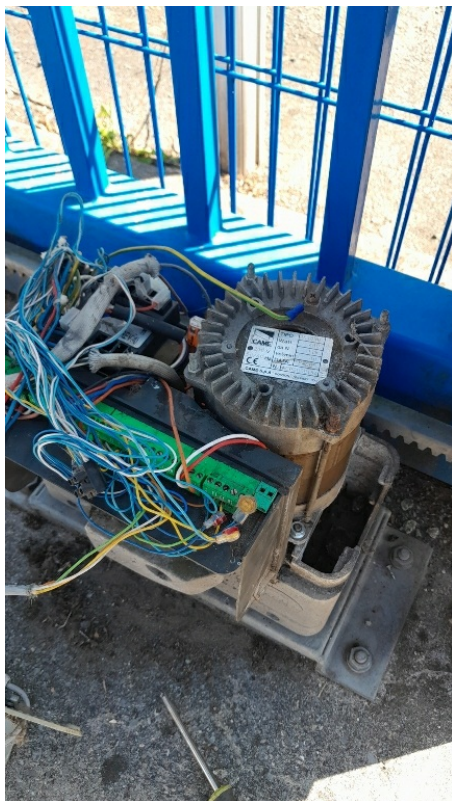
**Photo motorisation et carte électronique :**

**Marque et modèle motorisation :** came/bk1800

**Marque et modèle coffret commande :** came/zbk

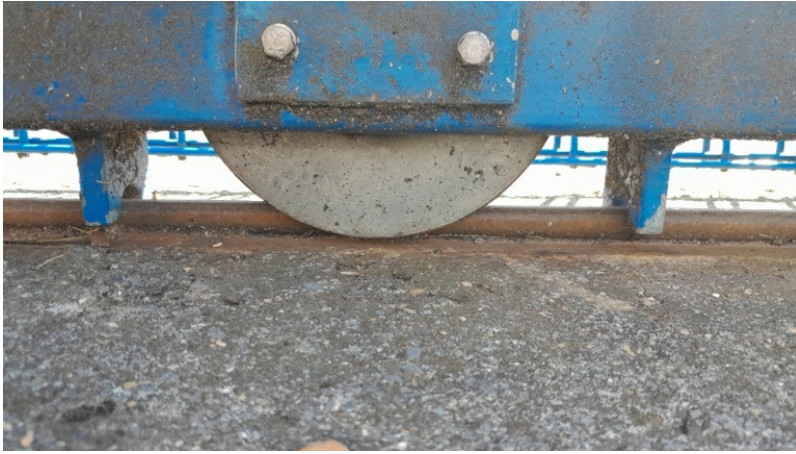
**Photo espace entre rail et galet :**

**Espace inférieur ou égal à 8 mm entre rail et protection galets de roulement : Non satisfaisant**

**Distance entre le bas du portail et le rail inférieur ou le sol (en mm) : 50**

**Protection pignon moteur : Absente**

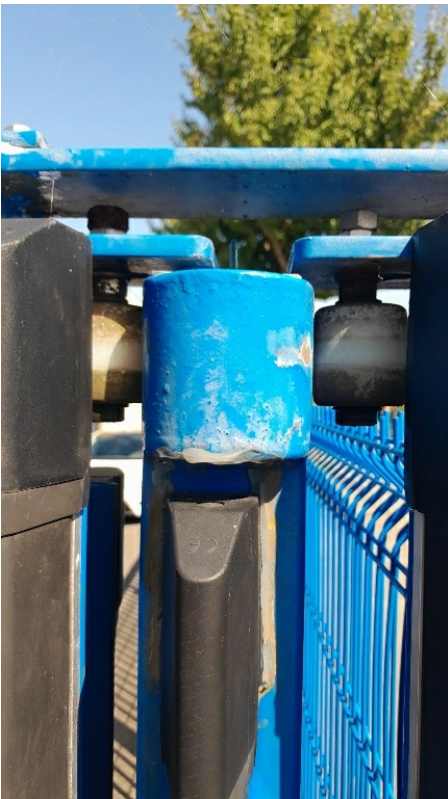
**Photo galets guidage :**

**Espace entre le haut du portail et la platine des galets de guidage inférieur ou égal à 8mm : Non satisfaisant**

**Espace entre le vantail et les galets de guidage inférieur ou égal à 8mm : Satisfaisant**

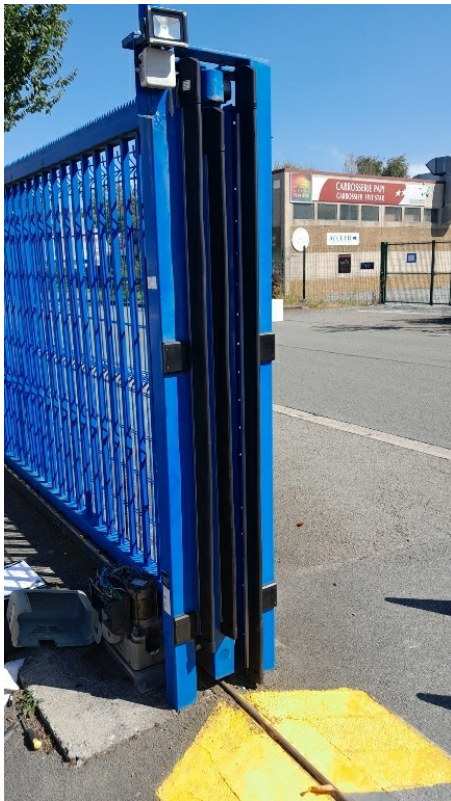
**Photo système anti chute :**

**Présence de la butée mécanique avant sur le VANTAIL : Non**

**Présence de la butée mécanique arrière sur le VANTAIL : Non**

**Vérification de l'efficacité des butées en fonctionnement manuel : Non satisfaisant**

**Présence système anti chutes : Oui**

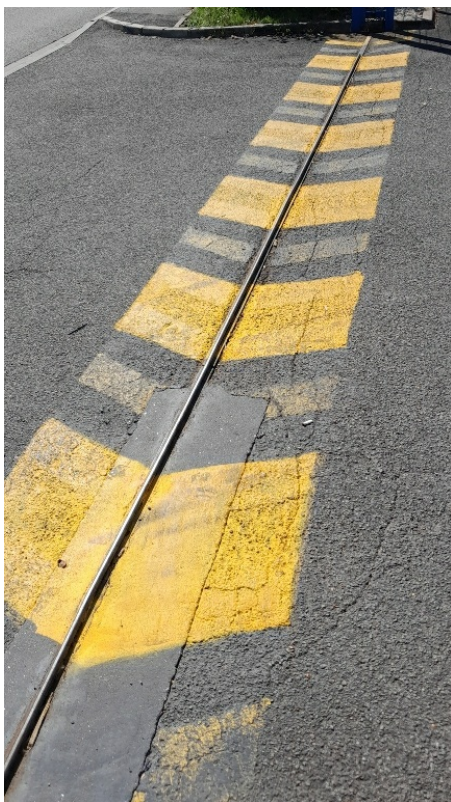
**photo du seuil ou de la surélévation :**

**Seuil ou surélévation supérieur à 5mm ? : Oui**

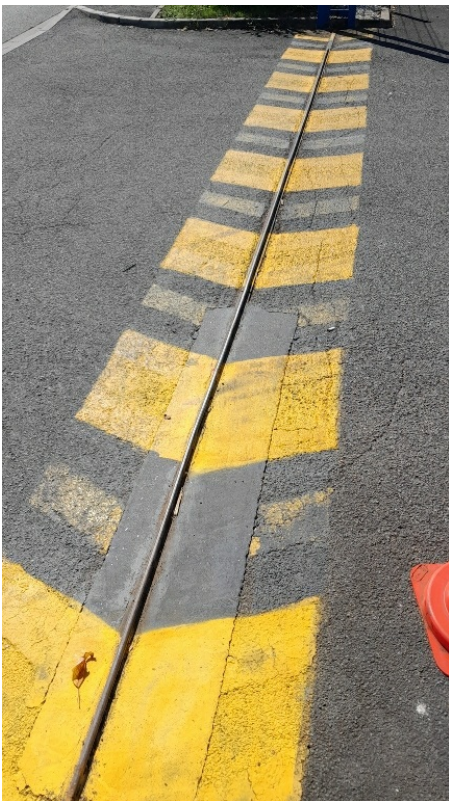
**Photo du marquage au sol** :

**Présence marquage au sol** : Oui

**Marquage zone de refoulement** : Non

**Etat du marquage** : Bien visible

**Conformité marquage au sol, bandes jaunes et noirs inclinés à 45° et de dimensions égales entre elles avec minimum 50% de jaune, augmenté de 200mm dans toutes les directions** : Oui

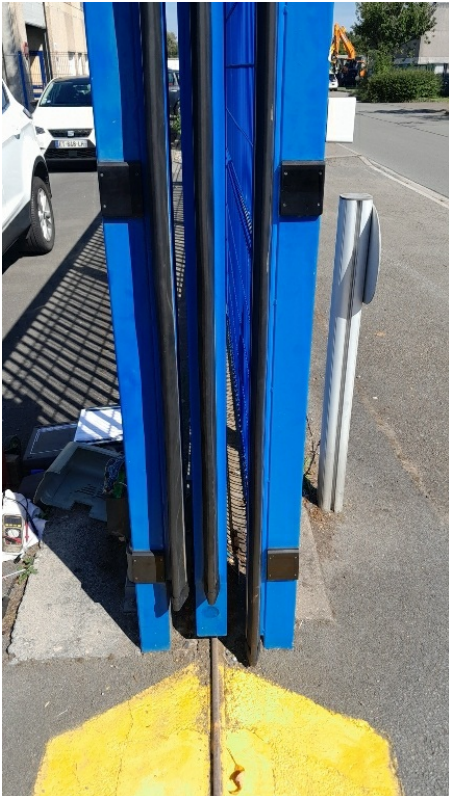
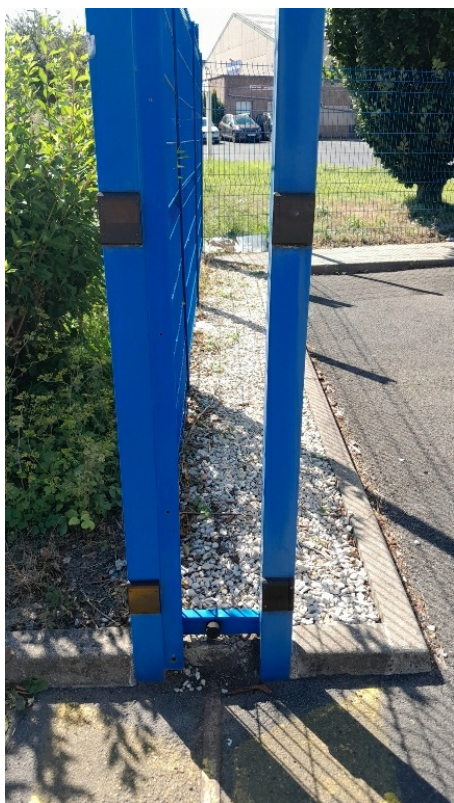
**Photos cellules cotés moteur et réception :**

**Protection à la fermeture cellules** : Les 2

**Fonctionnement cellules** : Oui

**Cote en A (en mm) :** 140

**Cote en B (en mm) :** 330/1230

**Cote en C (en mm) :** 110

**Cote en D (en mm) :** 330/1230

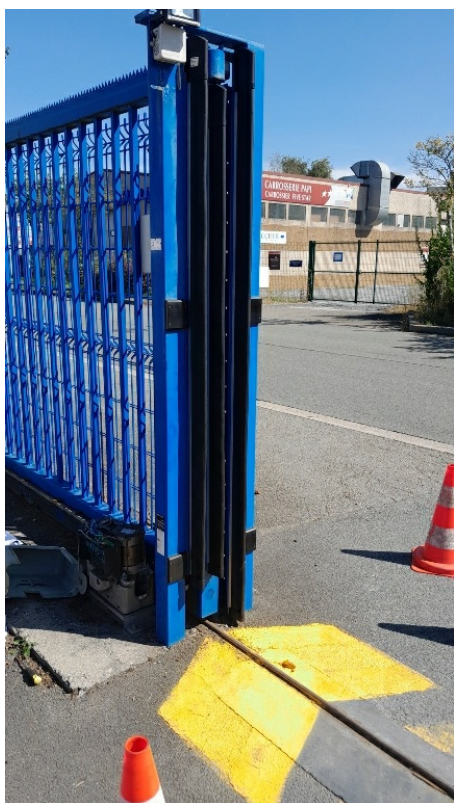
**Photo général bord primaire** :

**Protection bord primaire** : Palpeur a la fermeture fonctionnel jusqu'à 2500 mm si nécessaire

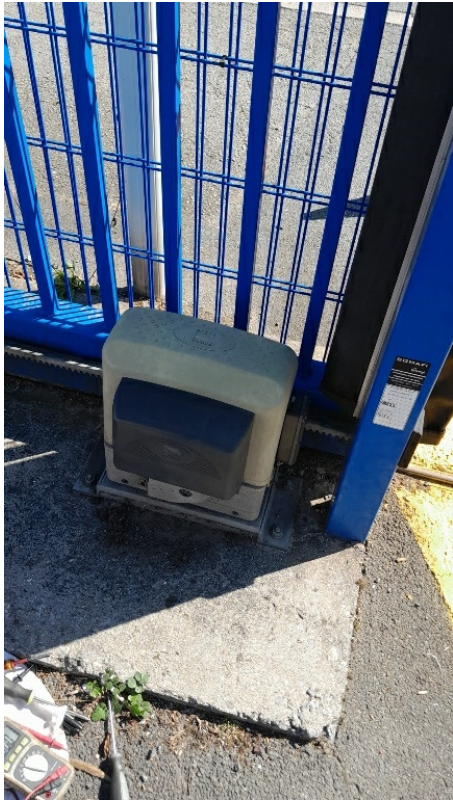
Photo moteur portail ouvert :

Protection des zones de cisaillement en M (moteur) : Non
