## **Reporte de Accidente de trabajo**

Fecha: 17/03/2022.

Sector: Corrugadora N°2

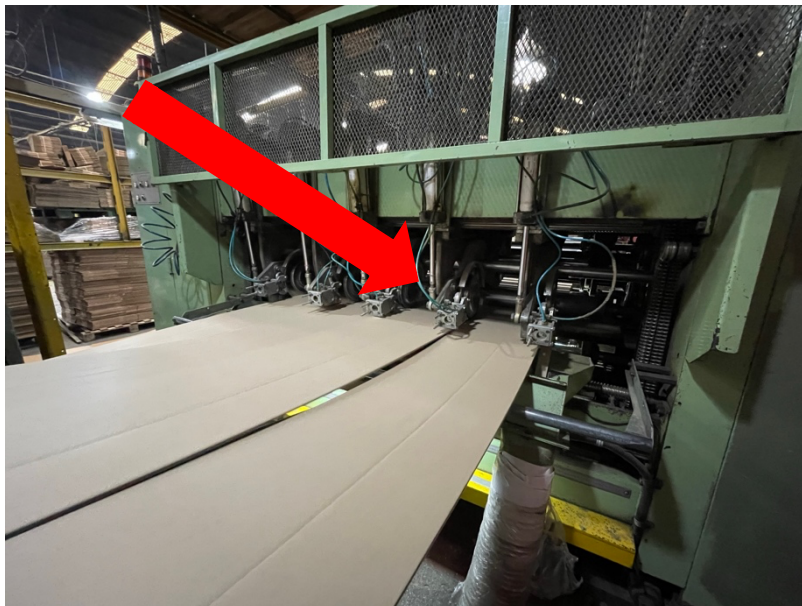
**FOTO NRO. 1**

El operario se encontraba realizando el cambio de medidas en el Sliter de la corrugadora N°2, cuando al posicionar los directores de planchas, una de estas se le cae sobre el dedo mayor de la mano derecha provocándole un golpe en la primera falange.

- 1 – Fallo en el sistema de posicionamiento del director de plancha.
- 2 – Falta de elementos de bloqueo para realizar la tarea.

Directores de Planchas en Sliter Corrugadora N°2.

- Realizar mantenimiento preventivo de los sistemas de posicionamiento de los directores de planchas.
- Realizar el recambio de piezas gastadas o defectuosas en el sistema de posicionamiento de los directores de planchas.
- Utilizar elementos adicionales de bloqueo para la realización de los trabajos de cambio de medidas en el Sliter.
