Visita N° 05/20

<b>Formato de Local :</b>	Farmacity - Simplicity - Get The Look	<b>N° de Local:</b>	18
<b>Dirección:</b>	Av. Rivadavia N° 11420	<b>Horario de Trabajo:</b>	09:00 a 21:00 hs.
<b>Gte/ Encargado del local:</b>	Mariano Andrada		
<b>Fecha de Visita:</b>	16/10/2020	<b>Cantidad de Trabajadores:</b>	4
<b>Auditor en Hig. y Seg:</b>	Daniel Sergio Romano

Control de documentación- Medición de iluminación en ambiente laboral Res. 84/12 Srt - Control de extintores.

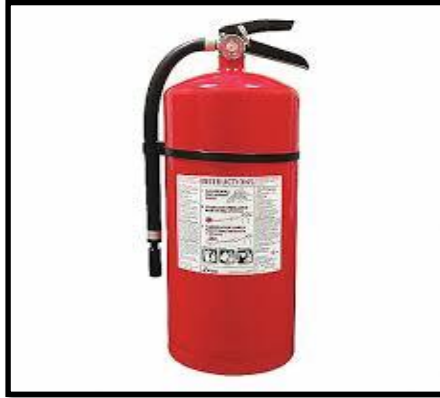
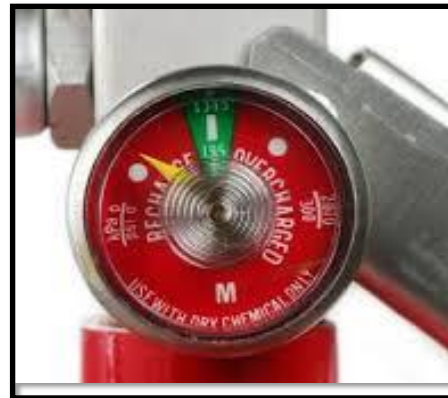
- 1-Se realiza control de documentación correspondiente al local, pudiendo observar lo siguiente: Estudio de agua Bacteriológico, fisicoquímico, libretas sanitarias de la totalidad del personal, estudio de carga de fuego..
- 2-Se puede constatar que el extintor numero 5, clase ABC, de 10 kg se encuentra despresurizado (se adjunta imagen en anexo I.
- 3- Durante la recorrida se puede observar falta de aislación en conductores eléctricos, sector línea de caja.

Imagen de referencia- extintor despresurizado- punto N° 2

- 1- Sobre la documentación observada se encuentra vigente la misma es escaneada y cargada la código QR perteneciente al local.
- 2- Se solicita dar aviso a la empresa x para generar la recarga de extintores, se coloca en su lugar de forma provisoria extintor de reserva.
- 3- Se deberá dar aviso al sector de mantenimiento eléctrico para una correcta revisión y aislación de cableado existente. (riesgo de electrocución).
