CORRIMIENTO VERTICAL DE LA BERMA (CVB).

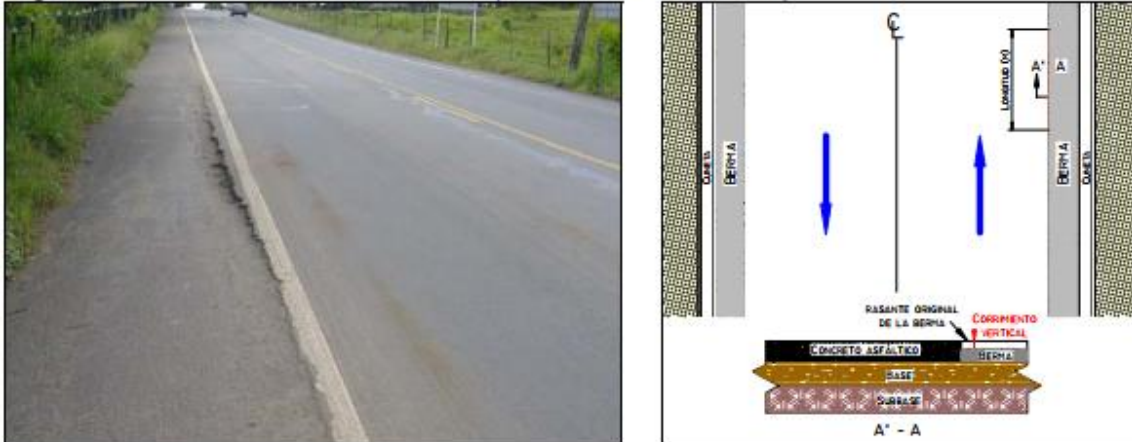
Figura 25. Corrimiento vertical de la berma (CV, Unidad de medida: m)

1.5.1 Corrimiento vertical de la berma (CVB). Corresponde a una diferencia de elevación entre la calzada y la berma, debido a un desplazamiento de la berma. Permite la infiltración de agua hacia el interior de la estructura del pavimento, provocando su deterioro.

Causas: Generalmente sucede cuando existen diferencias entre los materiales de la berma y el pavimento o por el bombeo del material de base en la berma. También puede estar asociado con problemas de inestabilidad de los taludes adyacentes.

- Bajo: Desplazamiento menor que 6 mm.
- Medio: Desplazamiento entre 6 mm y 25 mm.
- Alto: Desplazamiento mayor que 25 mm.

Unidad de medición: Este tipo de daño se cuantifica en longitud afectada (m).
