## SEPARACION DE LA BERMA (SB).

**1.5.2 Separación de la berma (SB).** Este daño indica el incremento en la separación de la junta existente entre la calzada y la berma. Este daño permite la infiltración de agua hacia el interior de la estructura del pavimento provocando su deterioro.

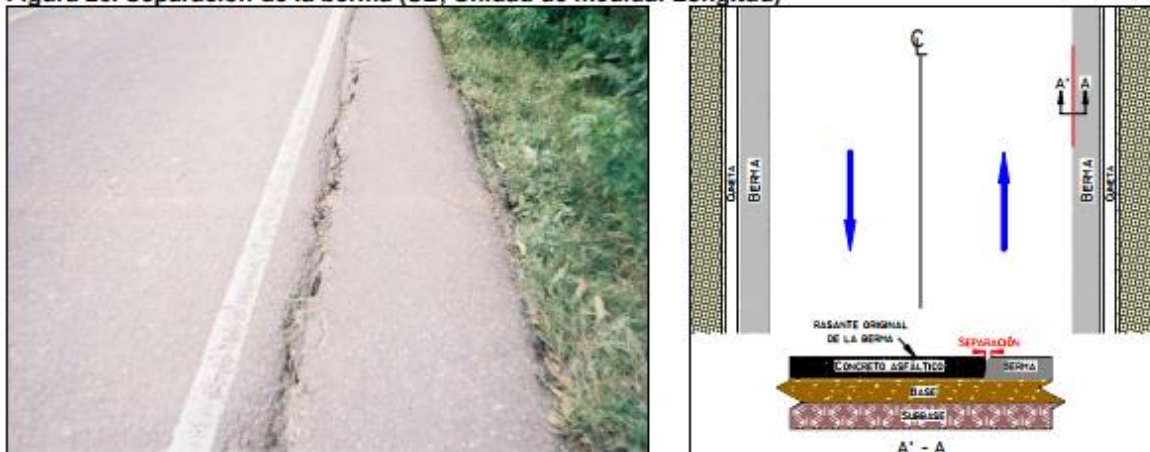
**Figura 26. Separación de la berma (SB, Unidad de medida: Longitud)**

**Causas:** Generalmente está relacionada con el movimiento de la berma debido a problemas de inestabilidad de los taludes aledaños o con la ausencia de liga entre calzada y berma cuando se construyen por separado.

- Baja: Abertura menor que 3 mm.
- Media: Abertura entre 3 mm y 10 mm.
- Alta: Abertura mayor que 10 mm.

**Unidad de medición:** Este tipo de daño se cuantifica en longitud afectada (m).

**Evolución probable:** Puede presentar hundimientos y fisuras de borde.
