TÍTULO DEL PROYECTO: REHABILITACIÓN DEL FORJADO DE CUBIERTA DE LA GALERÍA COMERCIAL SITA EN LA URBANIZACIÓN "EL RECREO" (MOSTOLES)		EMPRESA CONSULTORA:
LA PROPIEDAD: AYUNTAMIENTO DE MOSTOLES		
FECHA: FEBRERO 2007	TÍTULO DEL PLANO: SOLUCIÓN FORJADO DE CHAPA COLABORANTE	PLANO Nº:
ESCALAS: ORIGINAL, DIN A-1

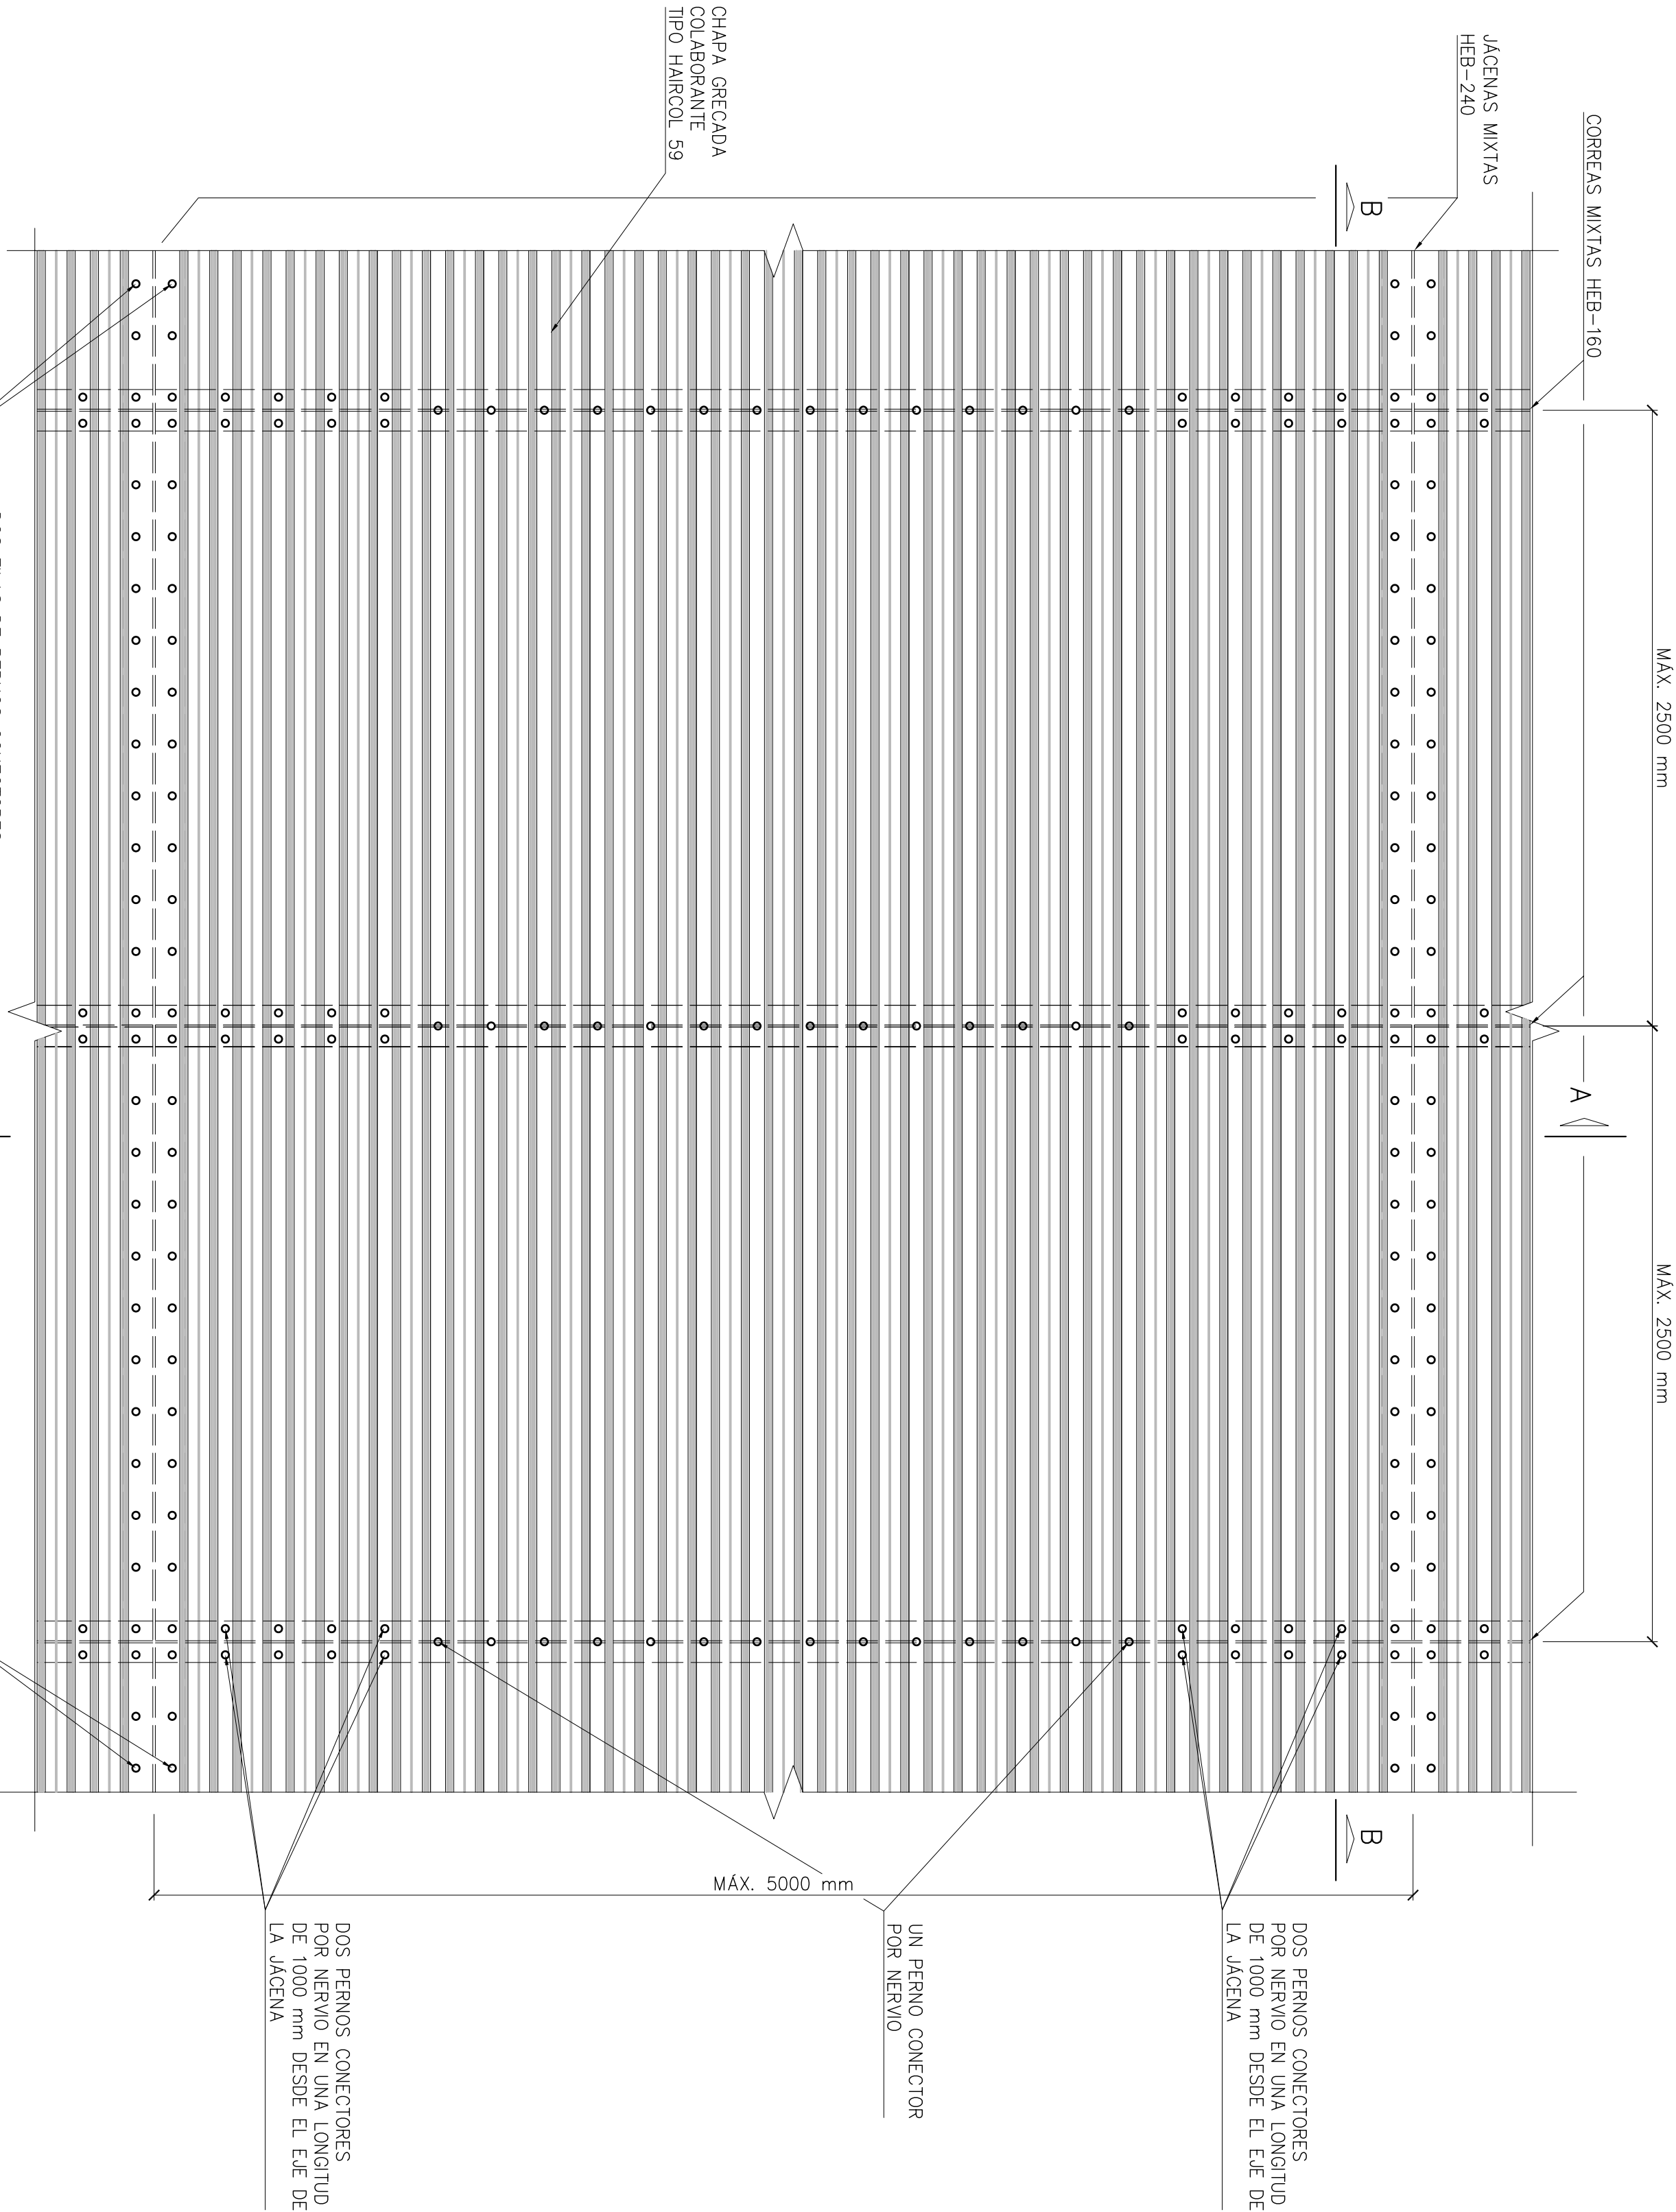
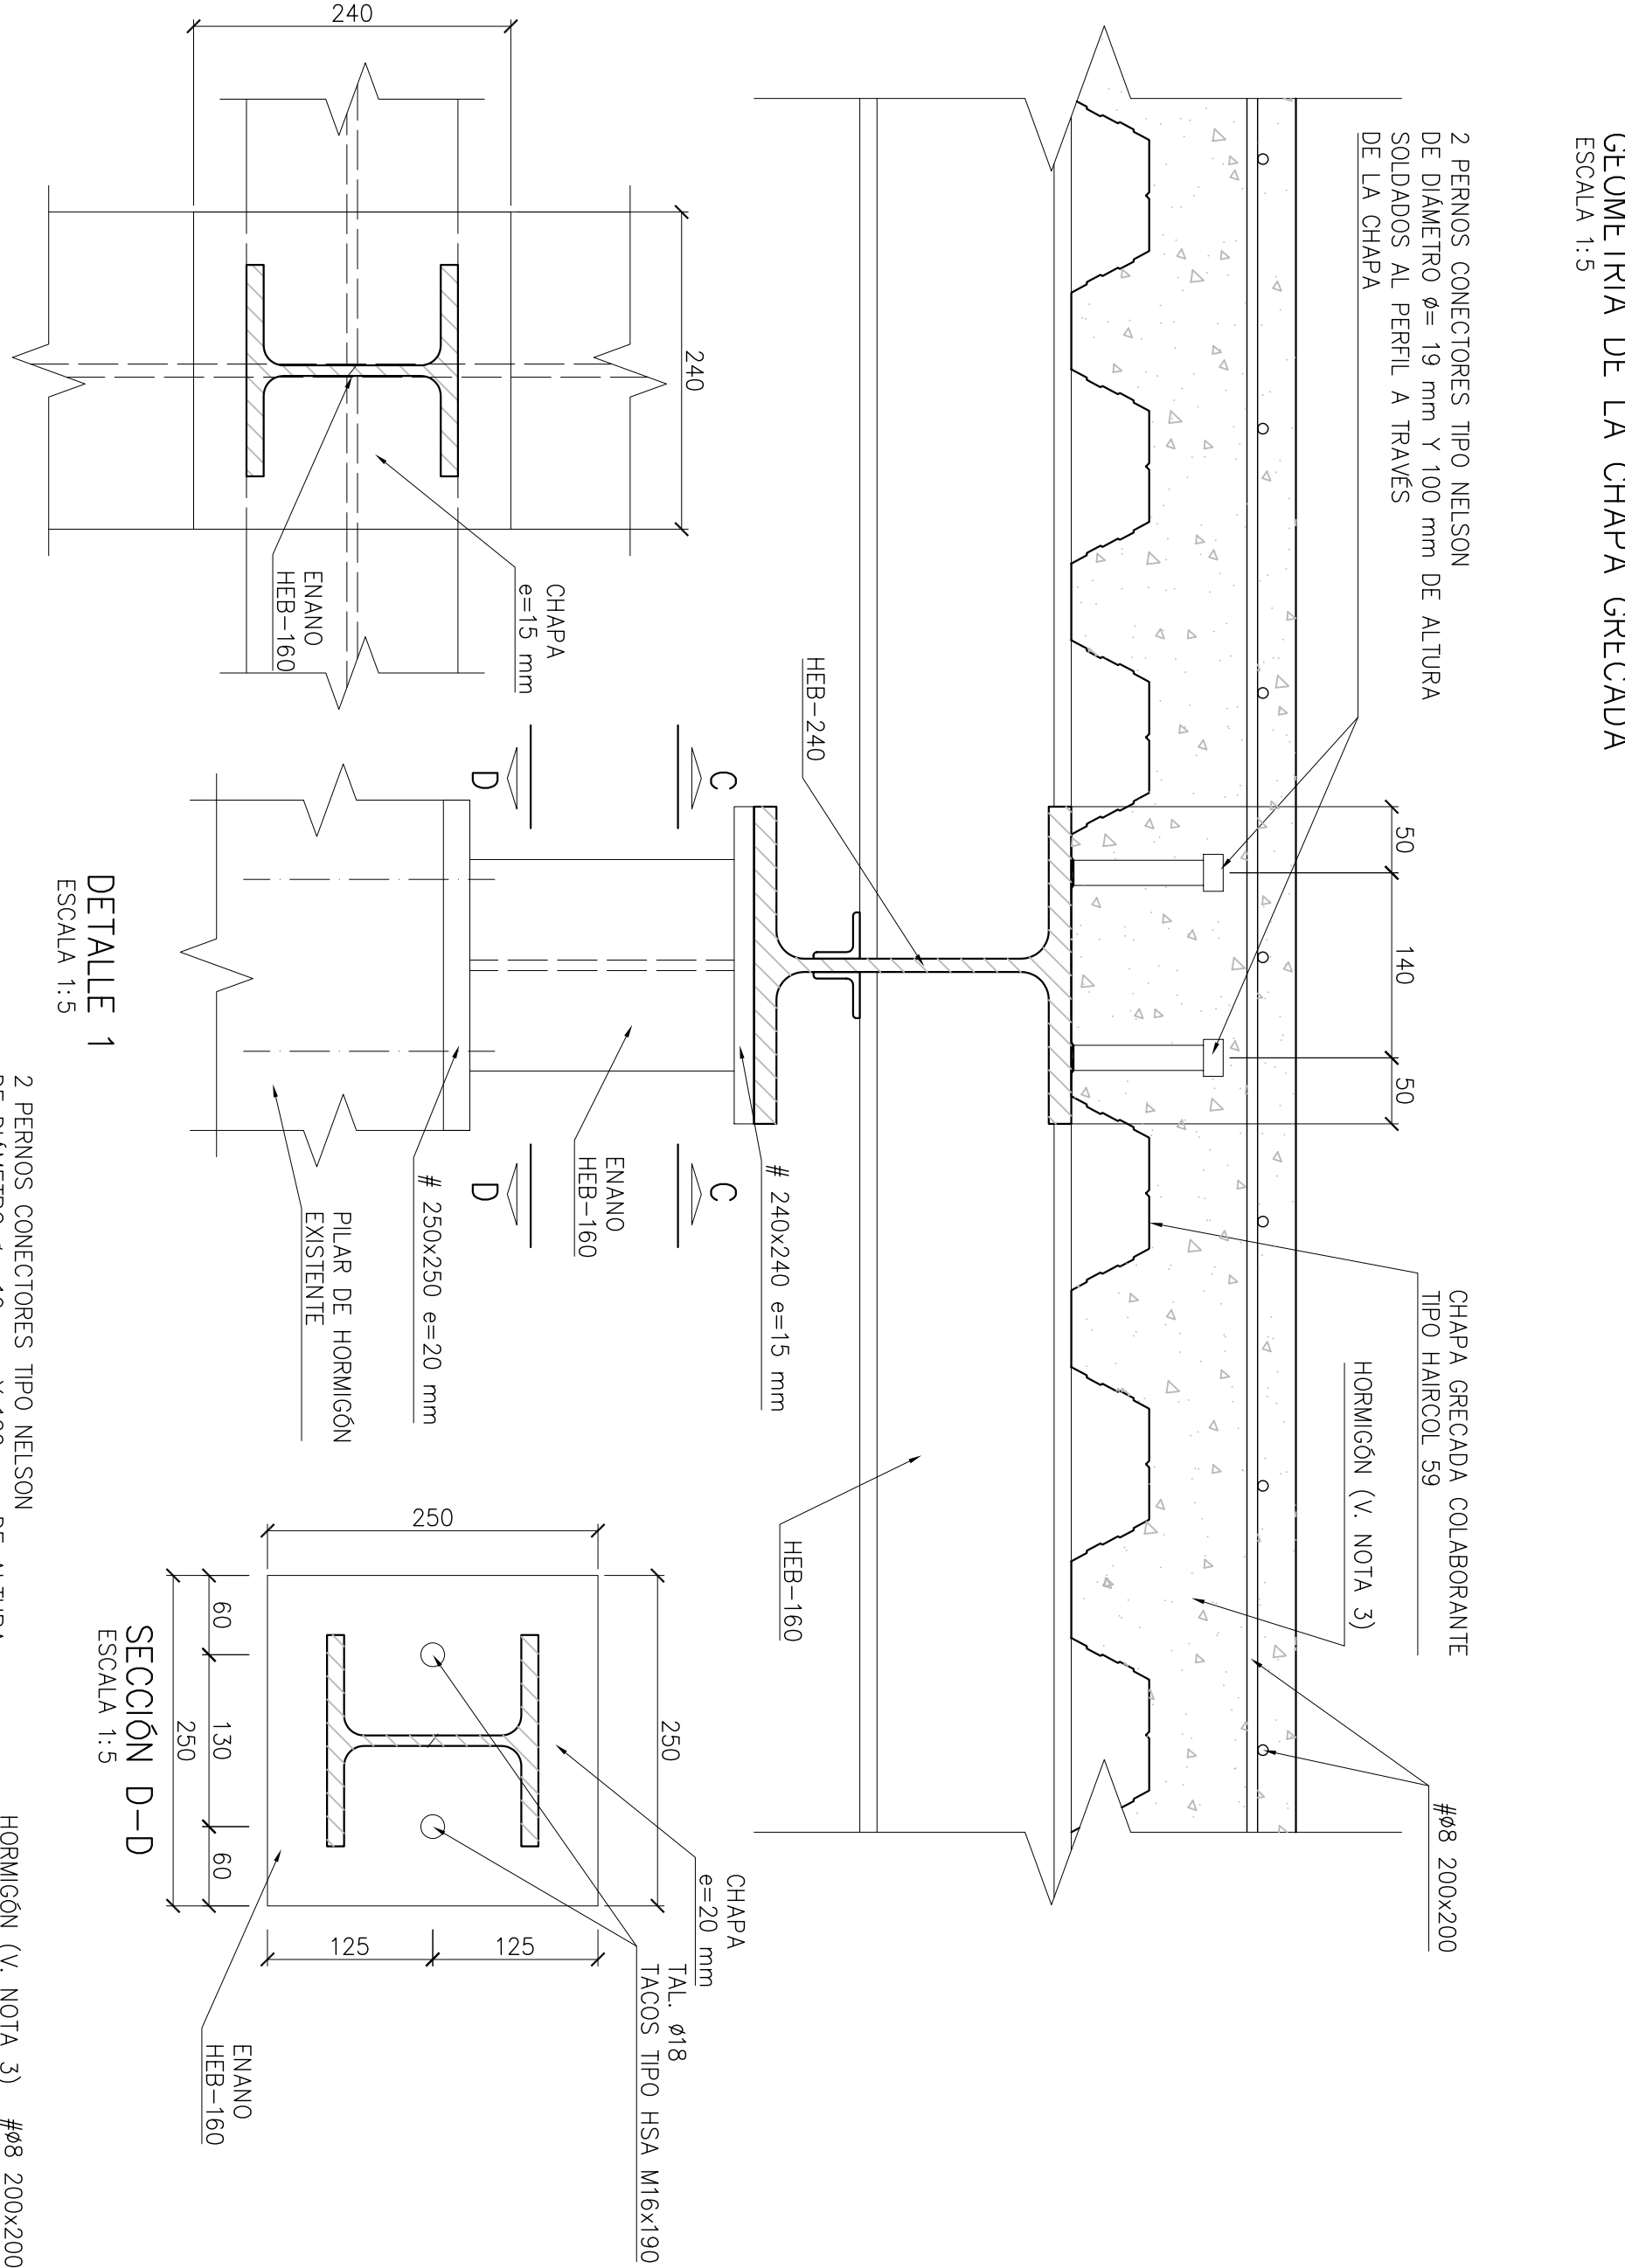
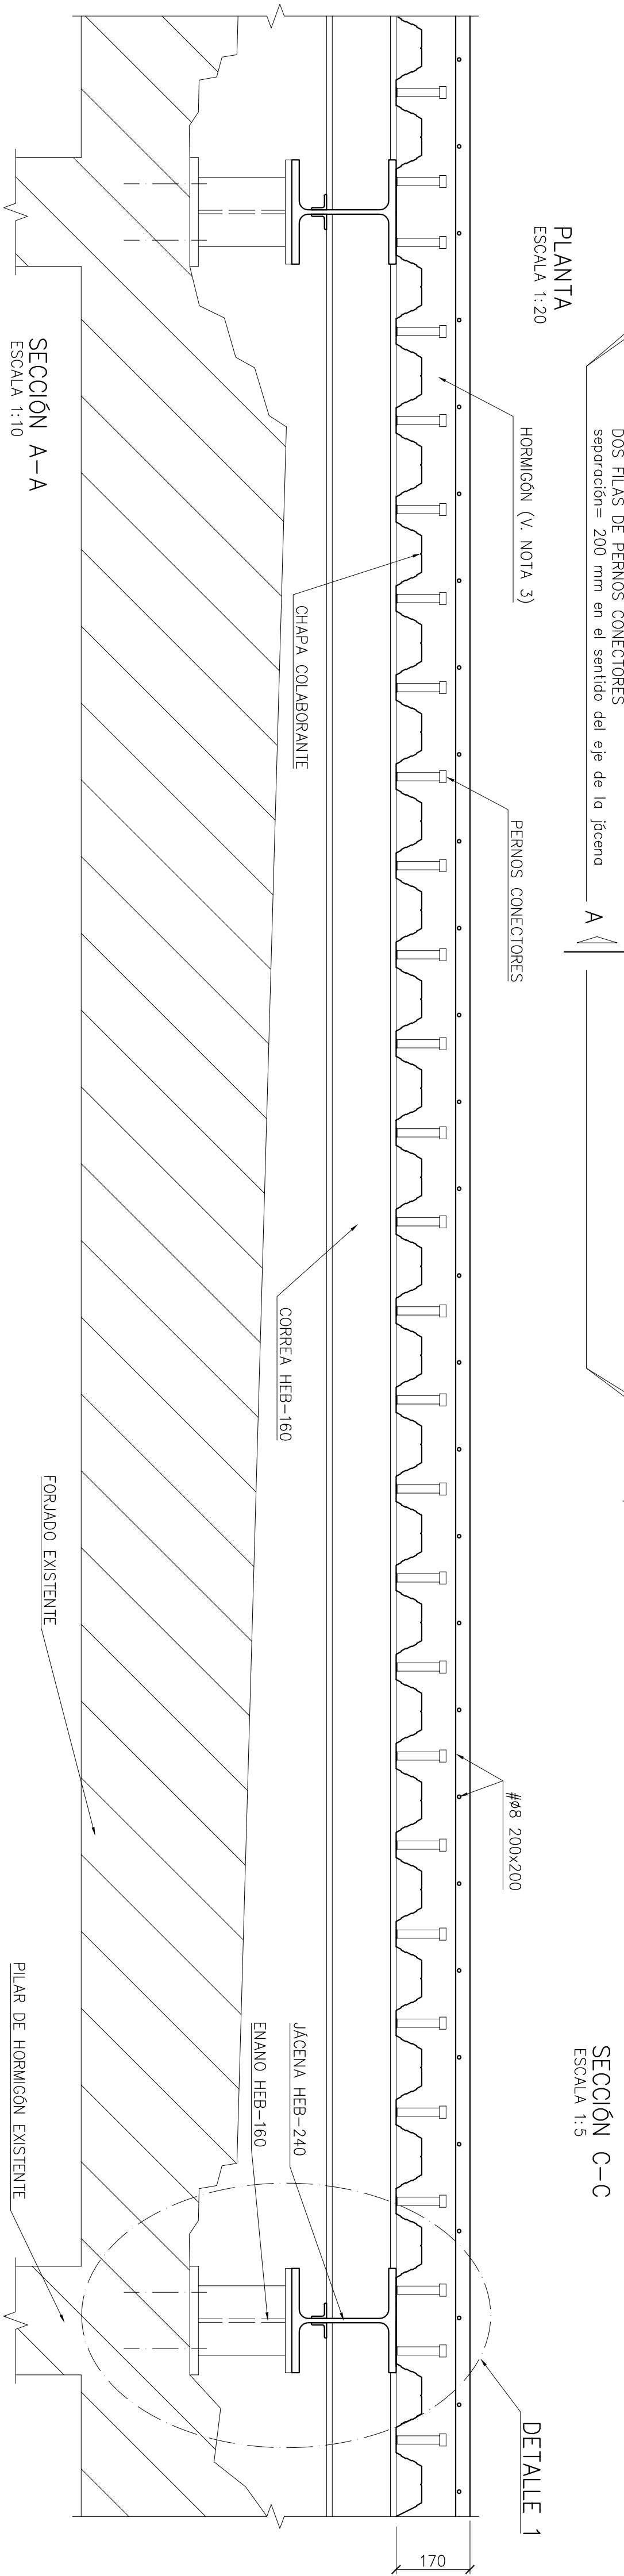
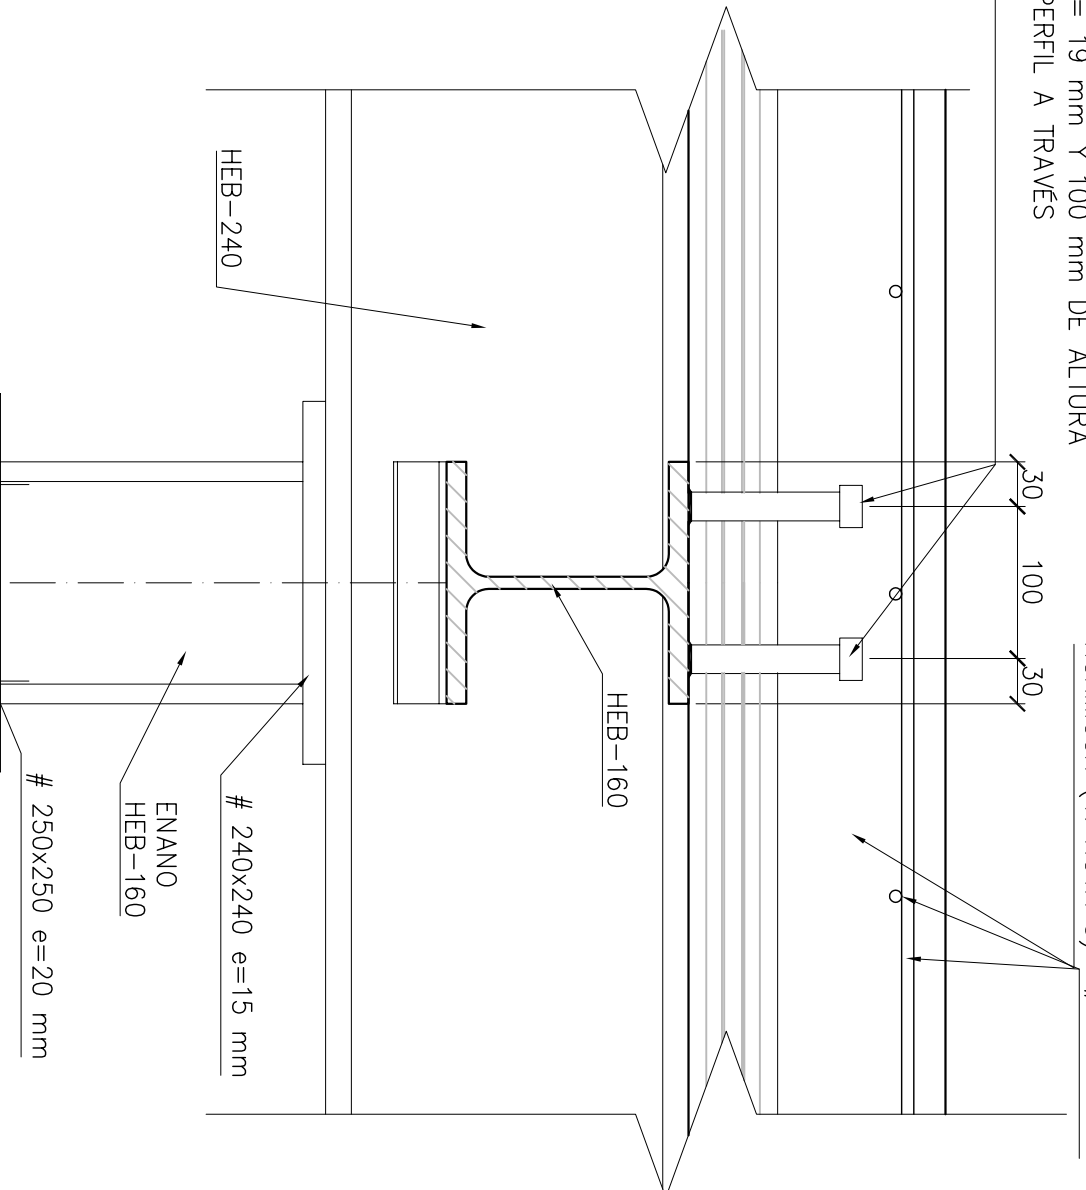
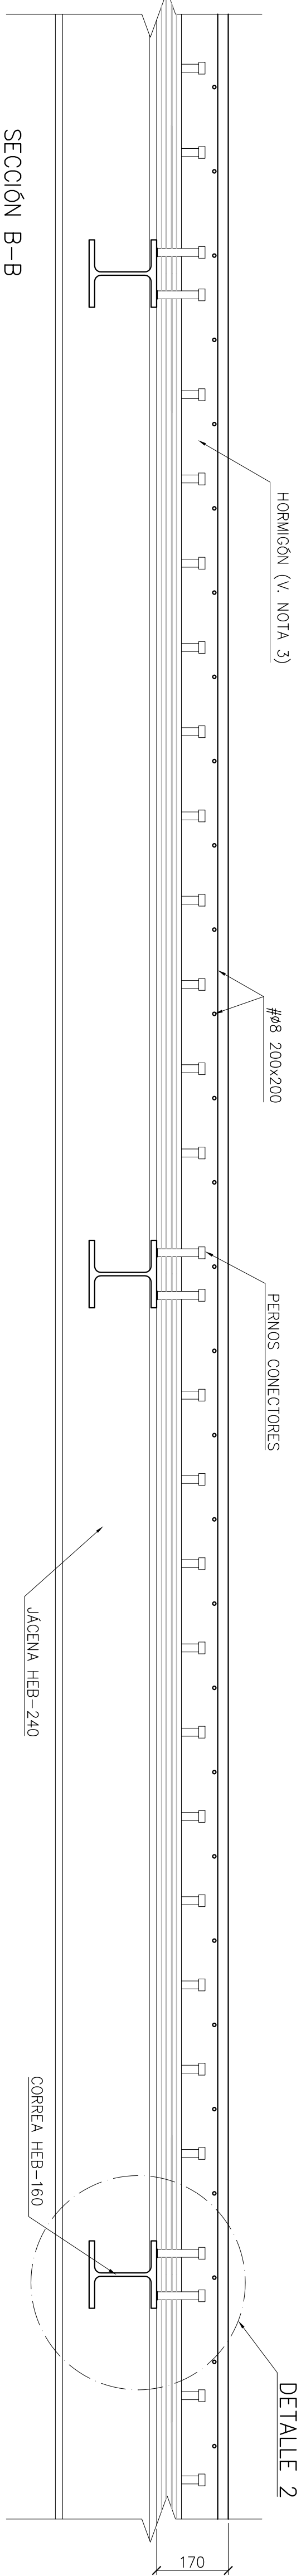
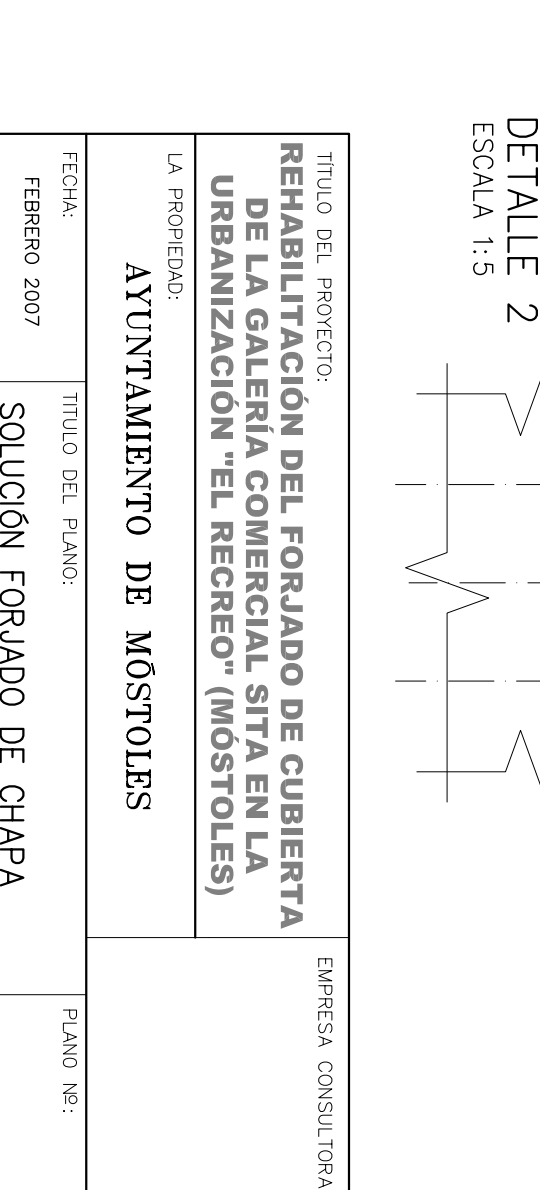
- NOTAS**
1. COTAS EN MILÍMETROS
 2. ESTOS CROQUIS NO SON VÁLIDOS PARA CONSTRUCCIÓN
 3. EL HORMIGÓN SERÁ LIVIANO (DENSIDAD MÁXIMA 1.800 kg/m³) Y SU RESISTENCIA CARACTERÍSTICA A COMPRESIÓN SERÁ, AL MENOS, DE 25 MPa. EL TAMAÑO MÁXIMO DEL ÁRIDO DE 12 mm.
 4. EL SUMINISTRADOR JUSTIFICARÁ, MEDIANTE LA APORTACIÓN DE LOS ENSAYOS OPORTUNOS, QUE LA CAPACIDAD RESISTENTE A RASANTE EN EL CONTACTO ENTRE CHAPA Y HORMIGÓN ES AL MENOS IGUAL QUE LA DEL PERFIL PROPUESTO EN ESTOS CROQUIS.
