INSTITUTO NACIONAL
PENITENCIARIO

Asunto : INFORME TÉCNICO DE IMPRESORA KONICA MINOLTA
bizhub 650iP del área de TESORERIA.

Referencia : Ticket GLPI 35717

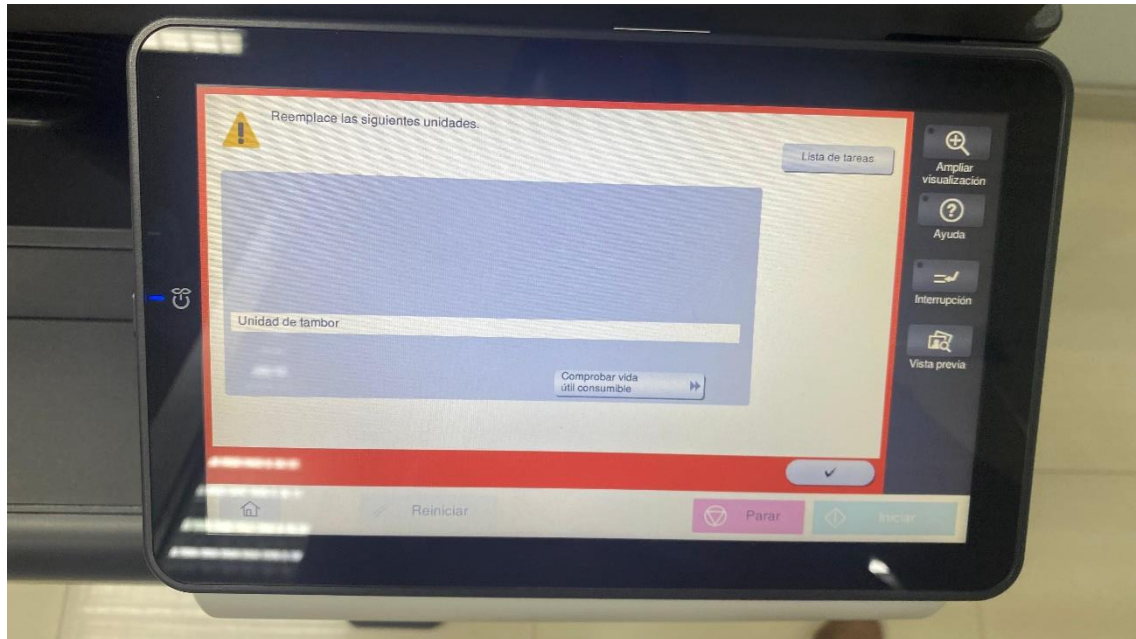
Funcionamiento: La impresora presenta fallos en la calidad de impresión y muestra en su panel digital el mensaje "reemplazar unidad de tambor" (Ver Imagen 01. Mensaje de error de la impresora).

Diagnóstico: Se determinó que el problema radica en el tambor (drum) de la impresora, el cual se encarga de transferir el tóner al papel. El tambor está desgastado y presenta los siguientes síntomas: - Imágenes borrosas o de baja calidad. - Manchas o parches oscuros en las impresiones

El problema identificado en la impresora es un desgaste en el tambor (drum), lo que afecta directamente la calidad de impresión. No se detectaron problemas mecánicos o de software adicionales.

Imagen 01. Mensaje de error de la impresora

Conforme a la evaluación de la impresora multifuncional se requiere del servicio de mantenimiento correctivo. Se remite anexo de termino de referencia.
