Registro de evidencias patrimoniales

Nombre	PILB_001	UTM E	383368	UTM	6326139
Huso	19s	Altitud (msnm)	4105		
Región	Metropolitana	Provincia	Santiago		
Comunal	Barmechea				
Categoría patrimonial	Patrimonio Cultural Sin Protección Oficial				
Tipología funcional	Productivo				
Tipo	Basamento de estructura subactual				
Periodos	Subactual				
Periodo específico

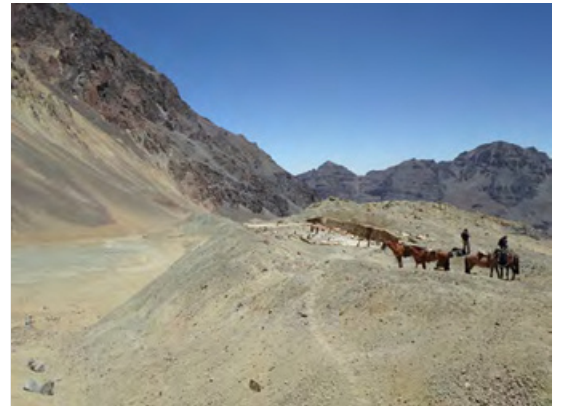
imagen general

Base de estructura cuadrangular con radier de cemento y huevillo, la cual presenta fisuras y quiebres en varias partes. En su lado E además se observan bases de vigas de madera (pino oregón), mientras que en su lado norte presenta una estructura rectangular de cemento. El muro N es el único que se conserva y corresponde a un muro de clastos canteados, unidos por mortero de cemento. Las dimensiones de la estructura son de unos 5x5 m. Unos 10 m al W del muro se encuentra un pozo excavado en una pequeña loma. Alrededor de esta estructura se

Malo

El muro que se conserva presenta varias fisuras

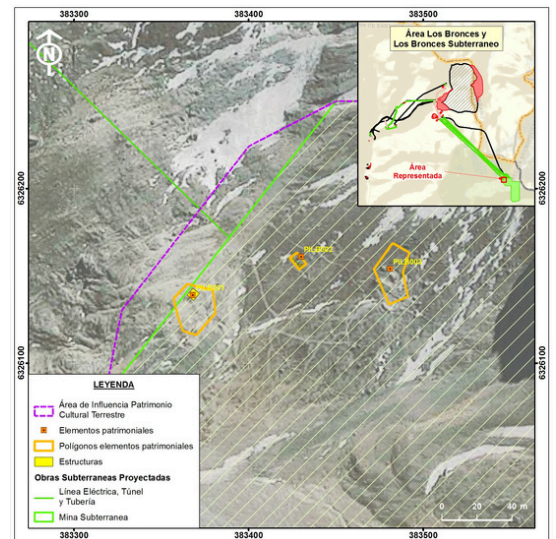
Imagen aérea

V1: 383369 E/ 6326115 N, V2: 383350 E/ 6326129 N, V3: 383365 E/ 6326143 N, V4: 383378 E/ 6326126 N
