Rapport d'Essai

RE-MED Ben Arous

Echantillon : Déchet de démolition et de construction -2-

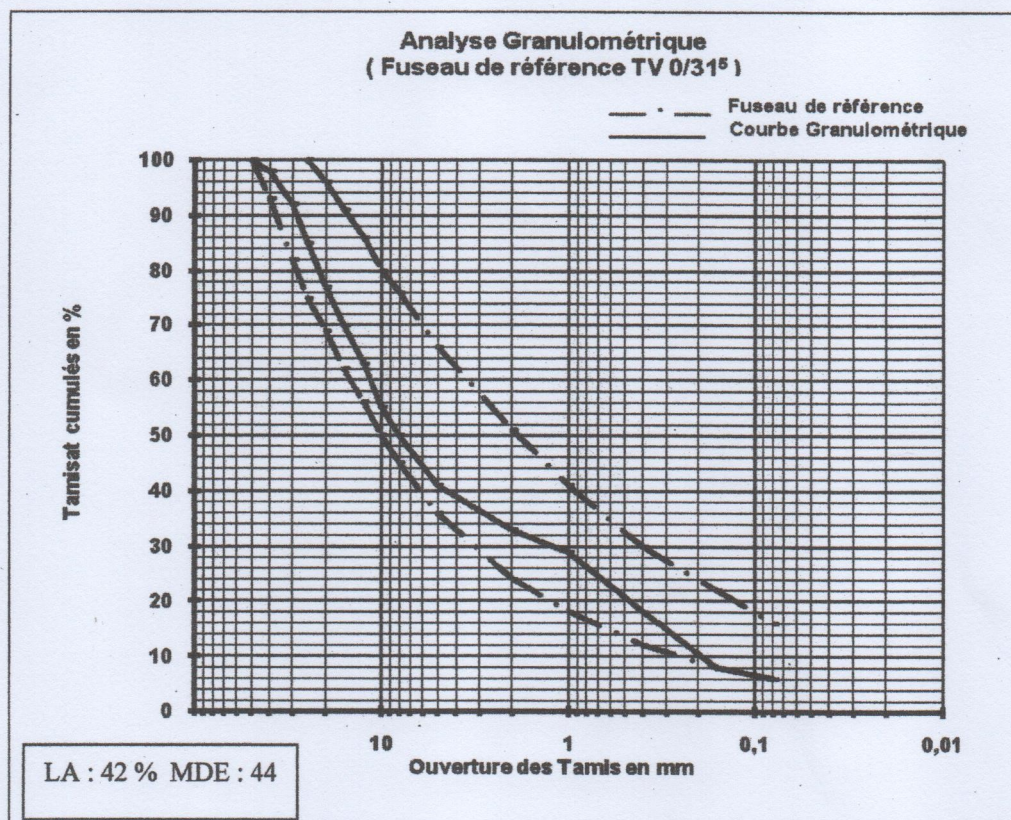
Ouverture des mailles (mm)	40	31 ⁵	25	20	16	12.5	10	8	5	2	1	0.4	0.16	0.08
Tamiséat %	98	92	85	77	70	63	55	50	41	33	29	18	08	06
