TECHSCAN

Ordem de Serviço nº 28770

Cliente: SOCICAM - BELÉM

INFORMAÇÕES DA MÁQUINA:
MODELO: CX100100TI
NUMERO DE SERIE: 10010010010077
MARCA: nuctech

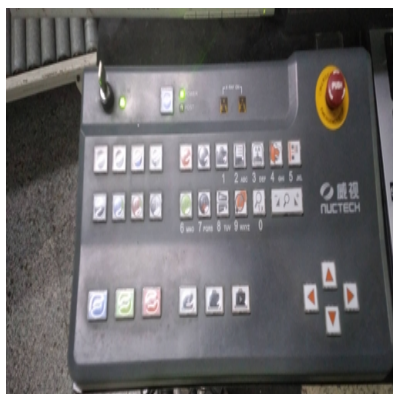
Foto 2

- 1. Sem descrição
- 2. Teclado Danificado.
- 3. Sem descrição
- 4. Sem descrição
- 5. Sem descrição
- 6. Sem descrição
- 7. Sem descrição
- 8. Sem descrição
- 9. Sem descrição
- 10. Sem descrição
- 11. Sem descrição
- 12. Sem descrição
- 13. Cabo do teclado W42
- 14. Sem descrição
- 15. Sem descrição

SITUAÇÃO DO EQUIPAMENTO: - Operante
PRECISA DE PROPOSTA? - Sim
COMENTARIOS: Foi feita manutenção preventiva conforme procedimento da Techscan e o plano da Socicam.
E necessário proposta para:
Teclado Nuctech para Cx 100100TI (Foto)
Cabo do teclado W42 (Foto)
