ORDEM DE SERVIÇO DIGITAL

Ordem de Serviço nº 26209	Data: 06/03/2024 00:00
Cliente: SOCICAM - BELÉM	Razão Social: SPE NOVO NORTE AEROPORTOS S.A
CNPJ: 48.710.127/0001-20	
Endereços: Avenida Júlio César, / - Val-de-Cães - / Belém, PA	
Responsável: LUCIANO FURTADO	
Checkin : 06/03/2024 10:16	Checkout : 07/03/2024 12:30
Contato:	
Descrição: SPE novo norte aeroportos Cx6040Bi 00604013020005 Manutenção Travou e reiniciou automaticamente porem não concluia, foi deslicado e voltou a operara 02-03-24, no dia 03-03-24 o equipamento está inoperante, a equipe não conseguiu reiniciar	
Comentários:	
Fotos:

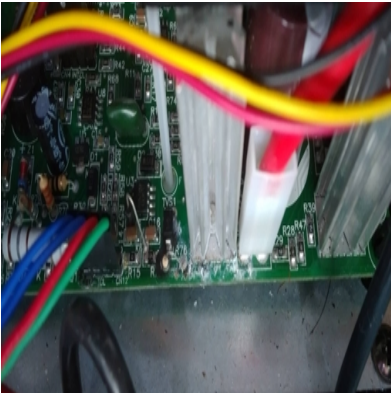
Foto 4

1. Sem descrição
2. Sem descrição
3. Sem descrição
4. Alguma substância caiu na placa principal.
5. Sem descrição
6. Sem descrição
7. Sem descrição
8. Número de série do no-break.
9. Sem descrição
10. Ocorrência feito pelo sr. Daniel no dia que caiu o líquido no no-break da Techscan.
11. Como demonstrado nessa foto o dano na placa principal devido a queda do líquido na placa principal.

COMENTARIOS: Foi feita a manutenção corretiva conforme procedimento da Techscan, e foi constatado que o no-break com número de série 234924540-0132 foi danificado devido a um líquido que caiu em cima do mesmo, como relatado na ocorrência anexado nas fotos, foi trocado por um outro no-break do cliente, de acordo que foi conversado com os mesmos.

E necessário a troca do nosso no-break, pois, o mesmo é alugado pela Techscan.
