Comparação económica e ambiental entre a reabilitação do Palácio Condes de Murça e uma construção nova equivalente

J. Ferreira^a, M.D. Pinheiro^a, J. Brito^{a†}

^a *Instituto Superior Técnico, Departamento de Engenharia Civil e Arquitectura e Georrecursos, Secção de Construção, Av. Rovisco Pais, 1049-001 Lisboa, Portugal*

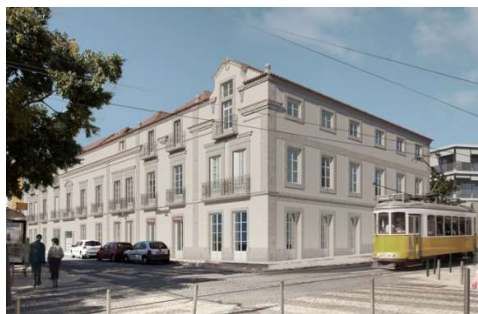
Figura 2 - Fotomontagem do Palácio (Website comercial do empreendimento).

Com uma área de implantação de 1317 m², trata-se de um palácio com três pisos acima do solo e com uma cave, ocupando parcialmente a área de implantação (área da cave igual a 402,6 m²) e cuja fotomontagem pode ser visualizada na Figura 2.

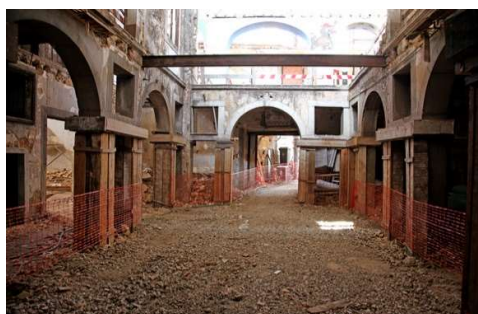
Figura 3 - Claustro Serliano (Website comercial do empreendimento).

Por fim, em termos patrimoniais, para além da sua vasta história, o Relatório de Levantamento Histórico (Ferreira e Correia, 2007) destaca a recuperação de uma antiga capela desactivada a integrar num apartamento e a reabilitação do claustro Serliano (Figura 3), que é pouco comum na construção barroca em Portugal e ainda menos em construções de âmbito residencial.

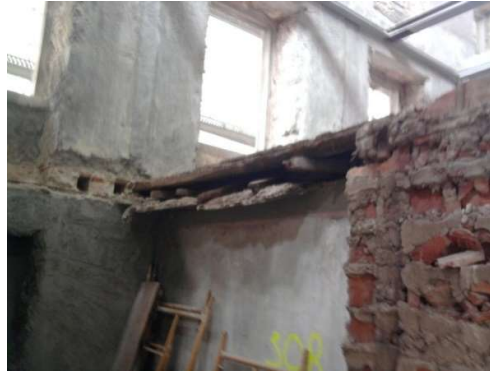
Figura 4 - Corte de um pavimento e pormenor de uma parede interior de contraventamento da fachada.

A sua resistência estrutural era conseguida através de paredes muito espessas de alvenaria nas fachadas, contraventadas por outras perpendiculares também de elevada espessura (Figura 4). Em alguns locais, existiam algumas paredes com gaiola pombalina, embora não fosse uma solução presente na maioria do Palácio. Para além disso, encontravam-se recorrentemente muito degradadas (Figura 5).

O contraventamento de todas as paredes era efectuado pelos pavimentos em vigamentos de madeira e tábuas de solho, sobre os quais assentavam as paredes divisórias interiores em tabique, revestido a estuque, através do auxílio de ripados de madeira.

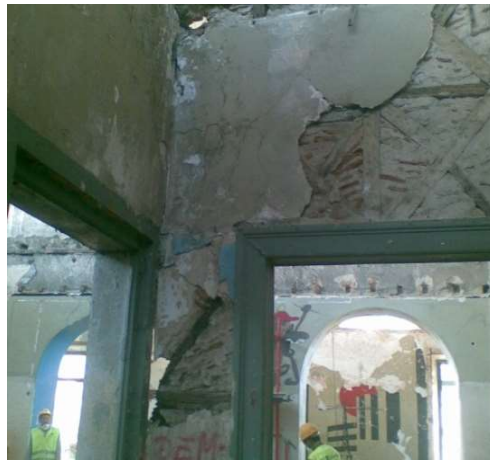
Figura 5 - Parede com gaiola pombalina.

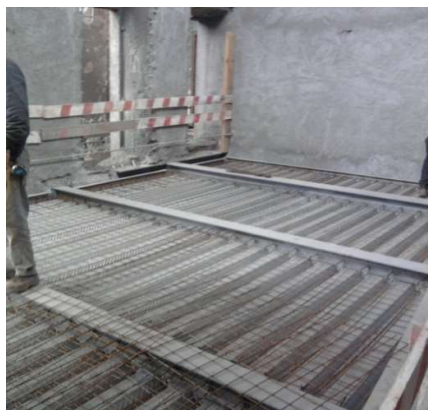
Figura 7 - Pormenor da construção uma laje metálica em chapa colaborante.

Nas lajes, foi adoptada uma solução mais leve, de modo a não sobrecarregar a antiga estrutura, utilizando chapas metálicas colaborantes do tipo *haircol* 59s, com 0,88 mm de espessura, preenchida com betão C30/37 XC3 (Pt) C1 0,40 D25 S3 e uma armadura em malhasol AQ50 em aço A500 EL (Figura 7).

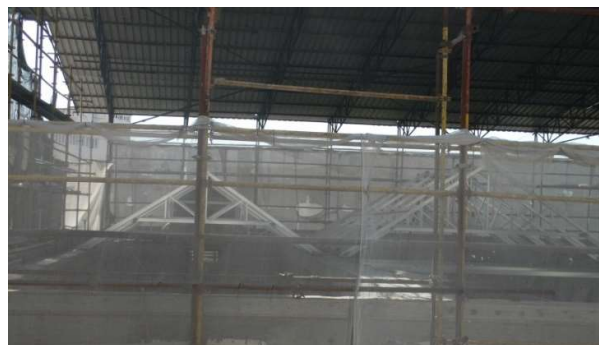
Figura 8 - Estrutura metálica da cobertura do Palácio.

Finalmente, toda a estrutura resistente da cobertura recorre a asnas metálicas (Figura 8), nas quais se apoiam madres que recebem o painel *sandwich* para acabamento e isolamento térmico e acústico, a subtelha e o ripado em estrutura metálica para assentamento das telhas cerâmicas lusas.

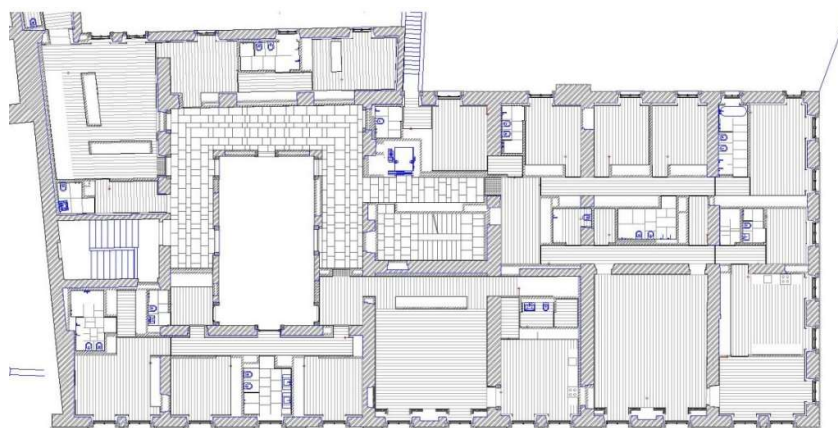
Figura 9 - Extracto do projecto de Arquitectura do piso 1.

Por fim, apresenta-se um extracto do projecto de Arquitectura do edifício do piso 1 (Figura 9), que permite uma percepção mais espacial da obra em questão.
