## 행운 자동차 수리 견적서

청구 참조: 60042657 평가 번호: 1943550  
버전: 2306

## 차량 세부정보

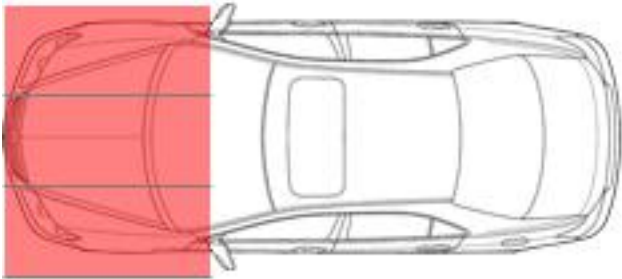
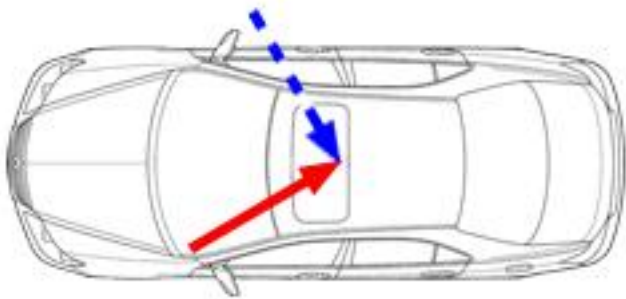
차량 상태: 양호  
기본 차량 상태: 주행불가  
사고 전 손상: 마모 및 손상  
손상부위

보조 차량 상태:
