Sprawozdanie

Stopy odlewnicze

Wady odlewów i ich identyfikacja. Przyczyny powstawania wad,
obserwacja

Laboratorium 4

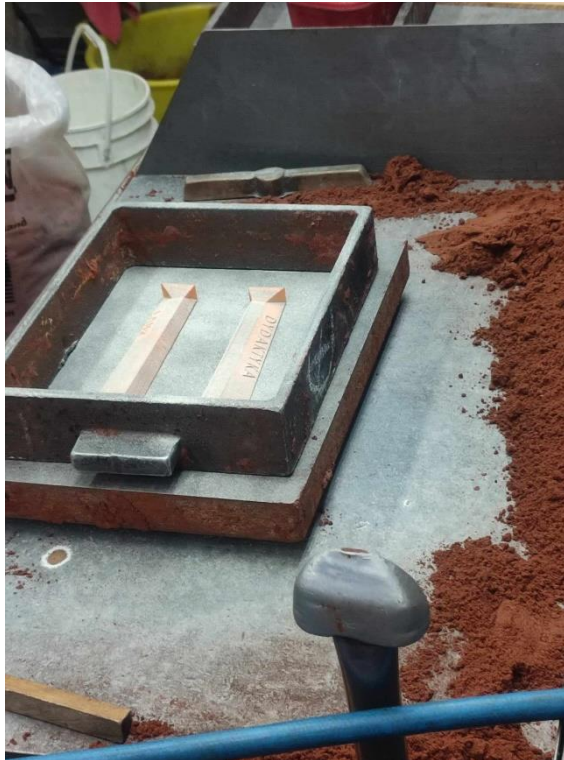
Na początku użyliśmy pudru formierskiego i położyliśmy wcześniej przygotowane formy.

Rys. 1. Przygotowanie odlewu

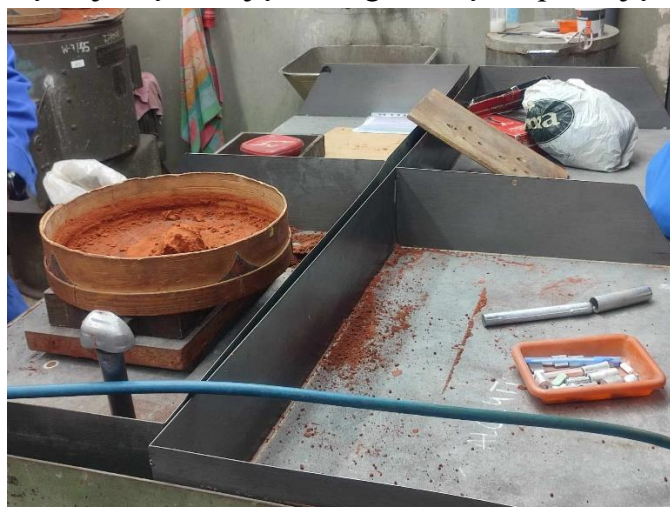
Przesialiśmy masę olejową, dodając do tego masę uzupełniającą

Rys. 2. Przesiewanie masy olejowej

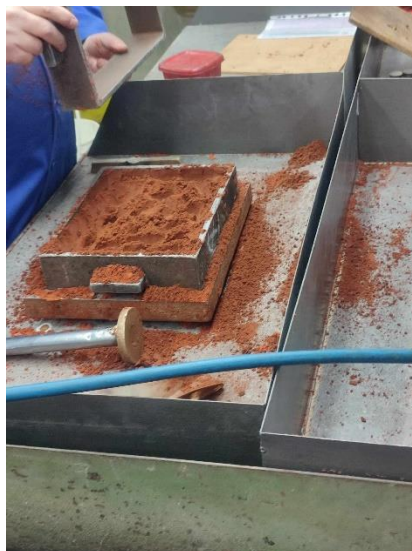
Zagęszczono i wyrównano masę olejową.

Rys. 3. Dodana przesiana masa olejowa

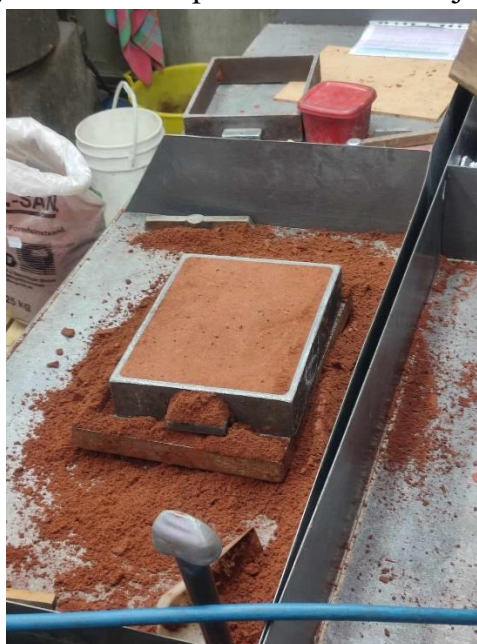
Rys. 4. Zbita masa olejowa

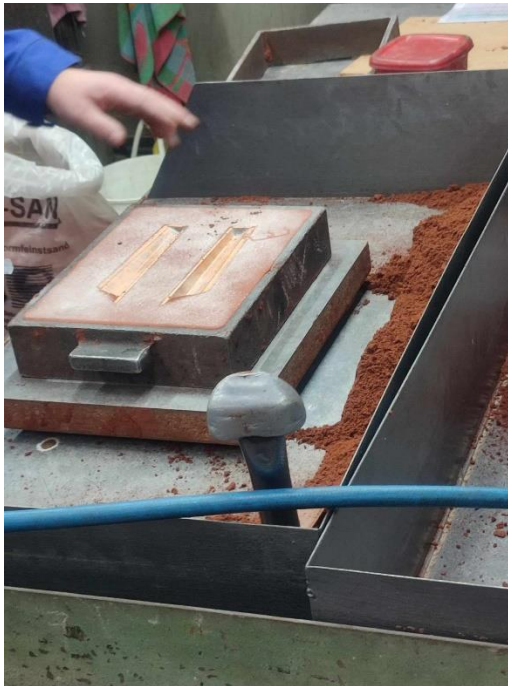
Formę odwrócono oraz usunięto resztki (wgłębienia), żeby zniwelować szansę na ewentualne wady. Przygotowano również miejsce, gdzie metal będzie się rozlewał

Rys. 5. Odwrócona forma z usuniętymi resztkami.

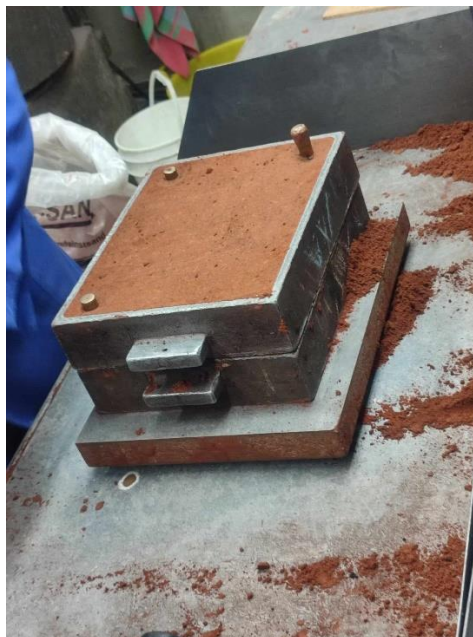
Skrzynki połączone za pomocą łącznika i powtórzono dla drugiej skrzynki. Powtarzamy proces zagęszczania masy olejowej. Przymocowano dwie części za pomocą 3 wkrętów.

Rys. 6. Przymocowanie dwóch części stolika

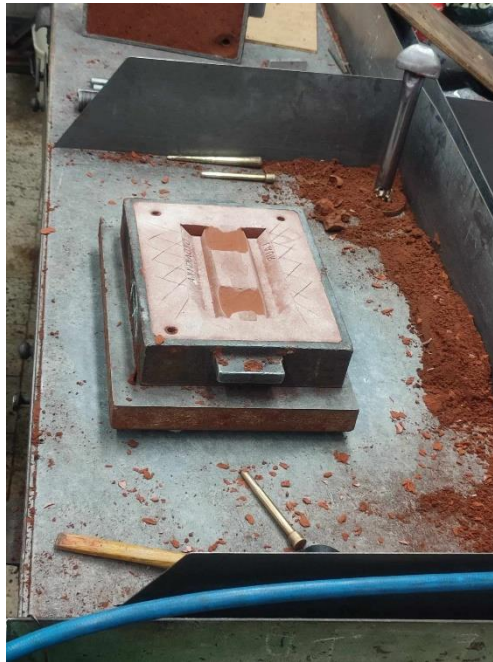
Usunięto kawałki masy, by metal dobrze spłynął do formy oraz został odprowadzony tlen.

Rys. 7. Kanały odprowadzające tlen oraz miejsce na lepsze rozproszanie ciekłego metalu.

Statuetka posiadała minimalne wady. Nie były mocno odczuwalne, ponieważ przygotowanie formy zostało zrobione starannie. Nadmiar gazu został prawidłowo odprowadzony przez wcześniejsze dorysowanie odejść w formie. Jedną z przyczyn mogła być nierównomierna kondensacja, która wystąpiła wskutek przenoszenia ciekłego metalu z pieca do formy.

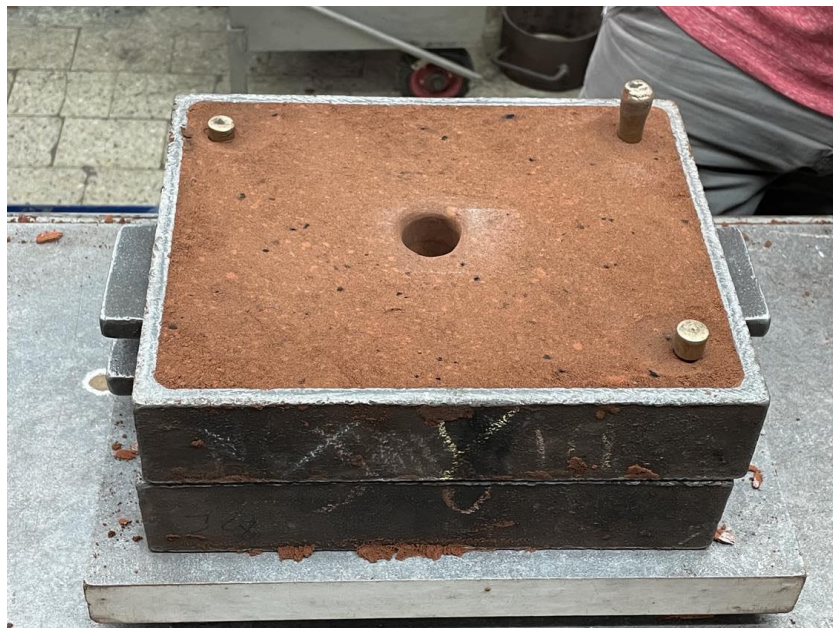
Zrobiono otwór przez który będziemy wlewać ciekły metal.

Rys. 8. Przygotowana forma.

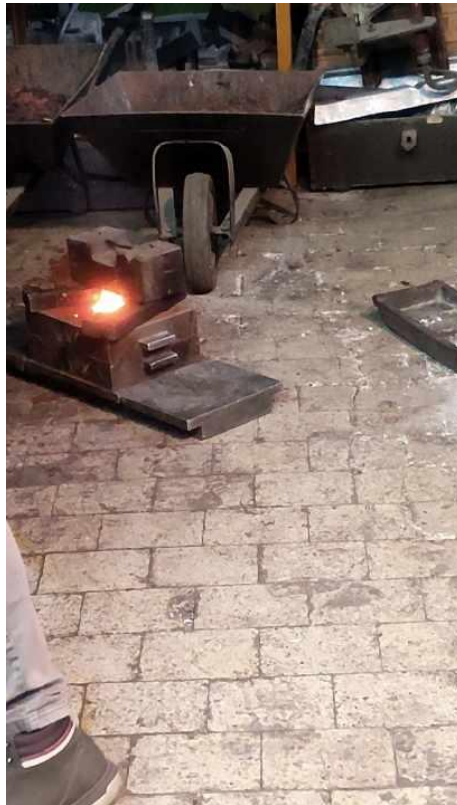
Rys. 9. Odlanie ciekłego metalu.

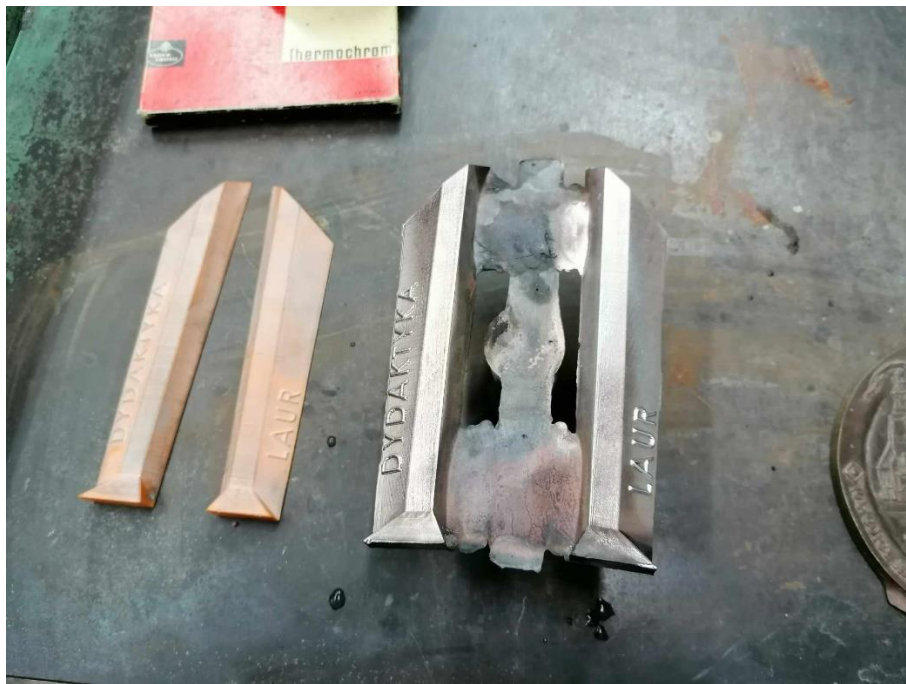
Otrzymaliśmy odlew w formie statuetki. Występują na nim niewielkie wady.

Rys. 10. Forma oraz otrzymany z niej odlew.
