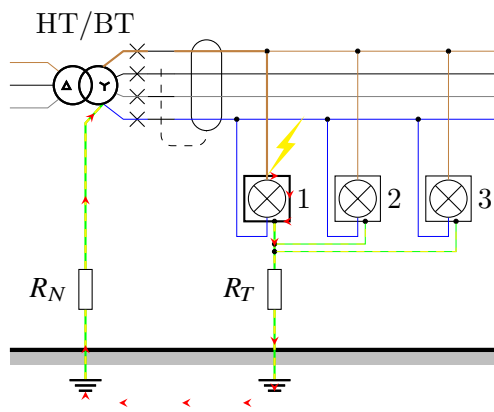
FIG. 0.1: Installation TT avec défaut d'isolement
