MEDDELELSE

Gasinstallationer

nr. 1/08

Alvorligt sikkerhedsproblem med defekte tophætter på skorstene

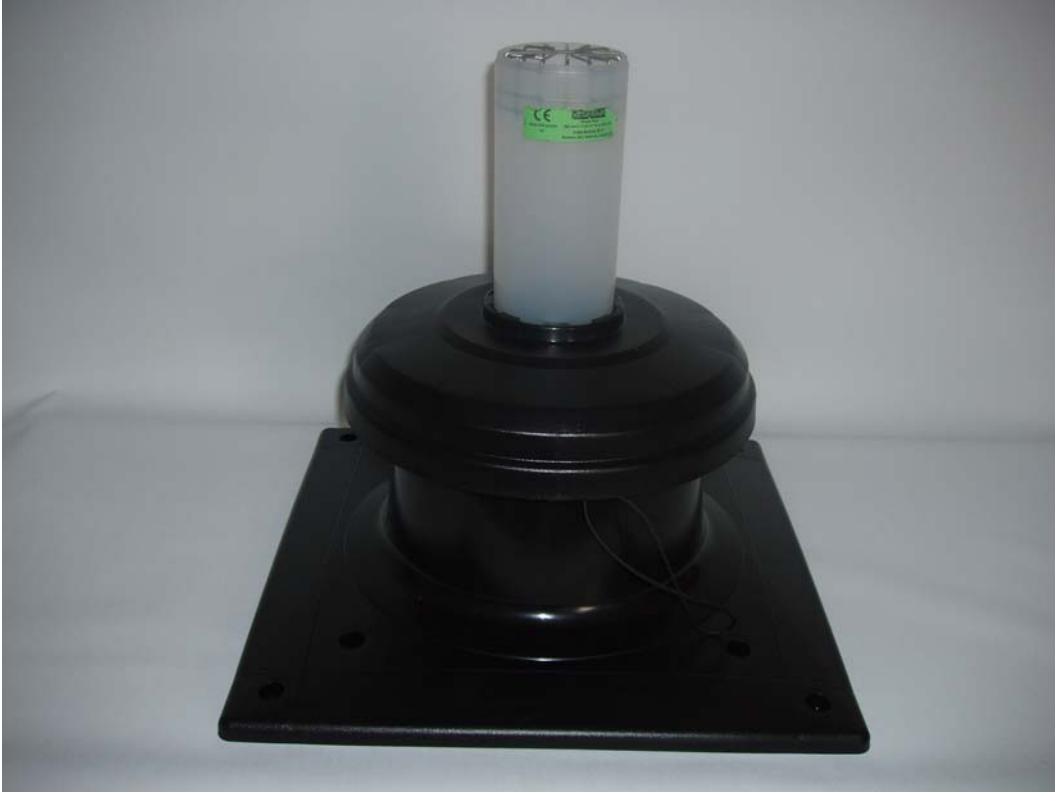
Tophætten¹ er af fabrikat InterActive og markedsført/solgt i perioden 2003 til 2008 sammen med kondenserede gasapparater af fabrikatet Baxi A/S. Hætterne er med gummipakning til ø 80 mm. aftræksrør. De er brugt på installationer, som har lodret balanceret aftræk gennem en afmeldt skorsten, der bruges som friskluftskanal jf. Gasreglementets Afsnit A, pkt. 6.3.4 med aftrækskode C33.

UV-bestandigt rør arbejder sig op gennem tophætten under varmepåvirkning fra forbrændingen. Under afkøling, når kedlen ikke er i drift, tillader hætten ikke at røret trækker sig tilbage til sit udgangspunkt gennem hætten. Derved trækker røret sig sammen ved at åbne sig i muffesamling under hætten. Røggassen vil nu recirkulere til apparatet.

Billede 1: Tophætten med UV-bestandigt rør fra InterActive

Installationer, som udvikler CO i forbrændingen, **må ikke forlades før fejlen er fundet og udbedret**. Er det nødvendigt at forlade installationen, skal der lukkes for gassen til apparatet, og gasselskabet skal underrettes med det samme.

Når ovennævnte installationer lokaliseres ved et tilkald til driftsstop, service eller andet, **skal** der gives besked til Baxi A/S, Smedevej 2, 6880

Baxi A/S vil efterfølgende udføre inspektion af tophætten og eventuel udbedre hætten og eventuelle åbne samlinger, som måtte være på aftræksrøret.
