Advarsel!

Gamle køleskabe og fryserer årgang 1994 eller ældre kan medføre forhøjet brandrisiko

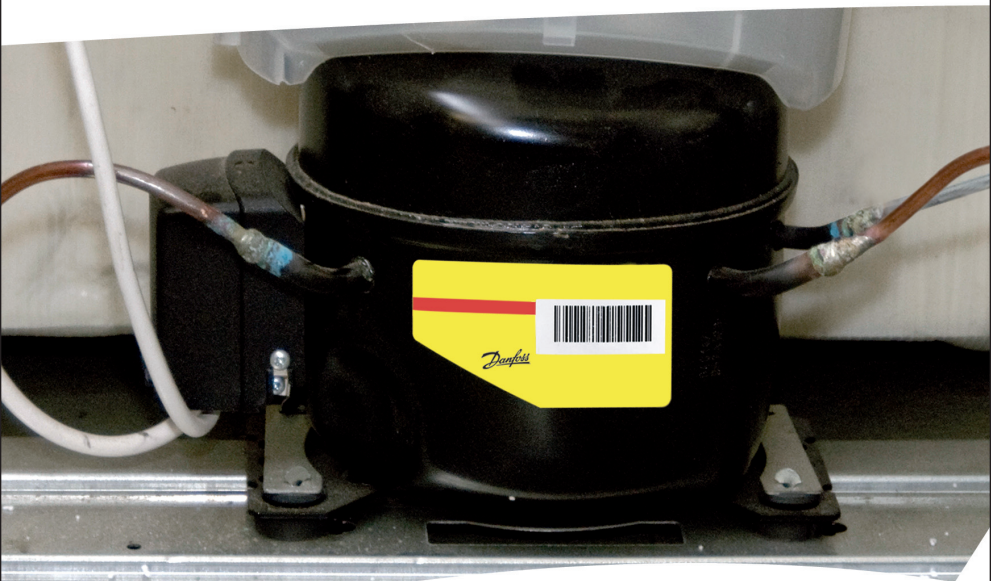
Risikoen er forbundet med en type gamle kompressorer.

Kompressoren er placeret på bagsiden eller i siden af køleskabet /fryseren, evt. bag en skærm.

En Danfoss kompressor kan kendes på det gule skilt med Danfoss navnet. Se billedet ovenover.

Danfoss har oprettet en særlig hjemmeside til dette formål – www.danfoss.dk/kompressorInfo – hvor De kan finde yderligere information, samt bestille en gratis reservedel, som løser problemet,

hvis Deres køleskab eller fryser skulle være i risikoklassen. Har de ikke adgang til Internet, kan De ringe til en særlig oprettet telefonlinje på nummer: 80 900 995.
