Otrnci – Benkovac

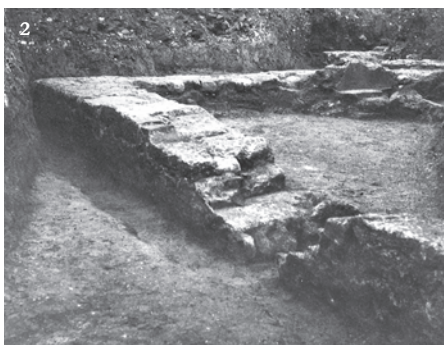
1. Arheolozi na lokalitetu prije početka radova 1953; 2. cisterna; 3. kanal južno od sanitarnog čvora

prostorije. Ostatak ugrađene spojne olovne cijevi nađen je u temeljima zida koji skreće od cisterne prema bazenu. Cisterna za vodu smještena je zapadno od prostorije s mozaikom, s kojom je imala zajednički temelj i u kojem se uz ugrađenu izljevnu cijev prema kanalu i bazenu s unutrašnje strane vodospremnika nalazila uska stuba za pročišćavanje i taloženje vode. Nakon rimskoga doba u vili je još jedno vrijeme nastavljen život, a to potvrđuju naknadne dogradnje, kod kojih je tehnika izgradnje zidova različita od ostaloga dijela vile. U istraženim prostorijama vile skupljeno je vrlo malo pokretnog arheološkoga materijala, tek poneki rimski novčić iz III. i IV. st. i rimsko glineno posuđe pokrajinske iz-

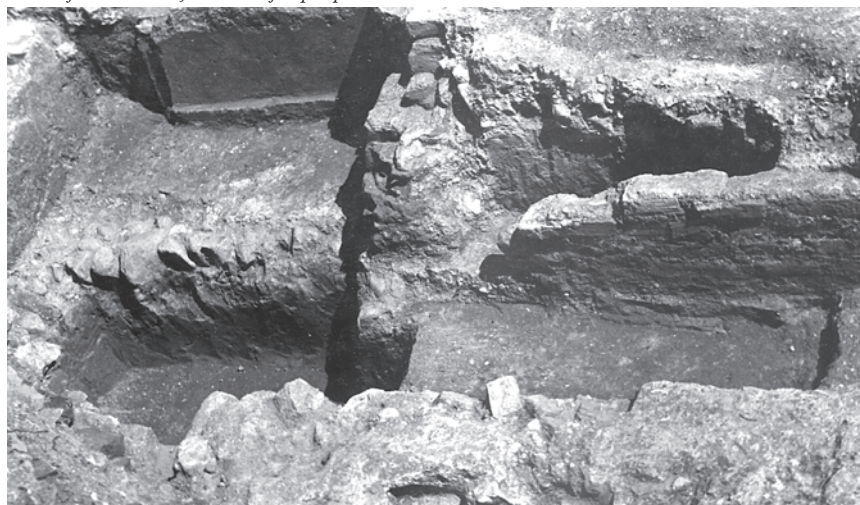
Prostorija s mozaikom, konstrukcija ispod poda

janje prostorija toplim zrakom). Iz nje se stubama ulazilo u istočnu prostoriju, koja se protezala cijelom širinom vile; pod je u njoj bio povišeniji i popločen velikim opekama, koje su tek djelomice očuvane, no od većega dijela ostali su tek otisci na ožbukanoj podlozi. Najveća prostorija u vili imala je mozaični pod, koji je bio povišen otprilike 60 cm. Znatna oštećenja poda omogućila su uvid u način gradnje njegove supstrukcije, načinjene od višeslojne žbukane

podloge stavljene na pravilno raspoređene veće komade riječnih oblutaka.

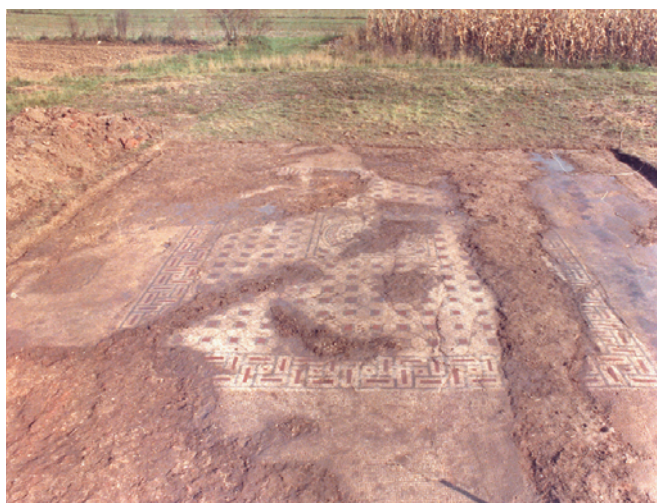
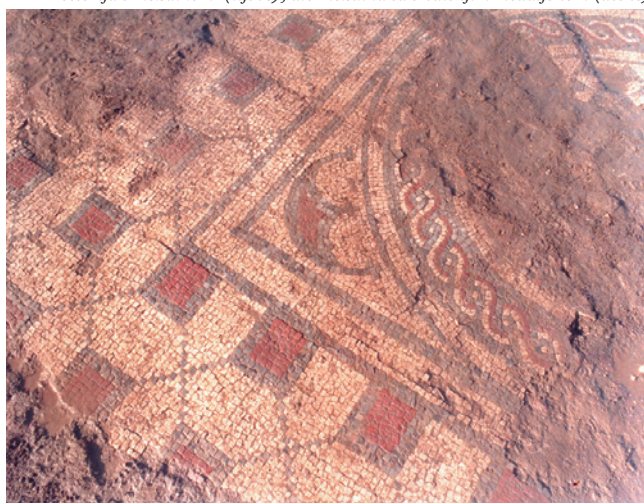
Prostorija s mozaikom (lijevo); dio mozaika sa središnjim medaljonom (desno)

Na podu je nađeno dosta ulomaka zidnih slikarija crvene, svijetloplave, žutosmeđe i zelene boje, kakvih je u manjim količinama nađeno i u ostalim prostorijama vile. Mozaik, koji je prekrivao cijelu površinu prostorije, sastavljen je od sitnih četvrtastih kamenih kockica bijele, sivoplave i crvene boje. Složen je postavljanjem jedno-bojnoga širokoga vanjskoga ruba s nešto krupnijim žućkasto-bijelim kamenčićima, a na nj se nadovezao okvir stiliziranoga trobojnoga meandra sa širim poljem i mrežicom u kombinaciji trobojnih kvadratića spojenih s plavim dijagonalama na bijeloj podlozi. U središnjem dijelu mozaičnoga poda bio je kvadratično oblikovani medaljon s četirima lunulama u uglovima te kružni troplet ispunjen sfernim plavim i bijelim trokutima. Mozaik se odlikuje kolorističkim tonalitetom, kojemu se podrijetlo može tražiti u lokalnoj tradiciji ili pak u različitim kulturnim utjecajima, a jedinstvenošću izrade i veličinom ubraja se među najveće i najljepše mozaike u Slavoniji. U sjeverozapadnom uglu prostorije s mozaikom nađeni su ostatci ugrađena kvadratičnoga bazena, čiji su istočni i južni zidovi dijelom uništeni. Sačuvani dijelovi zidova i poda bazena pažljivo su izolirani kombinacijom višeslojne nepropusne žbuke i opeke, a voda je iz cisterne dovođena provodnim kanalom s cjevovodom izgrađenim južnije uza zapadni vanjski zid u supstrukciji
