**ANÁLISE DOS PARÂMETROS FÍSICO-QUÍMICOS EM PONTOS AMOSTRAIS NA  
BACIA HIDROGRÁFICA DO RIO CAMBORIÚ, SC**

**RESUMO**

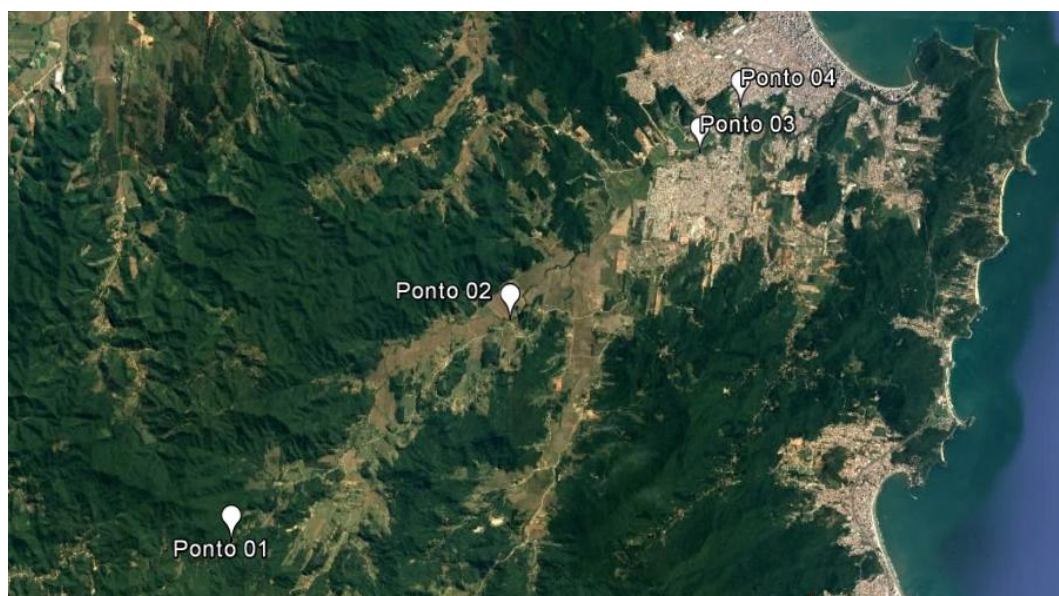
Figura 01: Indica a localização dos pontos amostrais

O primeiro ponto da bacia a ser analisado, foi o Rio Gavião, no interior do município de Camboriú situado na Localidade da Limeira, sob coordenadas geográficas Lat. 27° 6 23.52 S e Long. 48°46 25.97 O. O local é próximo a nascente, apresenta mata ciliar bem preservada, não há atividades industriais nas proximidades, presença de poucas residências e há propriedades que fazem parte do Projeto Produtor de Água (Projeto que visa a conservação dos recursos hídricos da bacia).

O segundo ponto analisado foi a ponte do Rio do Braço, sob coordenadas Lat. 27° 3 27.11 S e Long. 48°42 15.76 O, na zona rural do município de Camboriú. Foram observadas atividades agrícolas e pecuárias nas proximidades do rio, sendo este, com uma margem pouco preservada.

O terceiro ponto de coleta, localizado sob coordenadas Lat. 27° 1 13.09 S e Long. 48°39 25.15 O foi a ponte Ricardo Assí, onde flui o principal rio da Bacia, localizado na zona urbana do município de Camboriú. Neste ponto, verificou-se a presença de fragmentos de mata ciliar, áreas de pastagens, além de algumas áreas que estão em recuperação. Nos dias de coleta verificou-se a realização de manutenção das calçadas próximas a ponte.

O quarto ponto de análise, está sob as coordenadas Lat. 27° 0 35.86 S e Long. 48°38 48.46 O. É considerado o ponto mais crítico da Bacia, o Rio Peroba, afluente do rio Camboriú. Localizado na área urbana, no limite entre os municípios de Camboriú e Balneário Camboriú. A área apresenta alta quantidade de resíduos sólidos em sua margem, lançamento direto de esgoto doméstico, sem mata ciliar, mas foi observada *in loco* uma possível área de reflorestamento para recuperar a mata ciliar.
