智能安灯（Andon）系统解决方案

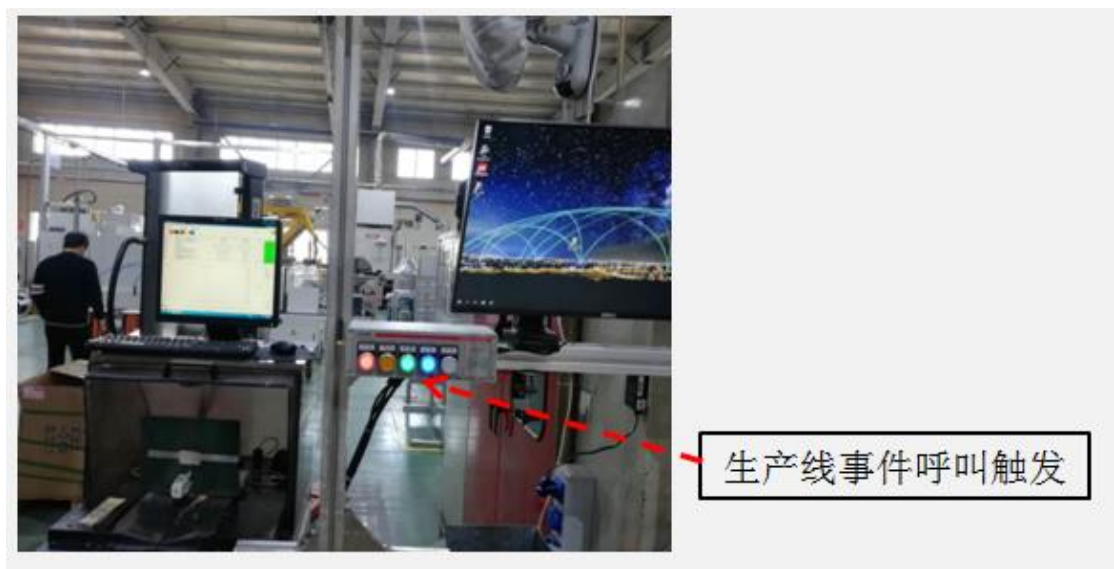
四、案例介绍

生产线事件看板							
异常总数: 92		等待处理: 10		正在处理: 4		处理完成: 78	
						超时总数: 0	
产线编号	事件编号	事件类型	负责人	主管	事件发生时间	事件处理时间	主管确认时间
WLO	201811031	设备			2018-11-03 10:12:40		
WLO	201811032	设备			2018-11-03 10:22:48		
WLO	201811033	物料			2018-11-03 10:12:42		
WLO	201811034	物料			2018-11-03 10:42:46		
WLO	201811035	质量			2018-11-03 10:12:43		
WLO	201811036	质量			2018-11-03 10:22:52		
WLO	201811037	质量			2018-11-03 10:42:45		
WLO	201811038	工艺			2018-11-03 10:22:53		
WLO	201811039	工艺			2018-11-03 10:45:13		
WLO	201811040	安全			2018-11-03 10:42:42		
WLO	201811041	设备			2018-11-03 10:45:06	2018-11-03 10:46:11	
WLO	201811042	物料			2018-11-03 10:45:10	2018-11-03 10:46:14	
WLO	201811043	质量			2018-11-03 10:45:11	2018-11-03 10:46:06	
WLO	201811044	安全			2018-11-03 10:45:14	2018-11-03 10:46:06

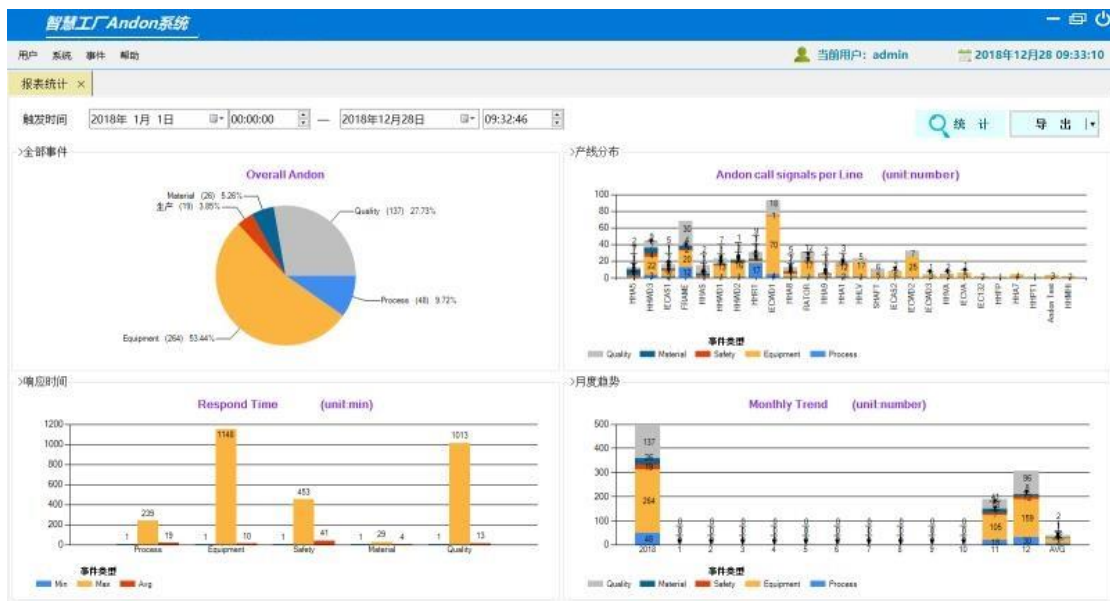
Andon事件填表

田转子自动化生产线，轴无法正常放入压入工装里面，导致设备停机。

确认发现1.轴上有毛刺，导致轴在放入卡具的时候不能正常进入（转子自动化生产线对原材料要求比现有标准要高）
 2.轴压入工装不做定时清理。（考虑工装里面有遗留的东西）轴物料号：3500382

SQC挑选处理轴上有毛刺的轴后，生产使用，（转子自动化生产线使用的轴）轴压入工装定时清理。

提高原材料轴的要求，确保能在转子自动化生产线正常使用。不影响质量的情况下，提高自动化生产线的工装适应能力。
