Zpracování měřených hodnot

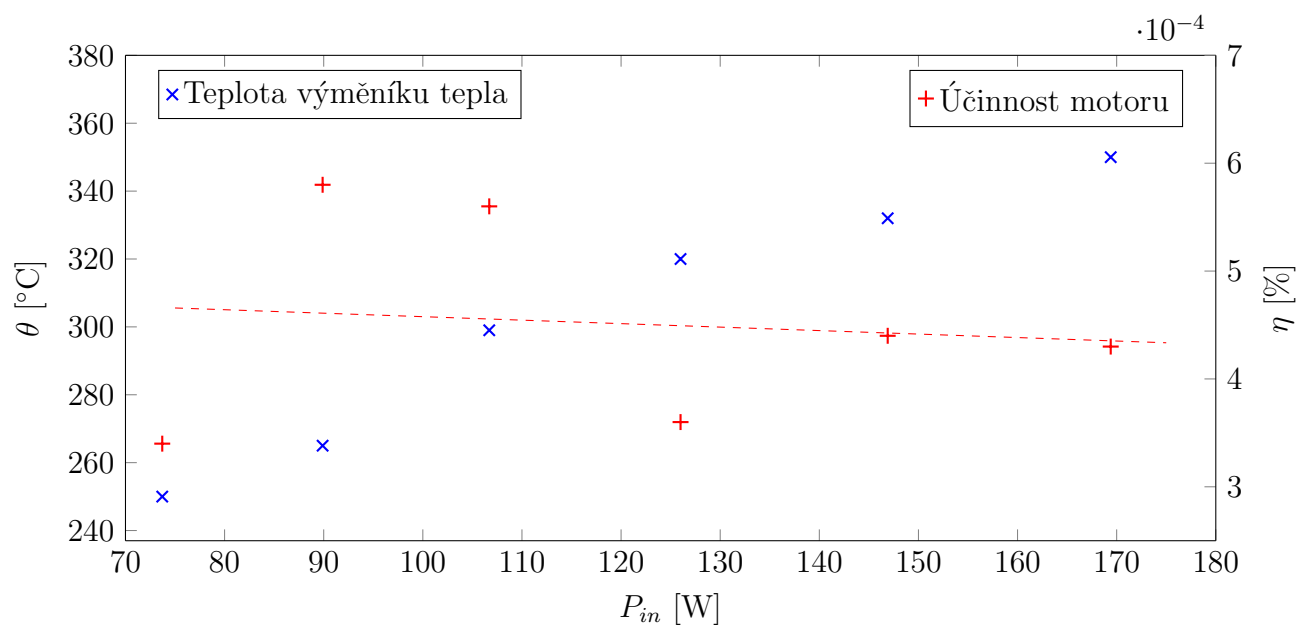
Graf 1: Závislost teploty výměníku tepla a účinnosti motoru na příkonu ohříváče.

Nejprve jsme zkoumali motor v režimu generátoru - po dodání tepla se stirlingův motor začne otáčet a vytváří tak mechanickou práci, která je následně předána DC elektromotoru sloužícímu jako generátor. Protože se jedná o poměrně malý a nedokonalý model motoru, zaznamenali jsme vysoké výkyvy ve výkonu motoru, v některých momentech se dokonce zastavil. Snažili jsme se zaznamenat přibližnou průměrnou hodnotu, ale jak je vidět v Grafu 1, rozptýl měřených hodnot je dost vysoký. Z proložené přímkou to vypadá, že účinnost s rostoucím příkonem klesá, zřejmě kvůli větším tepelným ztrátám do okolí ohřívače.

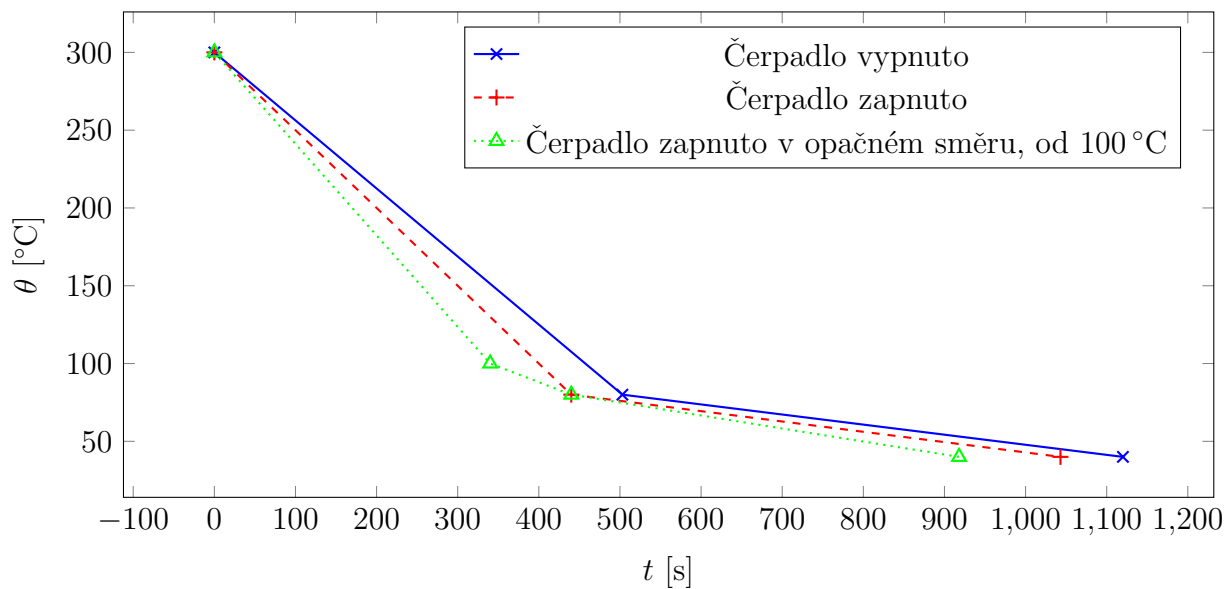
Graf 2: Časová závislost ochlazování výměníku pro různé módy tepelného čerpadla.

Nejprve jsme měřili čas zchladnutí ohřívače bez pomoci čerpadla, následně se zapnutým čerpadlem. Z výchozí teploty 300 °C na teplotu 80 °C se při zapnutém čerpadle ohřívač ochladil o minutu rychleji. Z této teploty na výslednou teplotu 40 °C pak bylo zapojení s čerpadlem o 17 s rychlejší. Tepelné čerpadlo tedy urychlilo přenos tepla z ohřívače do chladiče.

Při posledním měření se ohřívač nejprve chladil bez použití čerpadla do teploty 100 °C, pak jsme zapli čerpadlo s opačnou polaritou elektromotoru (mělo by tedy chlazení zpomalit), na teplotu 80 °C jsme se ale dostali stejně rychle jako v předchozím (urychleném) scénáři. Na finální teplotu jsme se dostali o celé dvě minuty dříve než v předchozím měření.

Měření je tedy buďto krajně nespolehlivé a nebo byl špatný některý z našich předpokladů o fungování tepelného čerpadla.
