Laudo técnico descritivo execução de elétrica

Laudo técnico elaborado pelo Eletricista Rafael Angelo Sammarco. na data 29/08/2023.

Comprovação e atestamento de reparo de rede elétrica

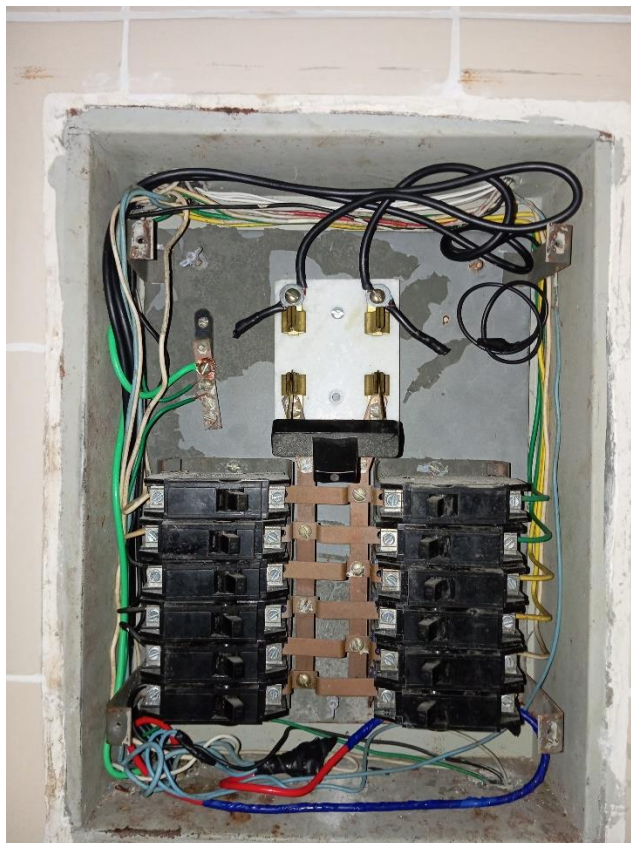
Imagem 1 : referente ao serviço concluído no quadro de djuntor do imóvel.

No momento de avaliação para execução do serviço **REFERENTE AO APARTAMENTO 81** foi constatada uma emenda, o qual é totalmente errado de acordo com as normas vigentes na **NR 10 e NBR5410**. Ao constatar essa anomalia foi feita a remoção da instalação e refeito o sistema elétrico, saindo do quadro de distribuição até a caixa intermediária do corretor (a qual se torna uma caixa de passagem tendo utilidade para distribuição da infraestrutura elétrica para os apartamentos).

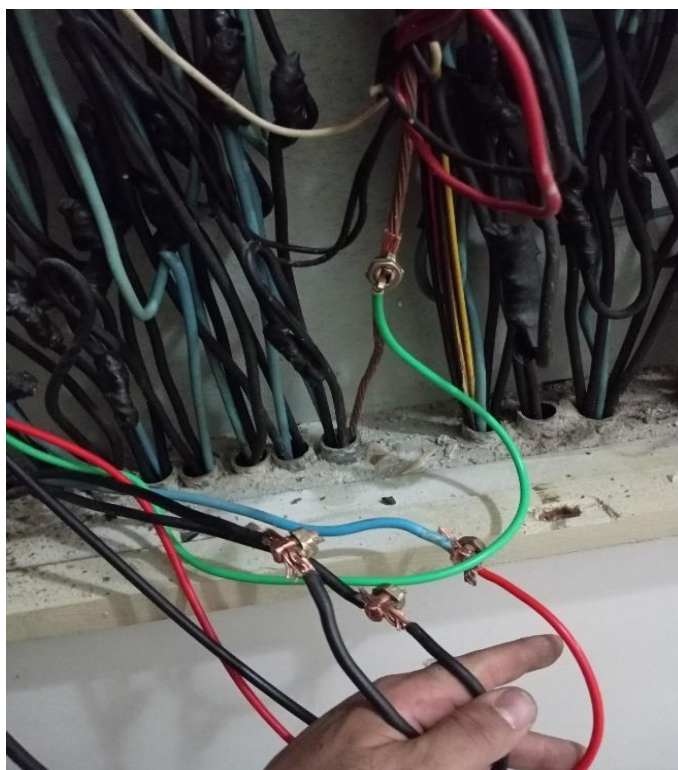
Imagem 2 : representação da ementa executada com o conector esplit bolt.

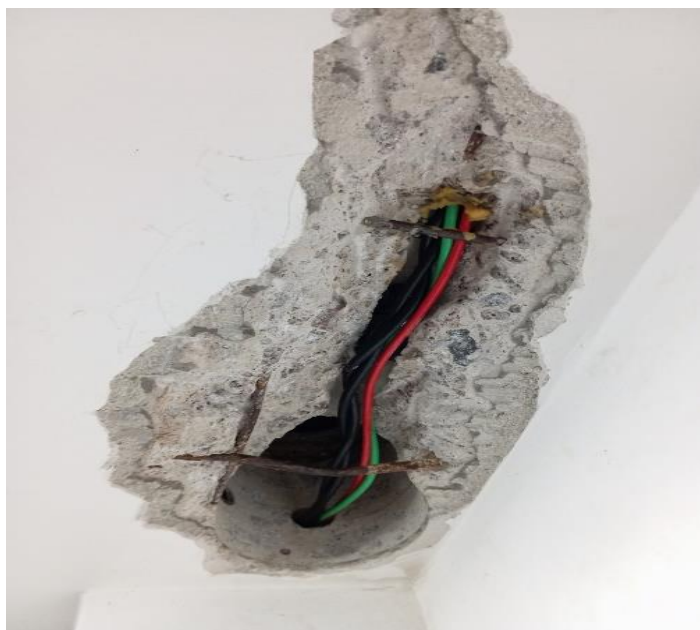
Imagem: 3

Imagem 3: apresentando o cabeamento passado sem emenda.

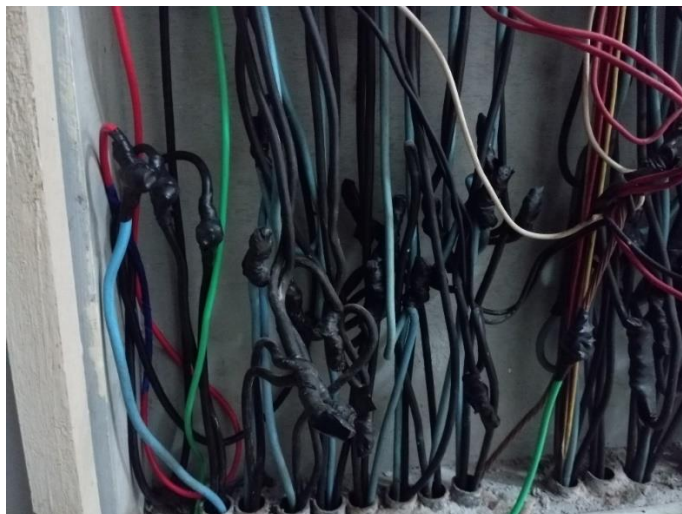
Imagem 4

Imagem 4: Foto apresenta as emendas isoladas
