NACKA

SICKLAÖN 135:3

Kartan upprättad 2010-10-13

VA-enhetens uppgifter :

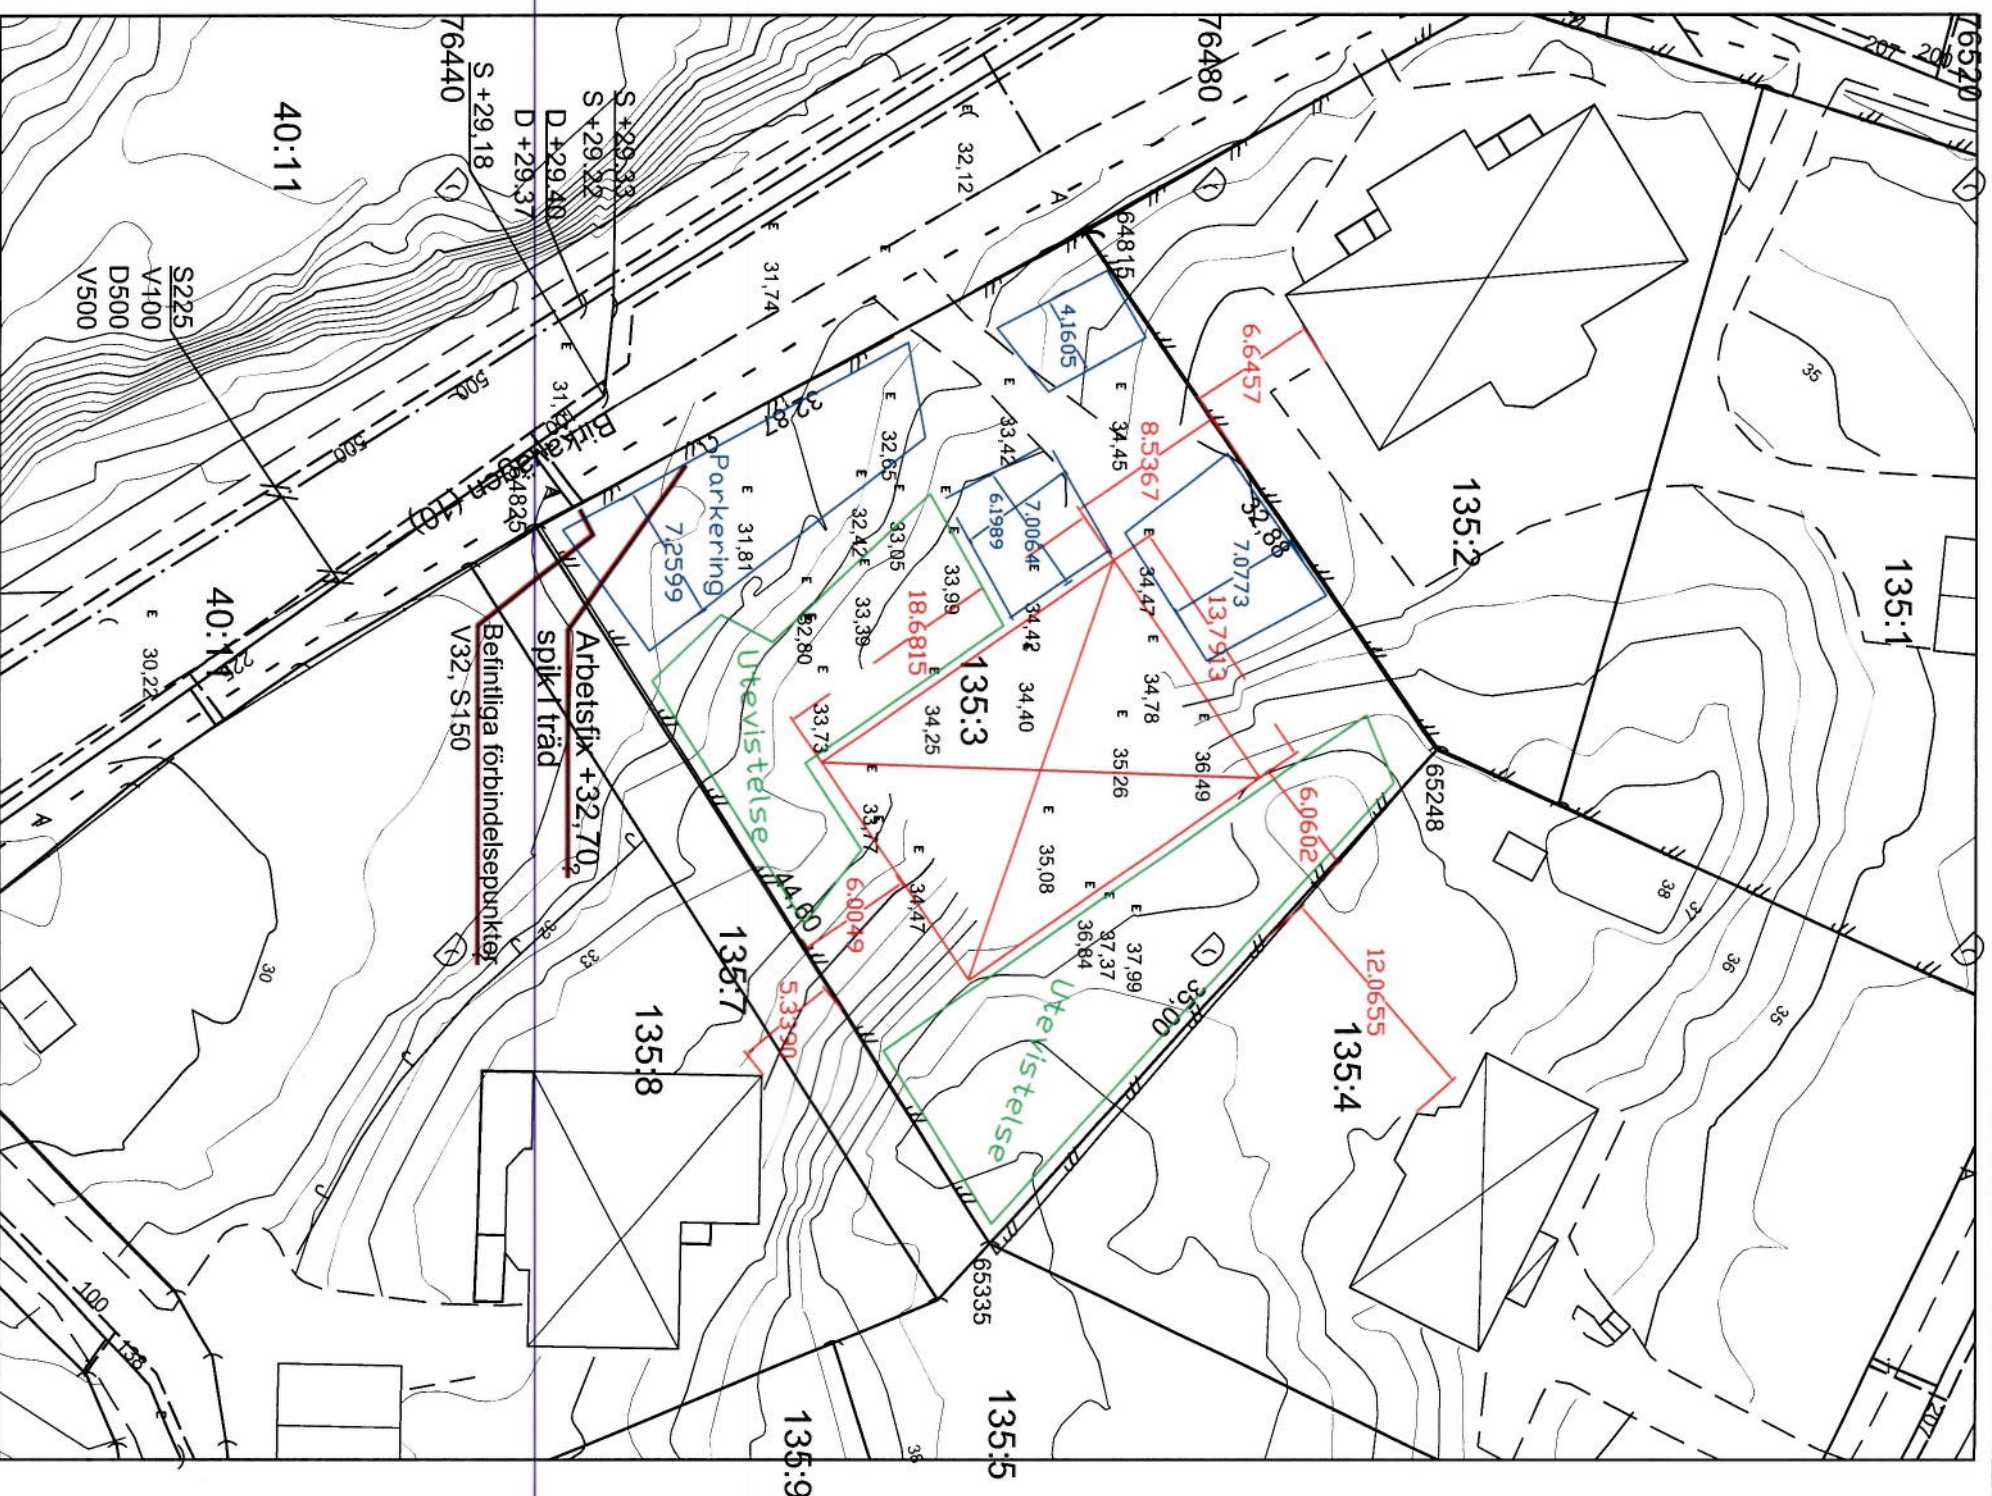
Kartblad 79:22

Dagvatten och dränvatten skall avledas genom lokalt omhändertagande, LOD inom tomtens. Befintliga förbindelsepunkter är redovisade. Fordras uppgift på spillvattenledningens höjdläge i förbindelsepunkten kontaktas VA-enheten för detaljredovisning. Uppdämningsnivå för spillvattenledning är +29.9m

Vattenledning: dim. i mm
Spillvattenledning: dim. i mm
Dagvatten ledning: dim. i mm
Tryckledning för spillvatten
Föreslagen ledning
Bef. ledning
Bef. ledning, osäkert läge
Bef. ledning som slopas
S+0+00, D+0+00,00
L+0+0,0
±0+0,0
Gällande väg-/gaturöjd
enl. fastställt plan
(plustecknet anger punktens planläge)
Avvägd väg-/gaturöjd
Nivåbestämd punkt
