**Datum:** 2013-10-29

**Namn:** Torsvägen Igelboda

**Arbetsplats:** Igelboda Station

**Uppdrag:** Fuktmätning efter brand

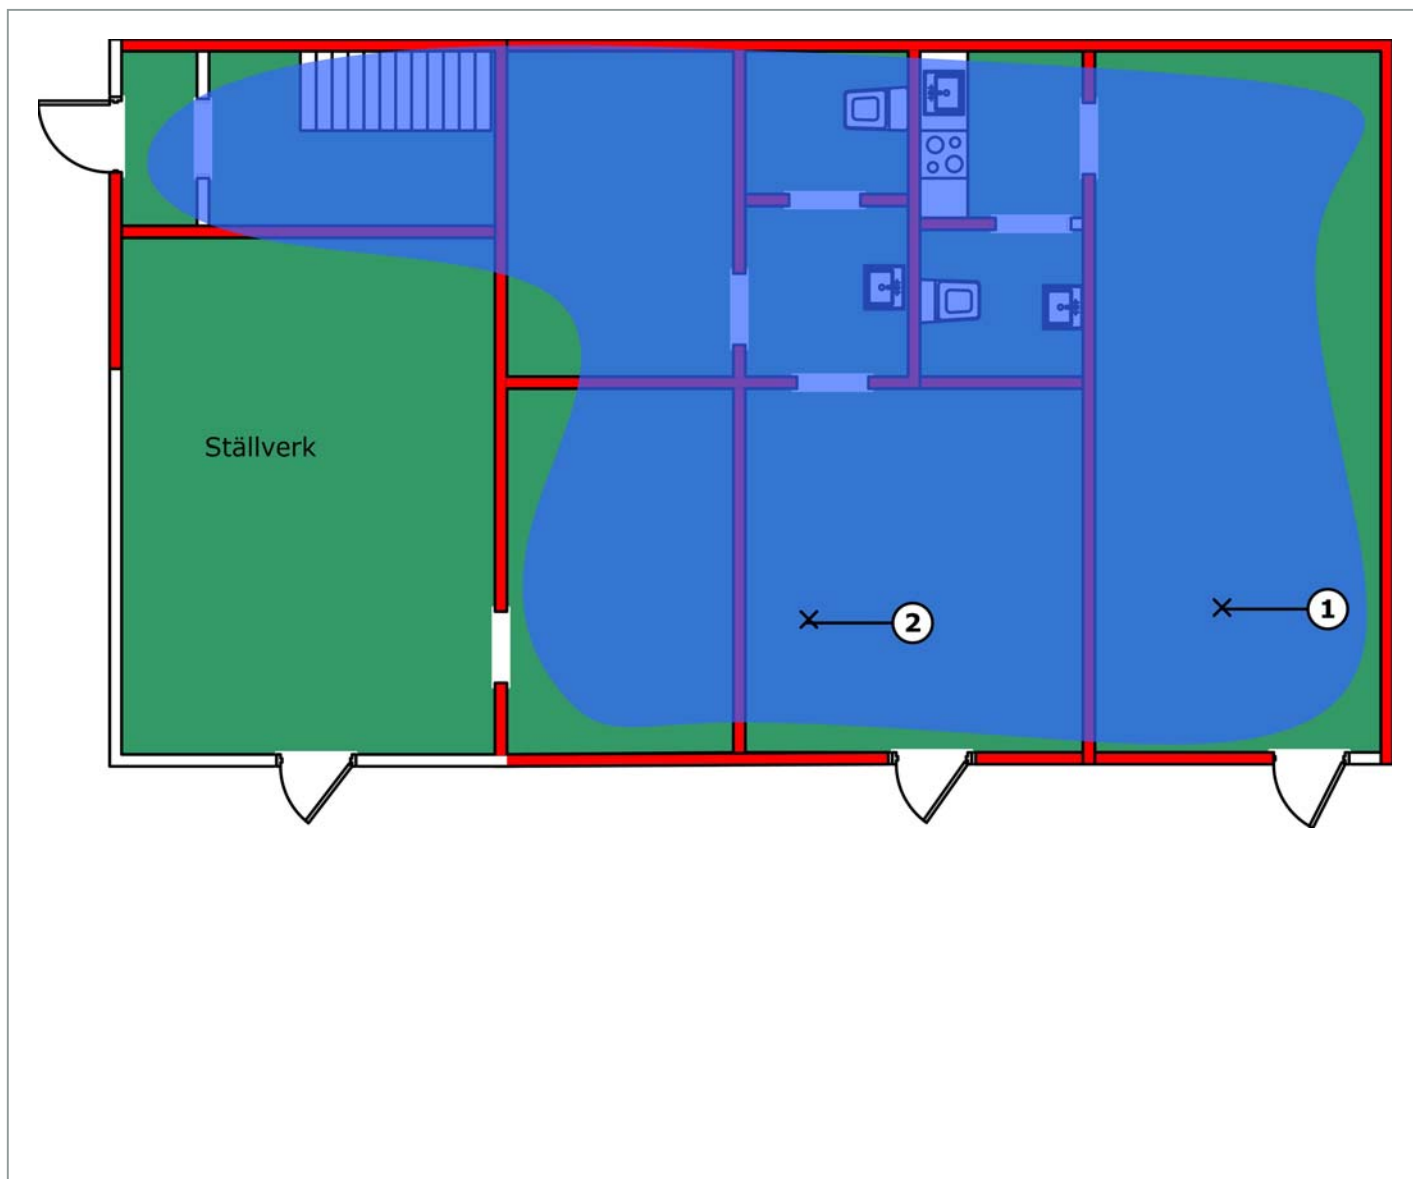
Mät-punkt	Plats, Material, Konstruktion	Datum	2013-10-29											
		Mät-metod	RF	C °	FK	FI	RF	C °	FK	FI	RF	C °	FK	FI
	Vägg, rödmarkerad, träfiberskiva	3				HF								
	Golv, blåmarkerat område, ytskikt	3				HF								
1	Golv, slaggfyllning	2	90	16										
2	Golv, slaggfyllning	2	90	16										
	Tak, ytskikt, träbjälklag	3				HF

Golv	Ålder	Väggar	Ålder	Tak	Ålder
Ytskikt		Träfiberskiva		Ytskikt	
Överbetong		Träplank stomme		Träbjälklag	
Slaggfyllning					
Betong

**Åtgärdsförslag:** BV. Golv (ytskikt, överbetong, slaggfyllning) rives på den yta som blåmarkerats i protokollet.  
1tr. Golv (ytskikt, masonit, spånskiva ,slätspont, isolering) rives på den yta som blåmarkerats i protokollet. (Allt som är brandskadat saneras rives)  
Väggar (ytskikt, träfiberskiva) som markerats i protokollet med hög fuktindikering (rödmarkerade) rives in till väggstomme.  
Tak som grönmarkerats rives till trästomme.  
Därefter tas materialprover för fortsatta åtgärder.
