BET	ANT	ÄNDRING AVSER	DATUM	Sign.
BYGGLOVSHANDLING				
BAGERIET				
Oscar Properties				
A Waldemansson Berglund Arkitekter AB				
UPPDRAG NR	RITAD AV		HANDLAGGARE	
RIGR 0001	-		P. Boluda Hernández	
DATUM	ANSVARIG			
2015-09-15	P. Berglund			
BAGERIET - SICKLA ÖN 38:19 1 - KVARNHOLMEN FASADILLUSTRATIONER				
SKALA	NUMMER			BET
	A-40.9-002

A	-	NAT TILLKOMMER I RÄCKE VID BEF. MUR	2015-09-15	PBH
BET	ANT	ÄNDRING AVSER	DATUM	Sign
BYGGLOVSHANDLING				
BAGERIET				
Oscar Properties				
A				
Waldemarson Berglund Arkitekter AB				
UPPDRAG NR	RITAD AV		HANDLÄGGARE	
RIGR 0001	-		P Boluda Hernández	
DATUM	ANSVARIG			
2015-07-07	P. Berglund			
BAGERIET - SICKLA ÖN 38:19 1 - KVARNHOLMEN				
MATERIALBILAGA				
A				
SKALA	NUMMER			BET
	A-40.9-001			A

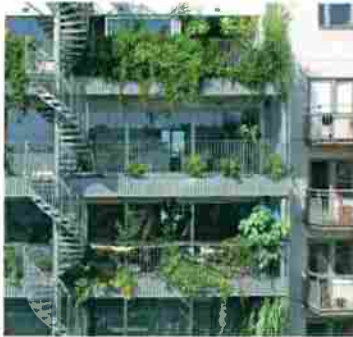
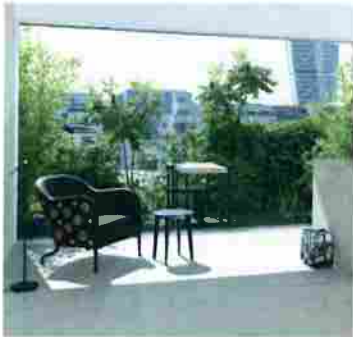
1. Planteringslåda längs balkongens framkant.

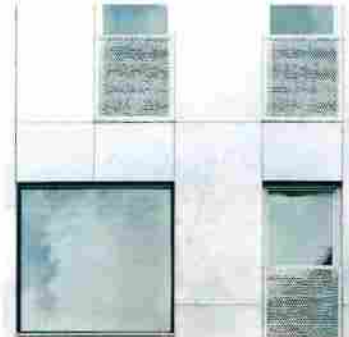
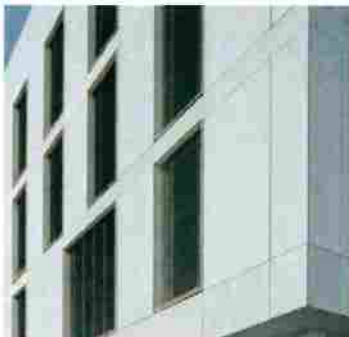
2. Ljus Fasad på påbyggnad och norrfasad i galvat stål eller fibercement.

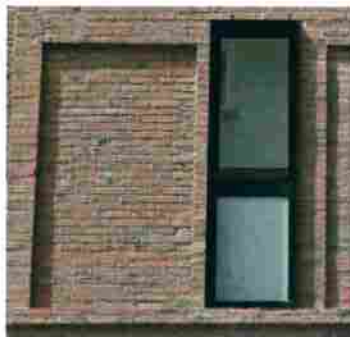
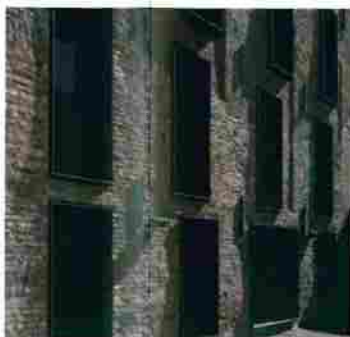
3. Håltagning i tegel. Mörkt stål möter tegelvägg.
