# 第1章 スパースワイヤーグリッドのたわみ量の評価

## 1.1 評価されたスパースワイヤーグリッドのワイヤーの張り方

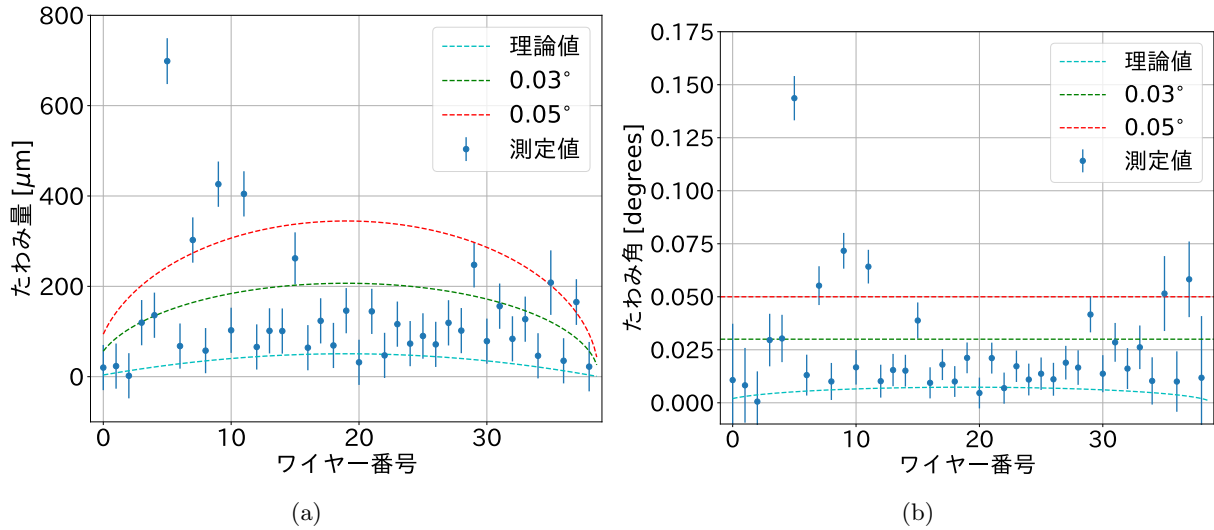
図 1.1: (a) スパースワイヤーグリッドのたわみ量の評価結果。 (b) たわみ量を角度に変換したもの。

図 1.1(a) にスパースワイヤーグリッドのたわみ量の評価結果を示す。横軸はワイヤー番号、縦軸はワイヤーのたわみ量を示している。fitting error を統計的な誤差として、前章にて得られた  $50\text{ }\mu\text{m}$  を系統的な誤差として、それらの 2 乗和の平方根をたわみ量の誤差として示した。図中には測定されたたわみ量に加え、理論値として 230 g の重りによって生まれるたわみ量 (平均たわみ角にして  $0.006^\circ$ ) を、たわみ角が  $0.3^\circ$ ,  $0.5^\circ$  になるたわみ量を示している。図 1.1(b) に評価されたたわみ量をたわみ角に変換した結果を示す。横軸はワイヤー番号、縦軸はワイヤーのたわみ角を示している。図中には測定されたたわみ角に加え、たわみ角が  $0.03^\circ$ ,  $0.05^\circ$  の線を示している。測定されたたわみ角の平均は  $0.025^\circ$  である。

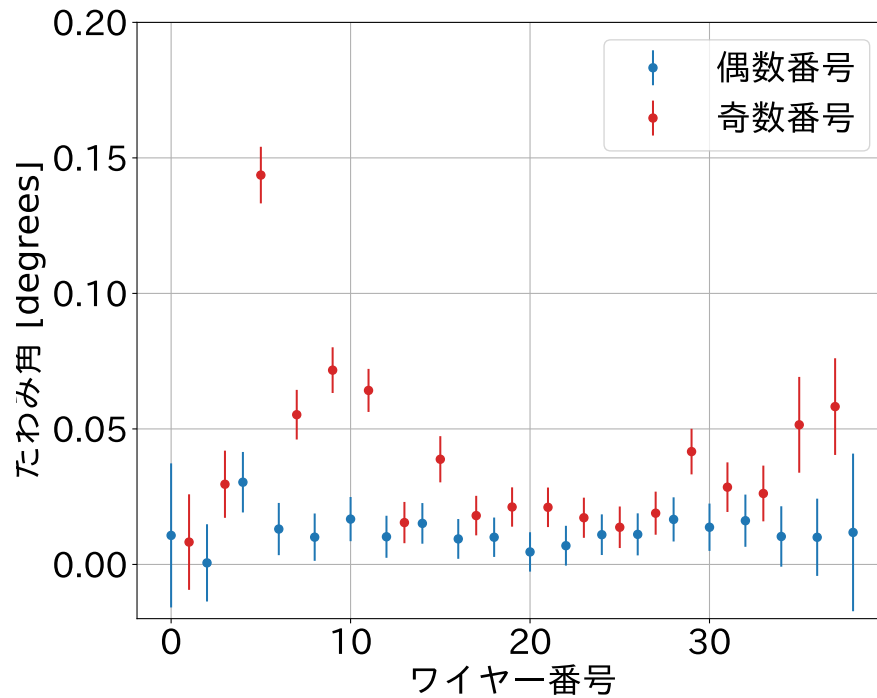
図 1.2: ワイヤー番号の偶奇によるたわみ角の違い。全体的に奇数番号のワイヤーの方が偶数番号のワイヤーと比較してたわみ角が大きい傾向にある。

また、明らかにたわみ量が大きく、たわみ角が  $0.05^\circ$  を超えるワイヤーが存在していた。これらのワイヤーはすべて奇数番目のワイヤーであった。図 1.2 にワイヤー番号の偶奇によるたわみ角の違いを示す。偶数番目のワイヤーのたわみ角を青点で示し、奇数番目のワイヤーのたわみ角を赤点で示している。この図より、奇数番目のワイヤーのたわみ角が偶数番目のワイヤーに比べて大きい傾向にあることがわかる。今回評価したスパースワイヤーグリッドは奇数番目のワイヤーから張り始めたことから、このたわみ角の違いは、

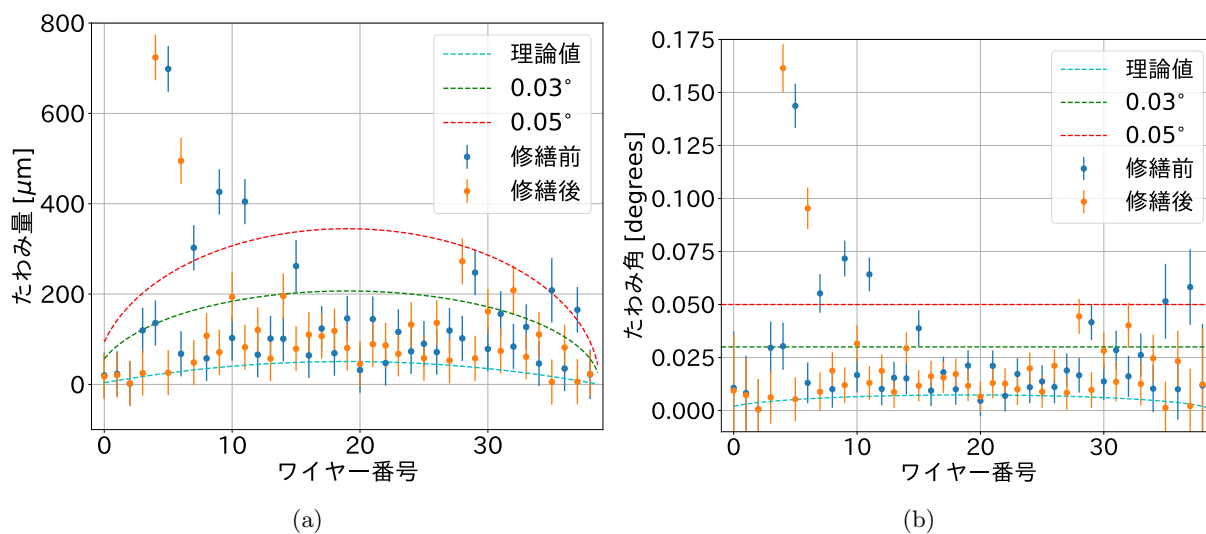
図 1.4: (a) 修繕後のスパースワイヤーグリッドのたわみ量の評価結果。(b) 修繕後のスパースワイヤーグリッドのたわみ角の評価結果。0.05°を超えるたわみ角を有していたワイヤーが修繕により改善されている。

奇数番目のワイヤーを切り、再度張り直すことで修繕されたスパースワイヤーグリッドのたわみ量を評価した。修繕後のスパースワイヤーグリッドのたわみ量の評価結果を図 1.4(a) に、たわみ角の評価結果を図 1.4(b) に示す。どちらの図中にも、比較のために修繕前の評価結果もあわせて示している。得られたたわみ角の平均は  $0.020^\circ$  であり、修繕前のたわみ角の平均  $0.025^\circ$  よりも  $0.005^\circ$  改善した。また、修繕前にたわみ角が  $0.05^\circ$  を超えるワイヤーは 6 本存在していたが、修繕後には 2 本に減少している。この結果は、本装置を用いてワイヤーのたわみ量を評価することにより、品質の悪いワイヤーを張り直してたわみ量を改善可能であることを示している。

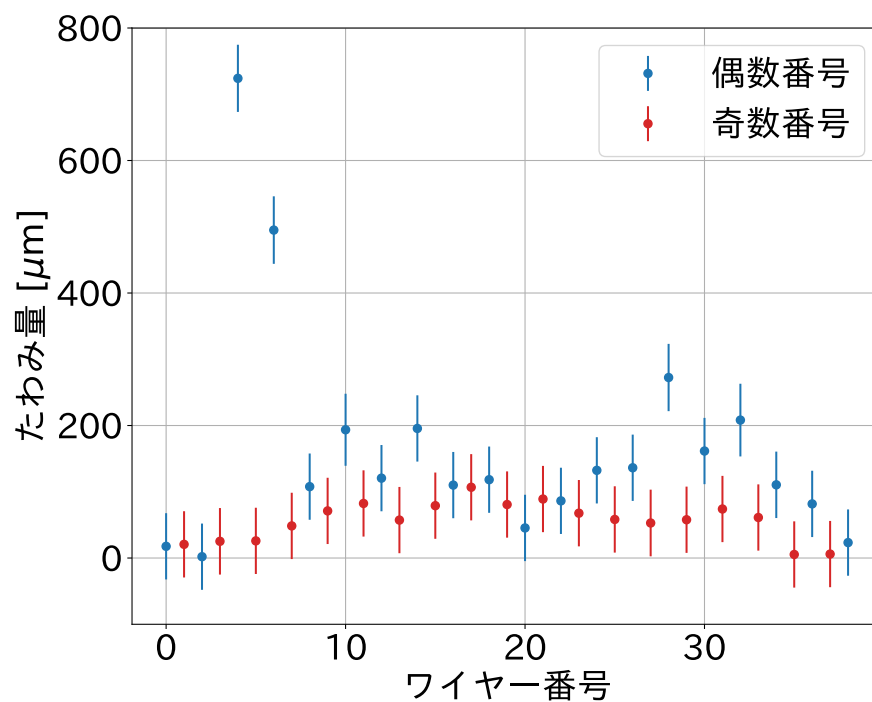
図 1.5: 修繕後のワイヤー番号の偶奇によるたわみ量の違い。偶数番号のワイヤーの方が奇数番号よりも大きなたわみ量を示している。これは修繕前の図 1.2 と逆の傾向を示している。

また、図 1.5 に修繕後のワイヤーについて、ワイヤー番号の偶奇によるたわみ量の違いを示す。青点が偶数番目のワイヤーのたわみ量を示し、赤点が奇数番目のワイヤーのたわみ量を示している。修繕後のワイヤーに関しては、奇数番目よりも偶数番目のワイヤーのたわみ量が大きくなっており、修繕前の傾向と逆の傾向を示した。図 1.6(a) に奇数番目のワイヤーのたわみ量を修繕前後で比較した結果を、図 1.6(b) に偶数番目のワイヤーのたわみ量を修繕前後で比較した結果を示す。これらの図から、ワイヤーのたわみ量を修繕前後では奇数番目は修繕によりたわみ量が小さくなっているが、偶数番目は修繕後の方が大きくなっていることがわかる。修繕は奇数番目のワイヤーのみを張り直すことで行われたため、スパースワイヤーグリッドのワイヤーは 2 回に分けて張ることにより、先に張られたワイヤーがたわんでしまうことがわかった。

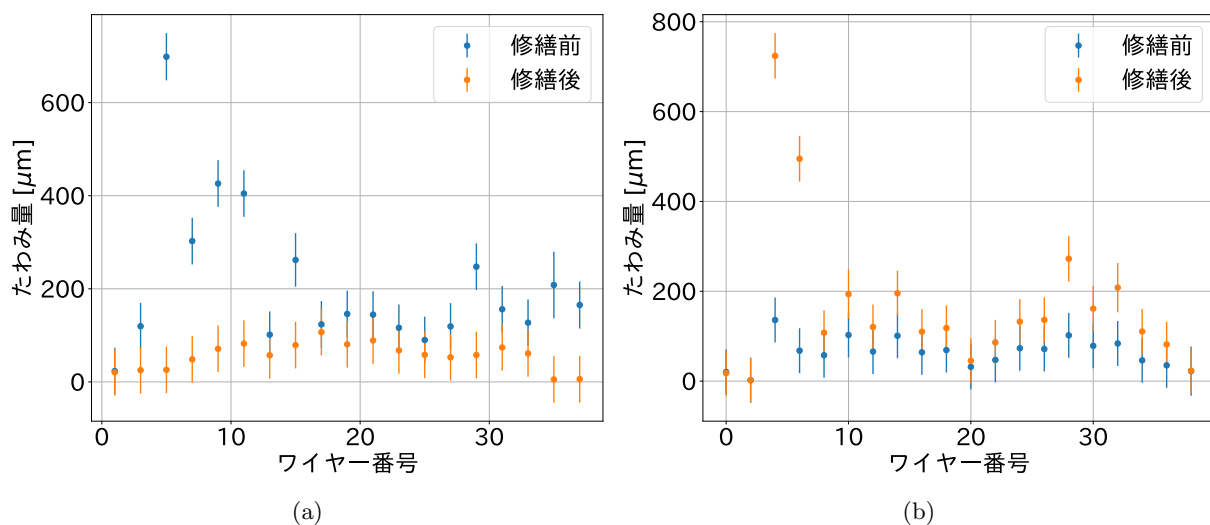
図 1.6: (a) 奇数番目のワイヤーのたわみ量の修繕前後での比較。修繕後の方が小さくなっており、改善している。(b) 偶数番目のワイヤーのたわみ量の修繕前後での比較。修繕後の方が大きくなっており、修繕時に張り直されなかったワイヤーはたわみ量が大きくなることを示唆する。
