第1章 スパースワイヤーグリッドのたわみ量の評価

1.1 評価されたスパースワイヤーグリッドのワイヤーの張り方

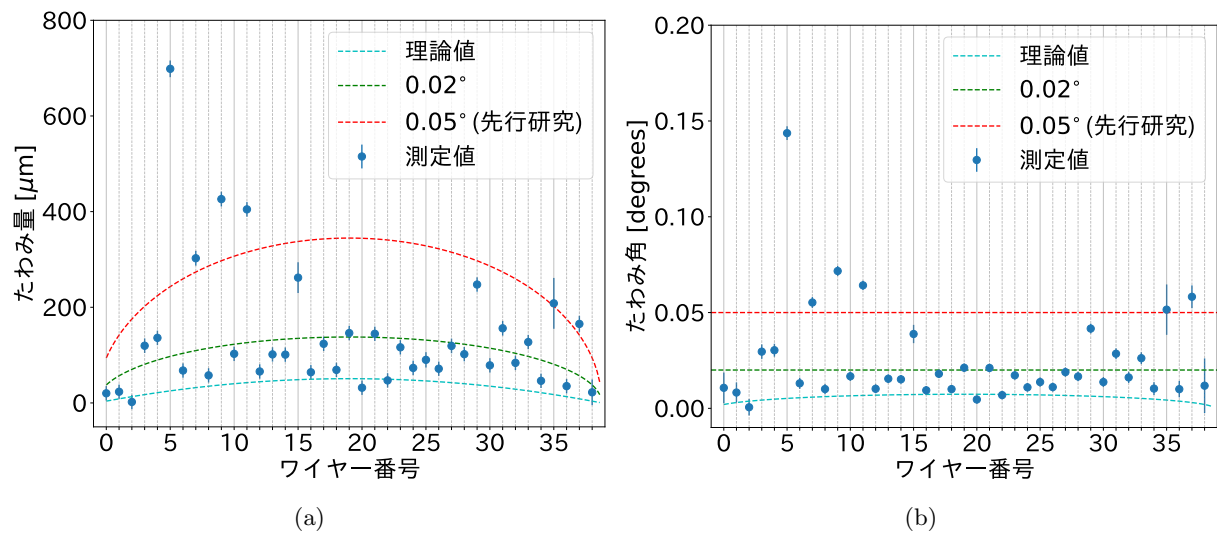
図 1.1(a) にスパースワイヤーグリッドのたわみ量の評価結果を示す。横軸はワイヤー番号、縦軸はワイヤーのたわみ量を示している。fitting error を統計的な誤差として、前章にて得られた $15\text{ }\mu\text{m}$ を系統的な誤差として、それらの 2 乗和の平方根をたわみ量の誤差として示した。図中には測定されたたわみ量に加え、「理論値」として 230 g の重りによって生まれるたわみ量 (平均たわみ角にして 0.006°) を示した。加えて、たわみ角が 0.02° , 0.05° (先行研究^{[?] [?]}) に相当するたわみ量も参考のために示した。図 1.1(b) には、たわみ量をたわみ角に変換した結果を示す。横軸はワイヤー番号、縦軸はワイヤーのたわみ角を示している。測定されたたわみ角の平均は 0.025° であるが、全体的に理論値よりもたわみが大きい。その原因としては、ワイヤーをスパースワイヤーグリッドのアルミニウムリングに張る際にその端で急に曲げられるため、実際にかかっている張力が重りの重さ 230 g よりも小さくなっているためだと考えられる。

図 1.1: (a) スパースワイヤーグリッドのたわみ量の評価結果。 (b) たわみ量を角度に変換したものの。

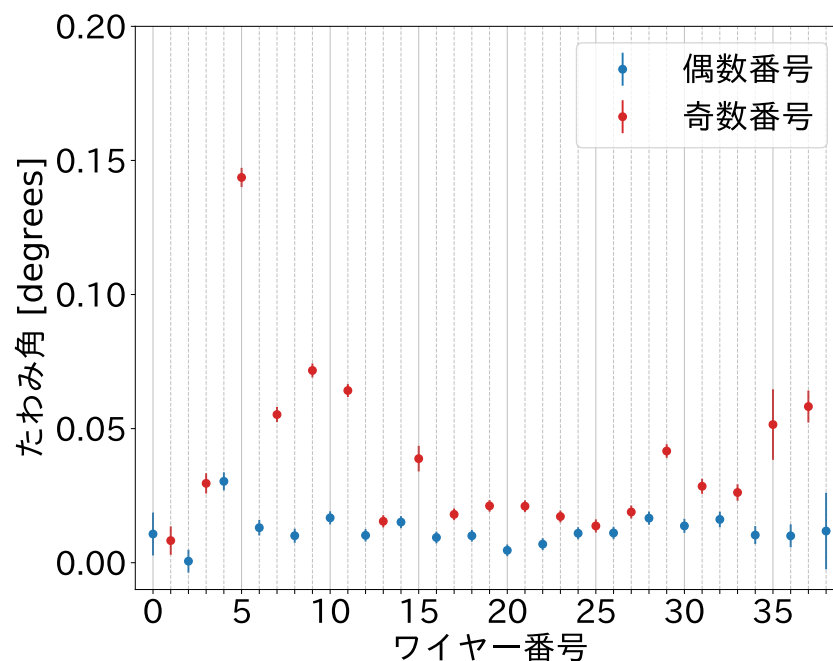
また、明らかにたわみ量が大きく、たわみ角が先行研究で評価された値 0.05° を超えるワイヤーが存在していた。これらのワイヤーはすべて奇数番目のワイヤーであった。図 1.2 にワイヤー番号の偶奇によるたわみ角の違いを示す。偶数番目のワイヤーのたわみ角を青点で示し、奇数番目のワイヤーのたわみ角を赤点で示している。この図より、奇数番目のワイヤーのたわみ角が偶数番目のワイヤーに比べて大きい傾向にあることがわかる。今回評価したスパースワイヤーグリッドは奇数番目のワイヤーから張り始めたことから、このたわみ角の違いは、

図 1.2: ワイヤー番号の偶奇によるたわみ角の違い。全体的に奇数番号のワイヤーの方が偶数番号のワイヤーと比較してたわみ角が大きい傾向にある。

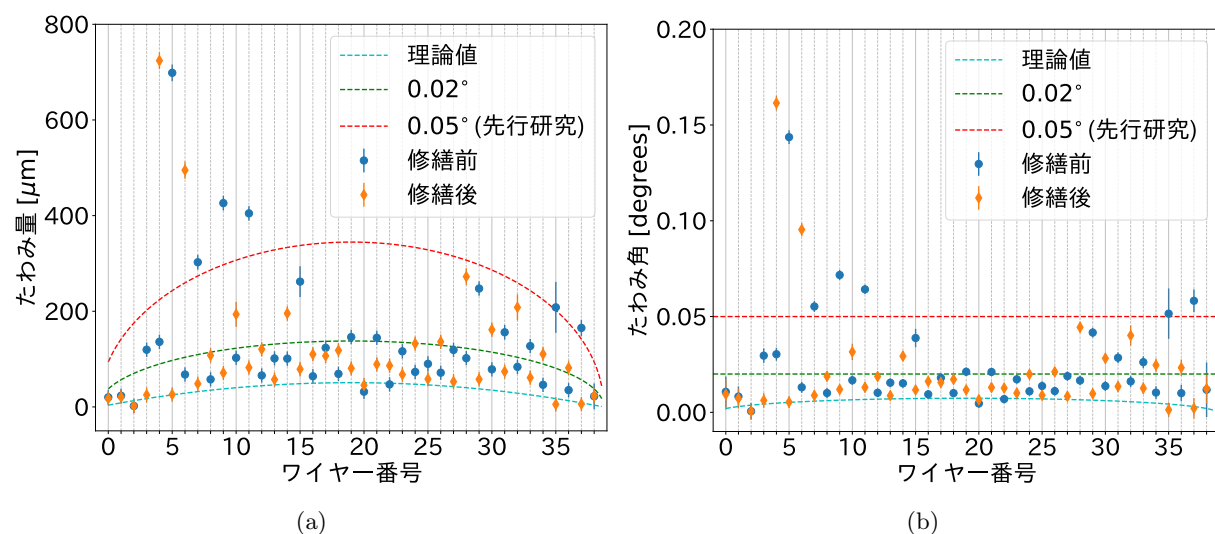
奇数番目のワイヤーを切り、再度張り直すことで修繕されたスパースワイヤーグリッドのたわみ量を評価した。修繕後のスパースワイヤーグリッドのたわみ量の評価結果を図 1.3(a) に、たわみ角の評価結果を図 1.3(b) に示す。どちらの図中にも、比較のために修繕前の評価結果もあわせて示している。得られたたわみ角の平均は 0.020° であり、修繕前のたわみ角の平均 0.025° よりも 0.005° 改善した。また、修繕前にたわみ角が 0.05° を超えるワイヤーは 6 本存在していたが、修繕後には 2 本に減少している。これらの結果は、本装置を用いてワイヤーのたわみ量を評価することにより、品質の悪いワイヤーを張り直してたわみ量を改善可能であることを示している。

図 1.3: (a) 修繕後のスパースワイヤーグリッドのたわみ量の評価結果。(b) 修繕後のスパースワイヤーグリッドのたわみ角の評価結果。 0.05° を超えるたわみ角を有していたワイヤーが 6 本から 2 本に改善されている。

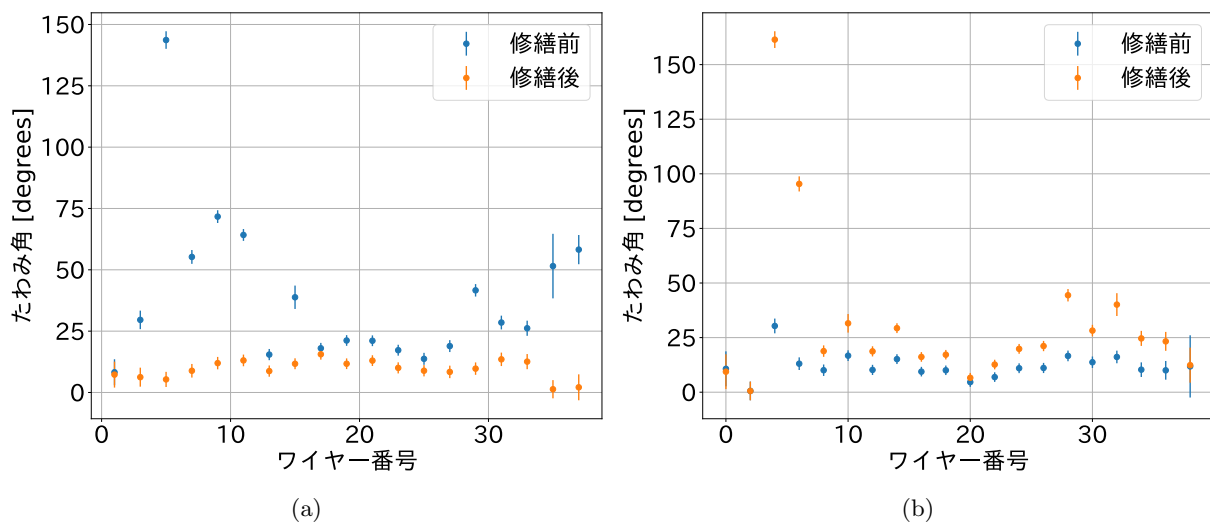
ただし、奇数番目のワイヤー修繕後に、偶数番目のワイヤーでたわみが増加してしまったものがある。そのことを示す図を、図 1.4(a)(b) に示す。図 1.4(a) は奇数番目のワイヤーのたわみ量を修繕前後で比較した結果、図 1.4(b) は偶数番目のワイヤーのたわみ量を修繕前後で比較した結果である。これらの図から、奇数番目は修繕によりたわみ角が小さくなっているが、偶数番目は修繕により大きくなっていることがわかる。修繕は奇数番目のワイヤーのみを張り直すことで行われたため、スパースワイヤーグリッドのワイヤーは 2 回に分けて張ることにより、先に張られたワイヤーがたわんでしまうことがわかった。

図 1.4: (a) 奇数番目のワイヤーのたわみ角の修繕前後での比較。修繕後の方が小さくなっており、改善している。(b) 偶数番目のワイヤーのたわみ角の修繕前後での比較。修繕後の方が大きくなっており、修繕時に張り直されなかったワイヤーはたわみ角が大きくなることを示唆する。
