# 第1章 スパースワイヤーグリッドのたわみ量の評価

## 1.1 評価されたスパースワイヤーグリッドのワイヤーの張り方

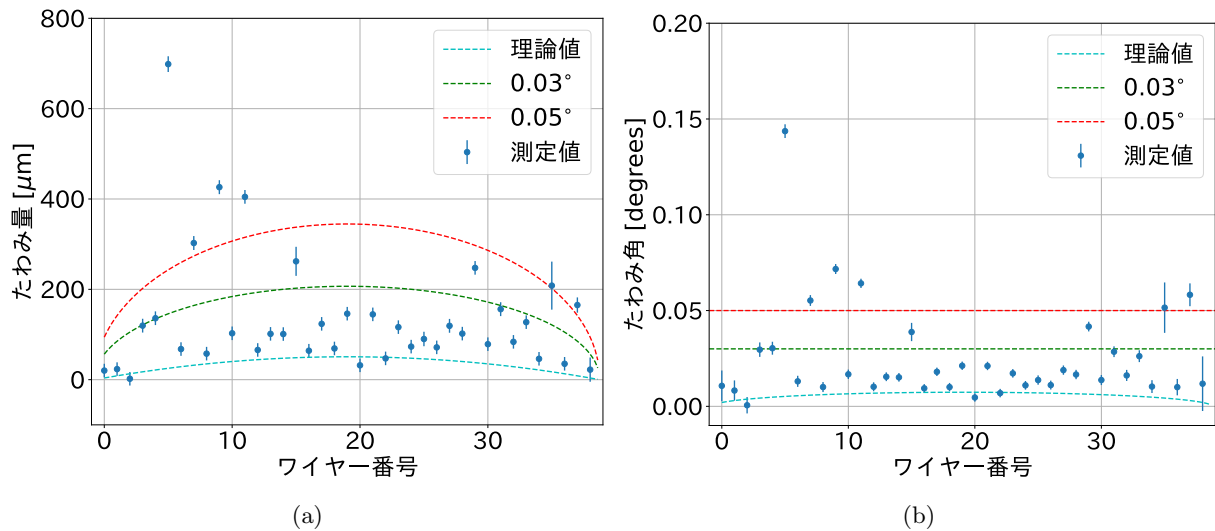
図 1.1(a) にスパースワイヤーグリッドのたわみ量の評価結果を示す。横軸はワイヤー番号、縦軸はワイヤーのたわみ量を示している。fitting error を統計的な誤差として、前章にて得られた  $15\text{ }\mu\text{m}$  を系統的な誤差として、それらの 2 乗和の平方根をたわみ量の誤差として示した。図中には測定されたたわみ量に加え、理論値として 230 g の重りによって生まれるたわみ量 (平均たわみ角にして  $0.006^\circ$ ) を、たわみ角が  $0.3^\circ$ ,  $0.5^\circ$  になるたわみ量を示している。図 1.1(b) に評価されたたわみ量をたわみ角に変換した結果を示す。横軸はワイヤー番号、縦軸はワイヤーのたわみ角を示している。図中には測定されたたわみ角に加え、たわみ角が  $0.03^\circ$ ,  $0.05^\circ$  の線を示している。測定されたたわみ角の平均は  $0.025^\circ$  である。全体的に理論値よりもたわみが大きいのは、ワイヤーをスパースワイヤーグリッドのアルミニウムリングに張る際に、その端で急に曲げられるため、実際にかかっている張力が重りの重さ 230 g よりも小さくなっているためだと考えられる。

図 1.1: (a) スパスワイヤーグリッドのたわみ量の評価結果。 (b) たわみ量を角度に変換したものの。

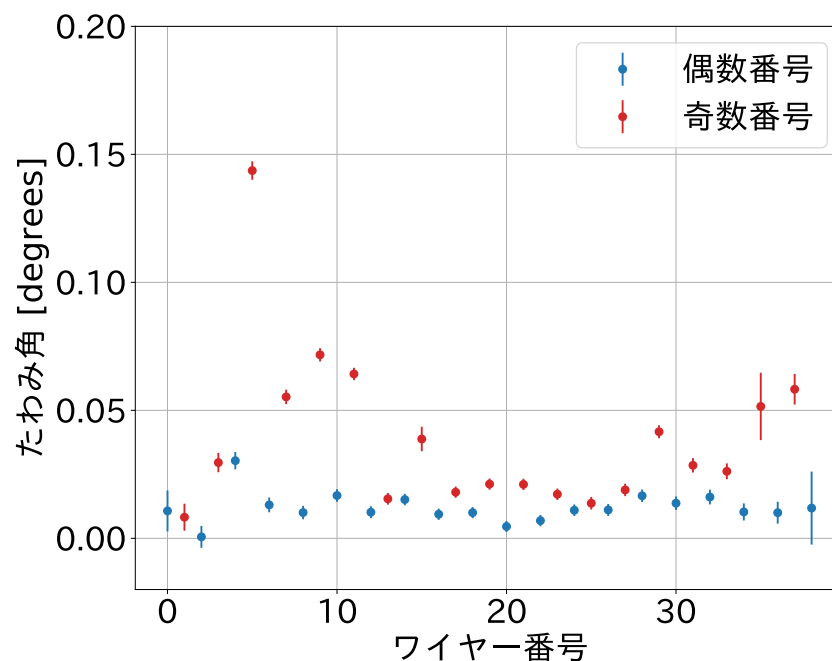
また、明らかにたわみ量が大きく、たわみ角が  $0.05^\circ$  を超えるワイヤーが存在していた。これらのワイヤーはすべて奇数番目のワイヤーであった。図 1.2 にワイヤー番号の偶奇によるたわみ角の違いを示す。偶数番目のワイヤーのたわみ角を青点で示し、奇数番目のワイヤーのたわみ角を赤点で示している。この図より、奇数番目のワイヤーのたわみ角が偶数番目のワイヤーに比べて大きい傾向にあることがわかる。今回評価したスパースワイヤーグリッドは奇数番目のワイヤーから張り始めたことから、このたわみ角の違いは、

図 1.2: ワイヤー番号の偶奇によるたわみ角の違い。全体的に奇数番号のワイヤーの方が偶数番号のワイヤーと比較してたわみ角が大きい傾向にある。

1. 単に奇数番目のワイヤーを張るときにうまく張れなかった

2. 後に張ったワイヤーによる張力によってスパスワイヤーグリッドのアルミニウムリングが歪み、先に張ったワイヤーがたわんでしまった

の2つの可能性が考えられる。そこで、奇数番目のワイヤーのみを張り直し、修繕することによりたわみ角がどう変化するかを調べることで、上記2つの可能性のうちどちらが実際に起きているのかを明らかにする。

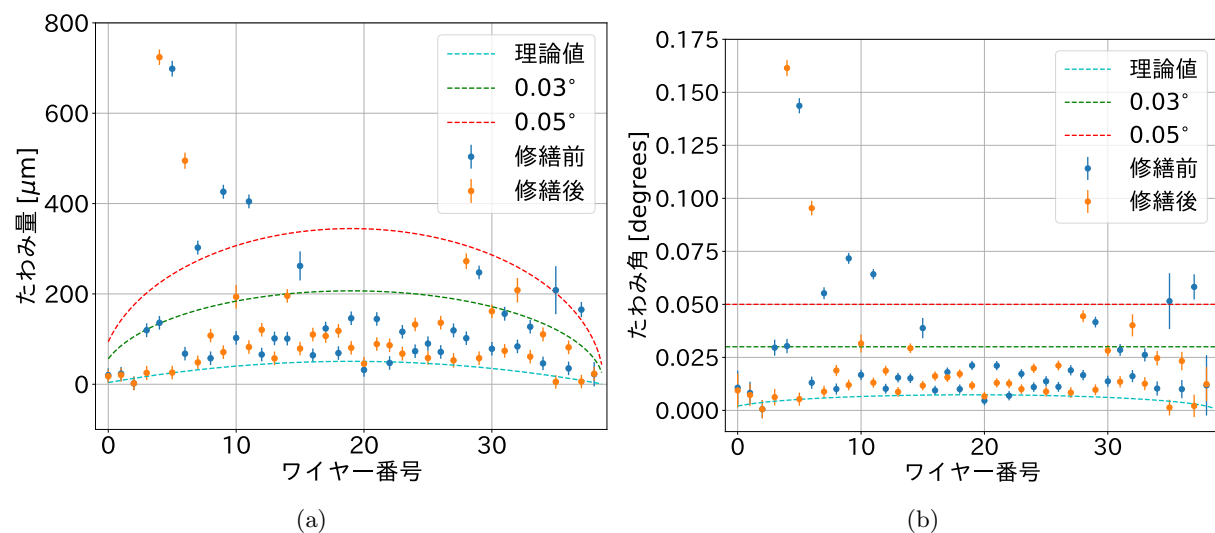
奇数番目のワイヤーを切り、再度張り直すことで修繕されたスパースワイヤーグリッドのたわみ量を評価した。修繕後のスパースワイヤーグリッドのたわみ量の評価結果を図 1.3(a) に、たわみ角の評価結果を図 1.3(b) に示す。どちらの図中にも、比較のために修繕前の評価結果もあわせて示している。得られたたわみ角の平均は  $0.020^\circ$  であり、修繕前のたわみ角の平均  $0.025^\circ$  よりも  $0.005^\circ$  改善した。また、修繕前にたわみ角が  $0.05^\circ$  を超えるワイヤーは 6 本存在していたが、修繕後には 2 本に減少している。これらの結果は、本装置を用いてワイヤーのたわみ量を評価することにより、品質の悪いワイヤーを張り直してたわみ量を改善可能であることを示している。

図 1.3: (a) 修繕後のスパースワイヤーグリッドのたわみ量の評価結果。(b) 修繕後のスパースワイヤーグリッドのたわみ角の評価結果。  $0.05^\circ$  を超えるたわみ角を有していたワイヤーが修繕により改善されている。

2 本品質の悪いワイヤーはあるものの、今回の修繕後の結果を用いて、ワイヤーのたわみに起因する望遠鏡の偏光角較正への影響を算出する。修繕後のワイヤーのたわみ角の平均値は  $0.020^\circ$  (これは品質の悪い 2 本を入れた値であり、それらを除くと  $0.015^\circ$ )、たわみ角の誤差の平均値は  $0.003^\circ$  であった。先行研究にしたがい、これらの和をありうる最大のたわみ角とすると、 $\theta_{\text{sag}} = 0.023^\circ < 0.03^\circ$  といえる。よって、先行研究で得られた  $\theta_{\text{sag}} < 0.05^\circ$  よりも 40 % たわみによる偏光角較正の誤差を改善することができた。

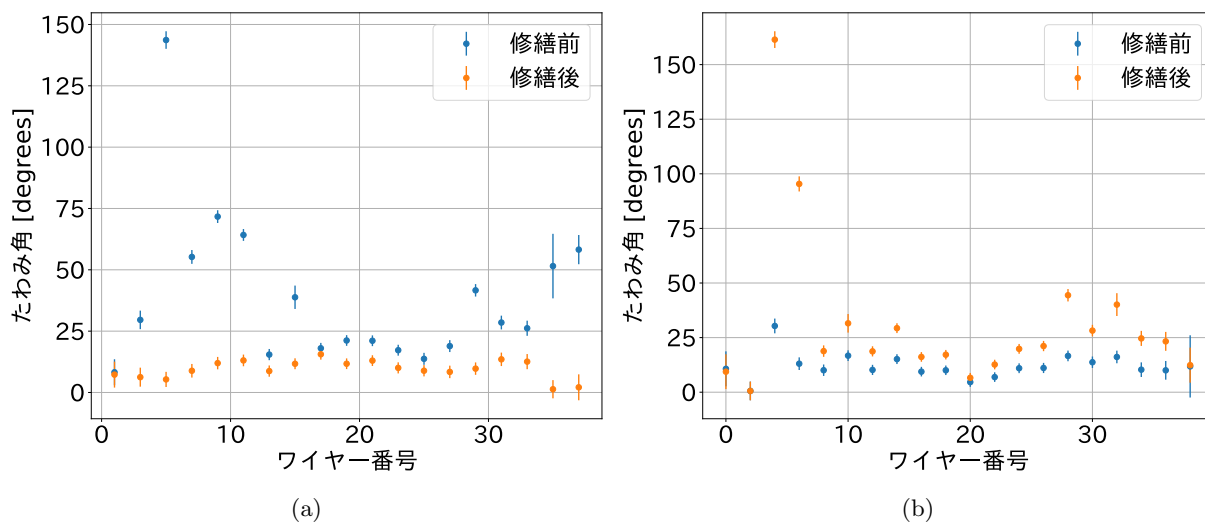
また、図 1.4(a) に奇数番目のワイヤーのたわみ量を修繕前後で比較した結果を、図 1.4(b) に偶数番目のワイヤーのたわみ量を修繕前後で比較した結果を示す。どちらの図においても青点が修繕前のワイヤーのたわみ角を示し、橙点が修繕後のワイヤーのたわみ角を示している。これらの図から、ワイヤーのたわみ量を修繕前後では奇数番目は修繕によりたわみ量が小さくなっているが、偶数番目は修繕後の方が大きくなっていることがわかる。修繕は奇数番目のワイヤーのみを張り直すことで行われたため、スパースワイヤーグリッドのワイヤーは 2 回に分けて張ることににより、先に張られたワイヤーがたわんでしまうことがわかった。

図 1.4: (a) 奇数番目のワイヤーのたわみ角の修繕前後での比較。修繕後の方が小さくなっており、改善している。(b) 偶数番目のワイヤーのたわみ角の修繕前後での比較。修繕後の方が大きくなっており、修繕時に張り直されなかったワイヤーはたわみ角が大きくなることを示唆する。
