# 第1章 スパースワイヤーグリッドのたわみ量の評価

## 1.1 評価されたスパースワイヤーグリッドのワイヤーの張り方

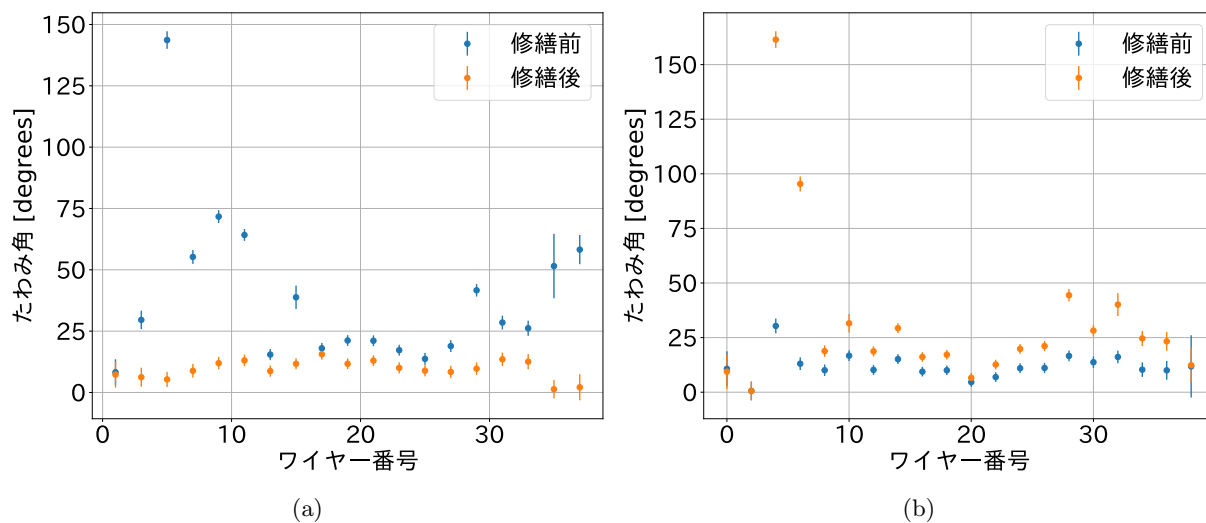
また、図 1.4(a) に奇数番目のワイヤーのたわみ量を修繕前後で比較した結果を、図 1.4(b) に偶数番目のワイヤーのたわみ量を修繕前後で比較した結果を示す。どちらの図においても青点が修繕前のワイヤーのたわみ角を示し、橙点が修繕後のワイヤーのたわみ角を示している。これらの図から、ワイヤーのたわみ量を修繕前後では奇数番目は修繕によりたわみ量が小さくなっているが、偶数番目は修繕後の方が大きくなっていることがわかる。修繕は奇数番目のワイヤーのみを張り直すことで行われたため、スパースワイヤーグリッドのワイヤーは 2 回に分けて張ることににより、先に張られたワイヤーがたわんでしまうことがわかった。

図 1.4: (a) 奇数番目のワイヤーのたわみ角の修繕前後での比較。修繕後の方が小さくなっており、改善している。(b) 偶数番目のワイヤーのたわみ角の修繕前後での比較。修繕後の方が大きくなっており、修繕時に張り直されなかったワイヤーはたわみ角が大きくなることを示唆する。
