第1章 スパースワイヤーグリッドのたわみ量の評価

1.1 評価されたスパースワイヤーグリッドのワイヤーの張り方

1.2 評価結果とその考察

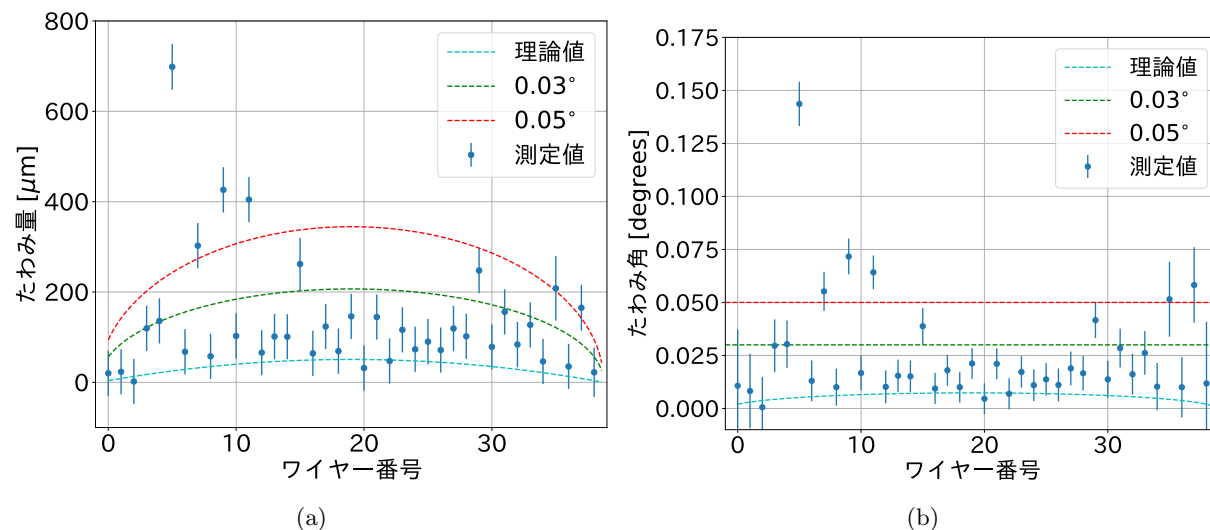
図 1.1(a) にスパースワイヤーグリッドのたわみ量の評価結果を示す。横軸はワイヤー番号、縦軸はワイヤーのたわみ量を示している。fitting error を統計的な誤差として、前章にて得られた $50\text{ }\mu\text{m}$ を系統的な誤差として、それらの 2 乗和の平方根をたわみ量の誤差として示した。図中には測定されたたわみ量に加え、理論値として 230 g の重りによって生まれるたわみ量 (平均たわみ角にして 0.006°) を、たわみ角が 0.3° , 0.5° になるたわみ量を示している。図 1.1(b) に評価されたたわみ量をたわみ角に変換した結果を示す。横軸はワイヤー番号、縦軸はワイヤーのたわみ角を示している。図中には測定されたたわみ角に加え、たわみ角が 0.03° , 0.05° の線を示している。測定されたたわみ角の平均は 0.025° である。

図 1.1: (a) スパースワイヤーグリッドのたわみ量の評価結果。 (b) たわみ量を角度に変換したものの。

また、明らかにたわみ量が大きく、たわみ角が 0.05° を超えるワイヤーが存在していた。これらのワイヤーはすべて奇数番目のワイヤーであった。図 1.2 にワイヤー番号の偶奇によるたわみ角の違いを示す。偶数番目のワイヤーのたわみ角を青点で示し、奇数番目のワイヤーのたわみ角を赤点で示している。この図より、奇数番目のワイヤーのたわみ角が偶数番目のワイヤーに比べて大きい傾向にあることがわかる。今回評価したスパースワイヤーグリッドは奇数番目のワイヤーから張り始めたことから、このたわみ角の違いは、

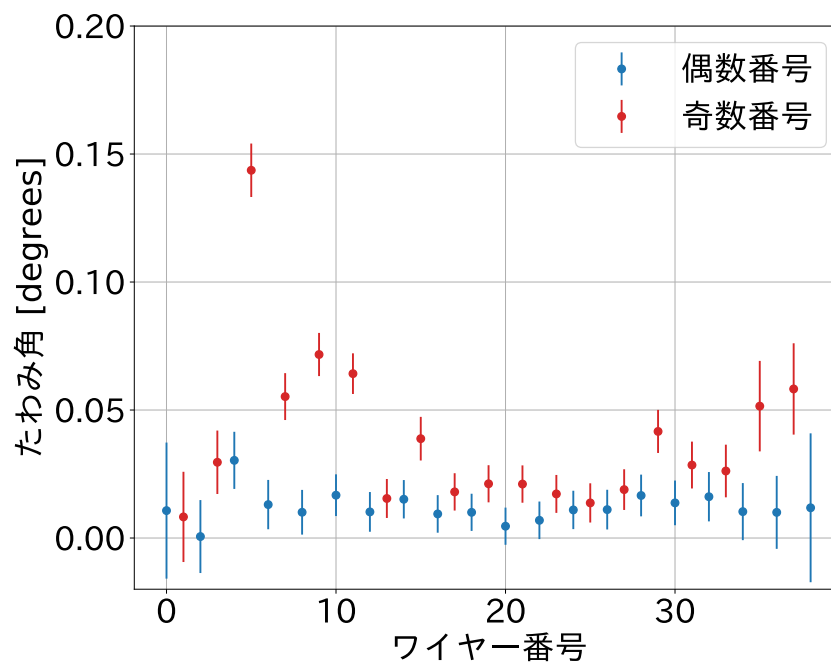
図 1.2: ワイヤー番号の偶奇によるたわみ角の違い。全体的に奇数番号のワイヤーの方が偶数番号のワイヤーと比較してたわみ角が大きい傾向にある。

1. 単に奇数番目のワイヤーを張るときにうまく張れなかった
2. 後に張ったワイヤーによる張力によってスパースワイヤーグリッドのアルミニウムリングが歪み、先に張ったワイヤーがたわんでしまった

の2つの可能性が考えられる。そこで、奇数番目のワイヤーのみを張り直し、修繕することによりたわみ角がどう変化するかを調べることで、上記2つの可能性のうちどちらが実際に起きているのかを明らかにする。

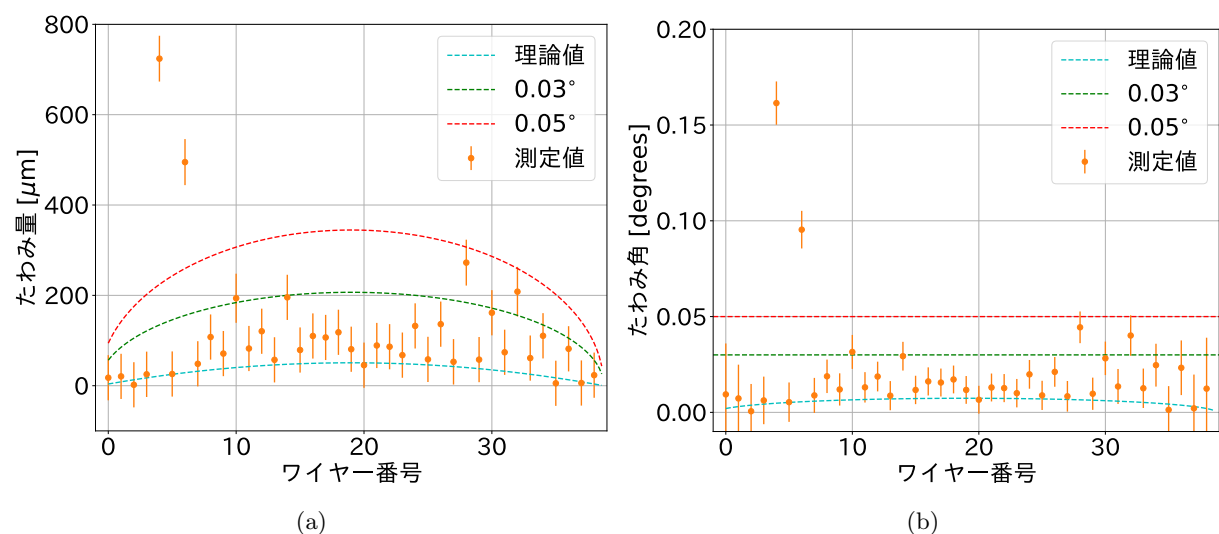
奇数番目のワイヤーを切り、再度張り直すことで修繕されたスパースワイヤーグリッドのたわみ量を評価した。修繕後のスパースワイヤーグリッドのたわみ量の評価結果を図 1.3(a) に、たわ

図 1.3: (a) 修繕後のスパースワイヤーグリッドのたわみ量の評価結果。 (b) 修繕後のスパースワイヤーグリッドのたわみ量を角度に換算した結果。

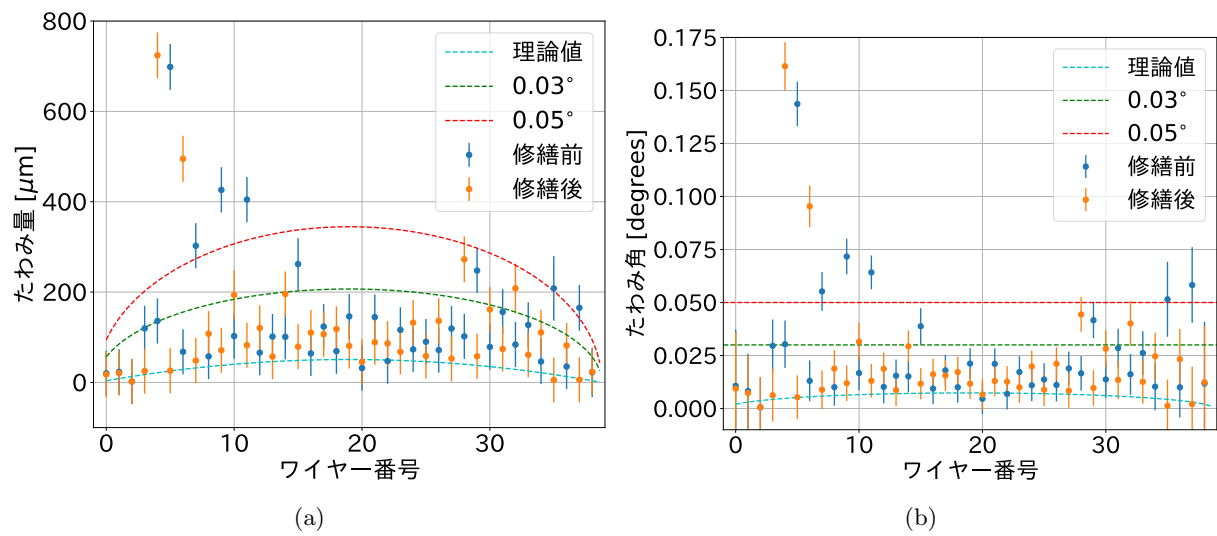
み角の評価結果を図 1.4(b) に示す。また、図 1.4(a) に、修繕前の評価結果との比較を示す。得られたたわみ角の平均は 0.020° であり、修繕前のたわみ角の平均 0.025° よりも 0.005° 改善した。また、修繕前にたわみ角が 0.05° を超えるワイヤーは 6 本存在していたが、修繕後には 2 本に減少している。これらの結果は、本装置を用いてワイヤーのたわみ量进行评估することにより、品質の悪いワイヤーを張り直してたわみ量を改善可能であることを示している。

図 1.4: (a) 修繕後のスパースワイヤーグリッドのたわみ量の評価結果。(b) 修繕後のスパースワイヤーグリッドのたわみ角の評価結果。0.05°を超えるたわみ角を有していたワイヤーが修繕により改善されている。

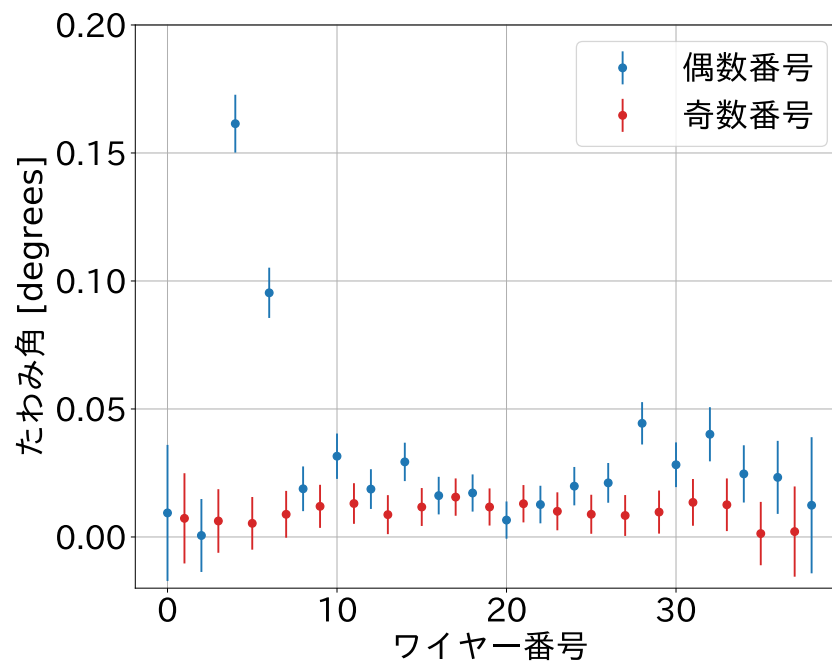
また、図 1.5 に修繕後のワイヤーについて、ワイヤー番号の偶奇によるたわみ量の違いを示す。青点が偶数番目のワイヤーのたわみ量を示し、赤点が奇数番目のワイヤーのたわみ量を示している。修繕後のワイヤーに関しては、奇数番目よりも偶数番目のワイヤーのたわみ量が大きくなっており、修繕前の傾向と逆の傾向を示した。図 1.6(a) に奇数番目のワイヤーのたわみ量を修繕前後で比較した結果を、図 1.6(b) に偶数番目のワイヤーのたわみ量を修繕前後で比較した結果を示す。これらの図から、ワイヤーのたわみ量を修繕前後では奇数番目は修繕によりたわみ量が小さくなっているが、偶数番目は修繕後の方が大きくなっていることがわかる。修繕は奇数番目のワイヤーのみを張り直すことで行われたため、スパースワイヤーグリッドのワイヤーは 2 回に分けて張ることにより、先に張られたワイヤーがたわんでしまうことがわかった。

図 1.5: 修繕後のワイヤー番号の偶奇によるたわみ角の違い。偶数番号のワイヤーの方が奇数番号よりも大きなたわみ角を示している。これは修繕前の図 1.2 と逆の傾向を示している。

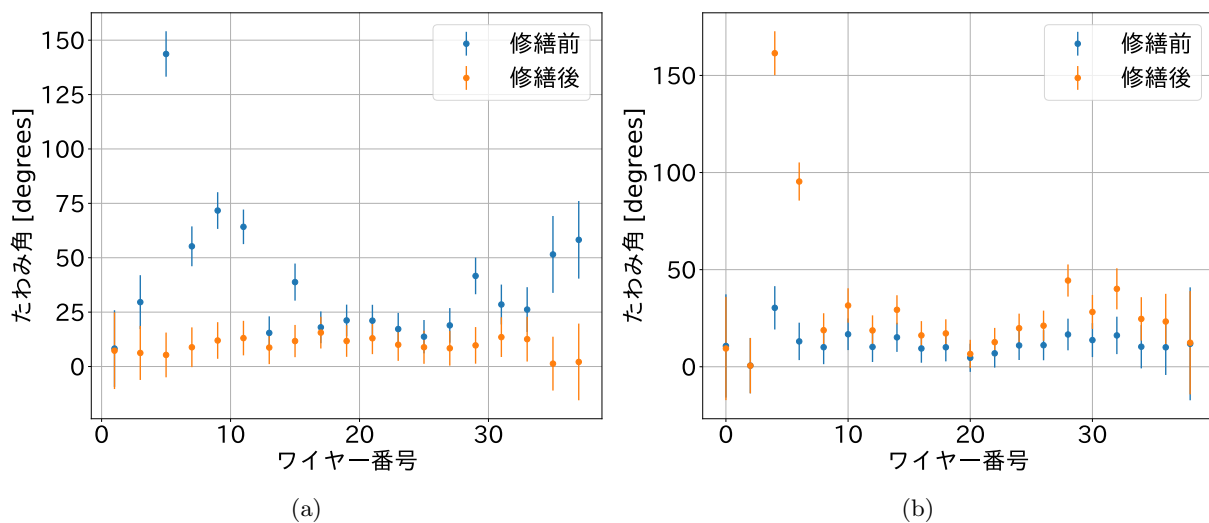
図 1.6: (a) 奇数番目のワイヤーのたわみ角の修繕前後での比較。修繕後の方が小さくなっており、改善している。(b) 偶数番目のワイヤーのたわみ角の修繕前後での比較。修繕後の方が大きくなっており、修繕時に張り直されなかったワイヤーはたわみ角が大きくなることを示唆する。
