第1章 スパースワイヤーグリッドのたわみ量の評価

1.1 評価されたスパースワイヤーグリッドの詳細

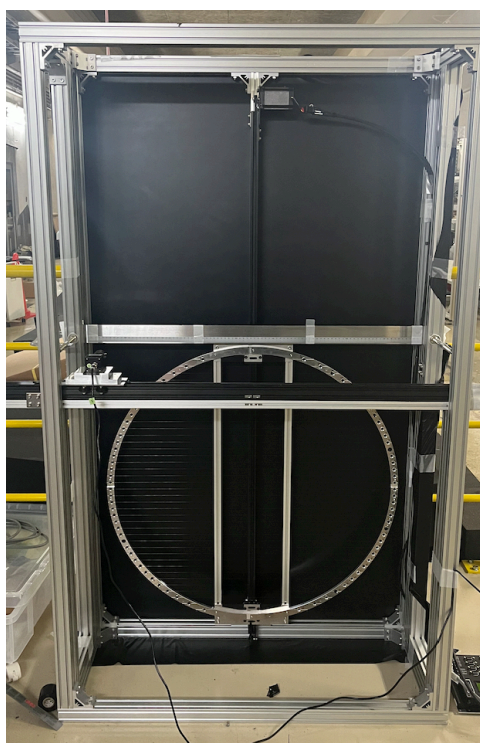
今回評価したスパースワイヤーグリッドは、??項で述べたように 230 g の重りを使用し、ワイヤー番号が奇数番目のものと偶数番目のものに分け、二回に分けてワイヤーを張ることで作成された。このとき、はじめにワイヤー番号が奇数番目のものを張り、次にワイヤー番号が偶数番目のものを張った。作成されたスパースワイヤーグリッドを装置に取り付けた様子を図 1.1 に示す。なお、??章にて述べたように一度に測定できるのはスパースワイヤーグリッドの半面のみであるので、ワイヤー番号が 0 ～ 19 番のワイヤーと 20 ～ 38 番のワイヤーに分けて測定を行った。

図 1.1: スパースワイヤーグリッドのたわみ量の評価の様子。

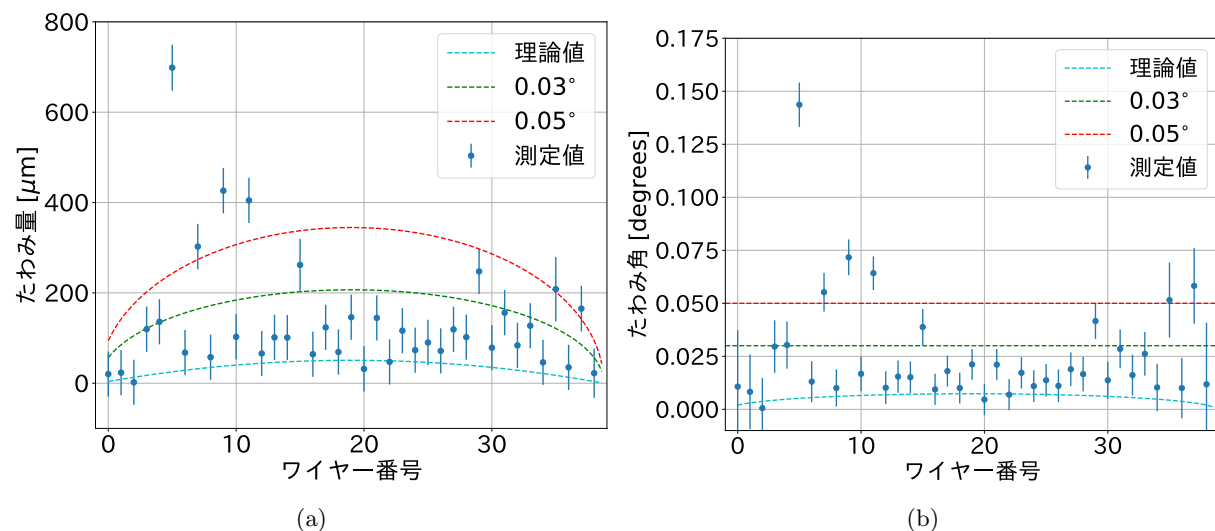
図 1.2(a) にスパースワイヤーグリッドのたわみ量の評価結果を示す。横軸はワイヤー番号、縦軸はワイヤーのたわみ量を示している。fitting error を統計的な誤差として、前章にて得られた $50\text{ }\mu\text{m}$ を系統的な誤差として、それらの 2 乗和をたわみ量の誤差として示した。図中には測定されたたわみ量に加え、理論値として 230 g の重りによって生まれるたわみ量を、たわみ角が 0.3° , 0.5° になるたわみ量を示している。図 1.2(b) に評価されたたわみ量をたわみ角に変換した結果を示す。横軸はワイヤー番号、縦軸はワイヤーのたわみ角を示している。図中には測定されたたわみ角に加え、たわみ角が 0.03° , 0.05° の線を示している。測定されたたわみ角の平均は 0.025° であり、たわみ角の誤差の平均は 0.011° であった。したがって、ワイヤーのたわみ角が与える望遠鏡の偏光角較正への影響 θ_{sag} は、過去の手法と同様に平均値と誤差の平均の和をとることで $\theta_{\text{sag}} = 0.036^\circ$ となる。これは先行研究が与えた $\theta_{\text{sag}} < 0.05^\circ$ よりも小さい値である。

図 1.2: (a) スパースワイヤーグリッドのたわみ量の評価結果 (b) スパースワイヤーグリッドのたわみ角の評価結果

得られたたわみ量は先行研究よりも小さい値であったが、明らかにたわみ量が大きく、たわみ角が 0.05° を超えるワイヤーが存在しており、これらのワイヤーはすべて奇数番目のワイヤーであった。図 1.3 にワイヤー番号の偶奇によるたわみ量の違いを示す。偶数番目のワイヤーのたわみ量を青点で示し、奇数番目のワイヤーのたわみ量を赤点で示している。この図より、奇数番目のワイヤーのたわみ量が偶数番目のワイヤーに比べて大きい傾向にあることがわかる。今回評価したスパースワイヤーグリッドは奇数番目のワイヤーから張り始めたことから、このたわみ量の違いは、

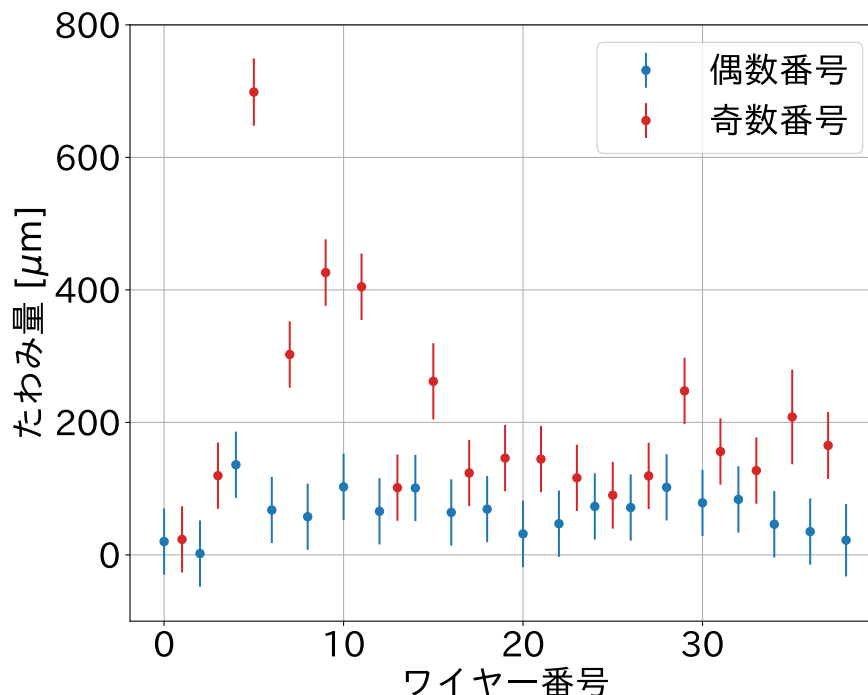
図 1.3: ワイヤー番号の偶奇によるたわみ量の違い。全体的に奇数番号のワイヤーの方が偶数番号のワイヤーと比較してたわみ量が多い傾向にある。

1. 単に奇数番目のワイヤーを張るときにうまく張れなかった
2. 後に張ったワイヤーにより、先に張ったワイヤーがたわんでしまった

の 2 つの可能性が考えられる。そこで、奇数番目のワイヤーのみを張り直し、修繕することによりたわみ量がどう変化するかを調べることで、上記 2 つの可能性のうちどちらが実際に起きているのかを明らかにする。

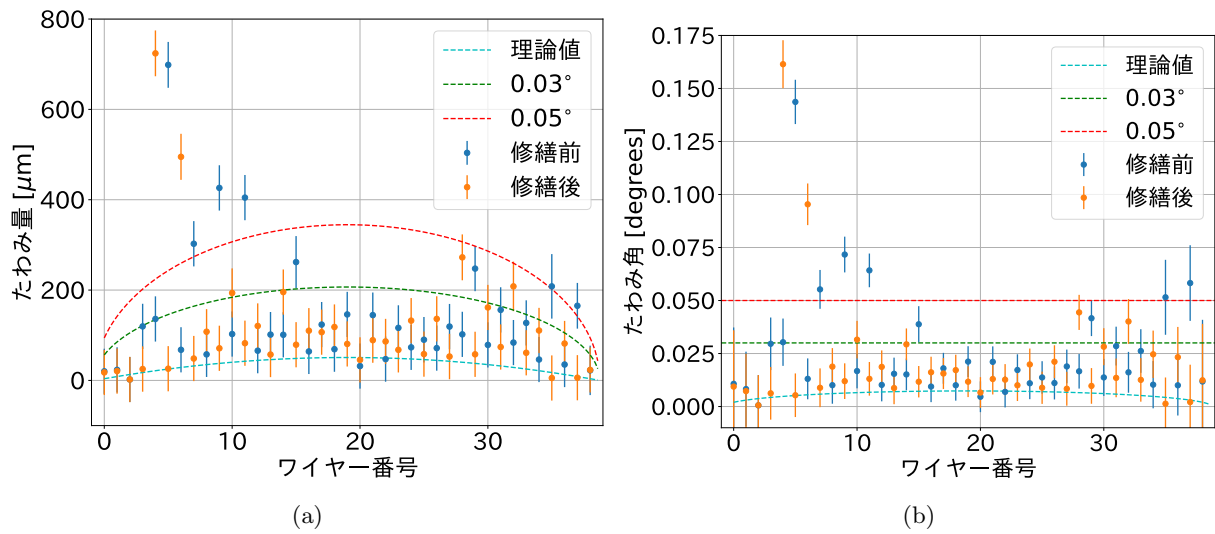
奇数番目のワイヤーを切り、再度張り直すことで修繕されたスパースワイヤーグリッドのたわみ量进行评估した。修繕後のスパースワイヤーグリッドのたわみ量の評価結果を図 1.4(a) に、たわみ角の評価結果を図 1.4(b) に示す。どちらの図中にも、比較のために修繕前の評価結果もあわせて示している。得られたたわみ角の平均は 0.020° であり、たわみ角の誤差の平均は 0.010° であった。したがって、これらの和をとることにより修繕後のワイヤーのたわみが与える望遠鏡の偏光角較正への影響は $\theta_{\text{sag}} = 0.030^\circ$ であり、修繕前の $\theta_{\text{sag}} = 0.036^\circ$ よりも小さくなった。修繕前にたわみ角が 0.05° を超えるワイヤーは 6 本存在していたが、修繕後には 2 本に減少している。この結果は、本装置を用いてワイヤーのたわみ量进行评估することにより、品質の悪いワイヤーを張り直してたわみ量を改善可能であることを示している。

図 1.4: (a) 修繕後のスパースワイヤーグリッドのたわみ量の評価結果。(b) 修繕後のスパースワイヤーグリッドのたわみ角の評価結果。0.05°を超えるたわみ角を有していたワイヤーが修繕により改善されている。

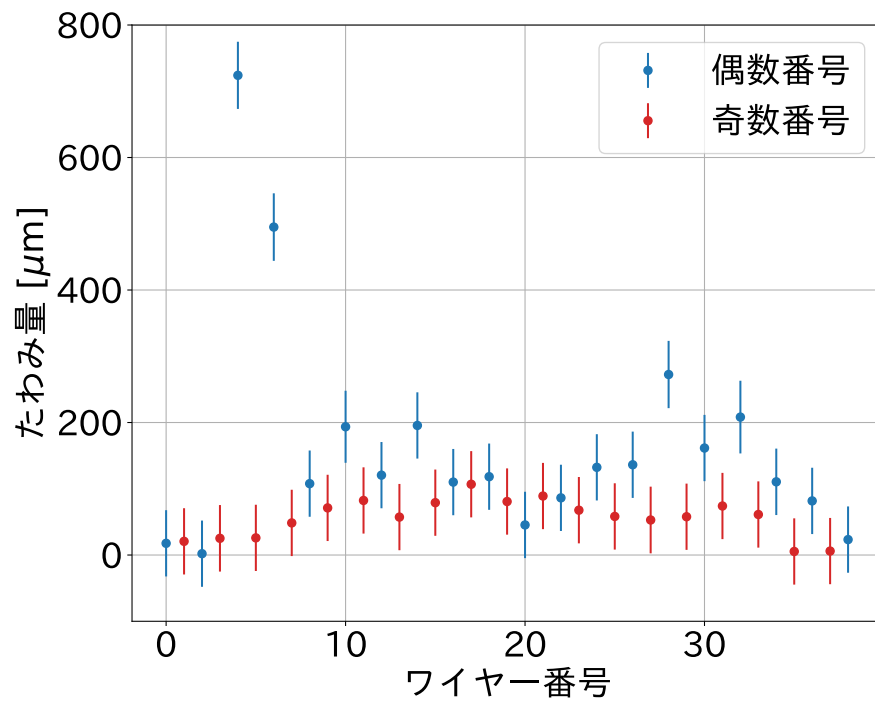
また、図 1.5 に修繕後のワイヤーについて、ワイヤー番号の偶奇によるたわみ量の違いを示す。青点が偶数番目のワイヤーのたわみ量を示し、赤点が奇数番目のワイヤーのたわみ量を示している。修繕後のワイヤーに関しては、奇数番目よりも偶数番目のワイヤーのたわみ量が大きくなっており、修繕前の傾向と逆の傾向を示した。図 1.6(a) に奇数番目のワイヤーのたわみ量を修繕前後で比較した結果を、図 1.6(b) に偶数番目のワイヤーのたわみ量を修繕前後で比較した結果を示す。これらの図から、ワイヤーのたわみ量を修繕前後では奇数番目は修繕によりたわみ量が小さくなっているが、偶数番目は修繕後の方が大きくなっていることがわかる。修繕は奇数番目のワイヤーのみを張り直すことで行われたため、スパースワイヤーグリッドのワイヤーは 2 回に分けて張ることにより、先に張られたワイヤーがたわんでしまうことがわかった。

図 1.5: 修繕後のワイヤー番号の偶奇によるたわみ量の違い。偶数番号のワイヤーの方が奇数番号よりも大きなたわみ量を示している。これは修繕前の図 1.3 と逆の傾向を示している。

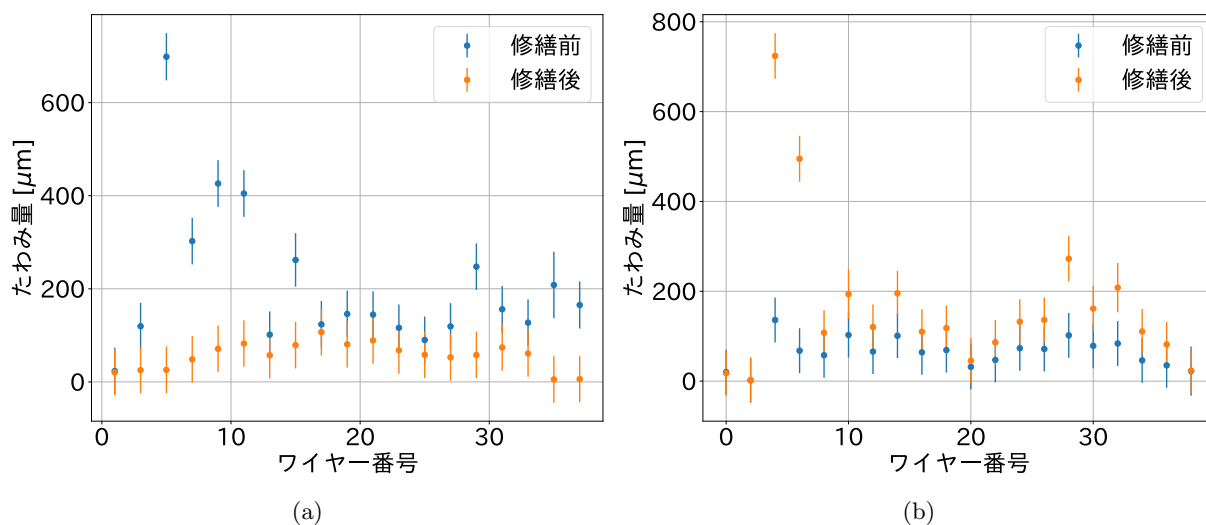
図 1.6: (a) 奇数番目のワイヤーのたわみ量の修繕前後での比較。修繕後の方が小さくなっており、改善している。(b) 偶数番目のワイヤーのたわみ量の修繕前後での比較。修繕後の方が大きくなっており、修繕時に張り直されなかったワイヤーはたわみ量が大きくなることを示唆する。

本章では、開発したワイヤーのたわみ量の自動評価装置を用いて、望遠鏡の偏光角較正に使用されるスパースワイヤーグリッドのたわみ量を評価した。最初に評価されたワイヤーのたわみ角は $\theta_{\text{sag}} = 0.036^\circ$ であったが、評価されたたわみ量が多いワイヤーを張り直すことでそのたわみ角は 0.030° に改善された。この評価値は先行研究にて与えられる $\theta_{\text{sag}} < 0.05^\circ$ よりも小さく、本装置を用いてワイヤーのたわみ量を改善することでたわみ角を $\theta_{\text{sag}} = 0.030^\circ$ 程度に抑えることができることが示された。また、スパースワイヤーグリッドのワイヤーを偶数番目、奇数番目の2回に分けて張ることにより、先に張られたワイヤーがたわんでしまう可能性があることがわかった。
