# УЧАСТКИ НАНЕСЕНИЯ ЗВУКОИЗОЛЯЦИИ МАТЕРИАЛОМ НА ВСПЕНЕННОЙ ОСНОВЕ

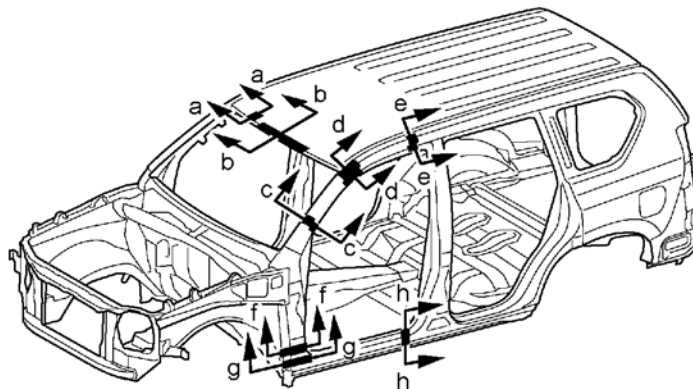
[Для 3-дверных и  
5-дверных моделей]

- 1 Если во время ремонта или замены панели было повреждено уплотнение на основе вспененного материала в результате воздействия повышенной температуры или прочих условий, восстановите изоляцию таких участков. На рисунке ниже показаны участки только с одной стороны, но вспененный уплотнительный материал должен быть равномерно нанесен с левой и правой сторон.
