## **Relatorio de Instalação de tecnologia.**

Braslav 307 - Instalação de CFTV e Atualização do alarme

**Data: Junho de 2024**  
**Objeto: CFTV e Alarme**

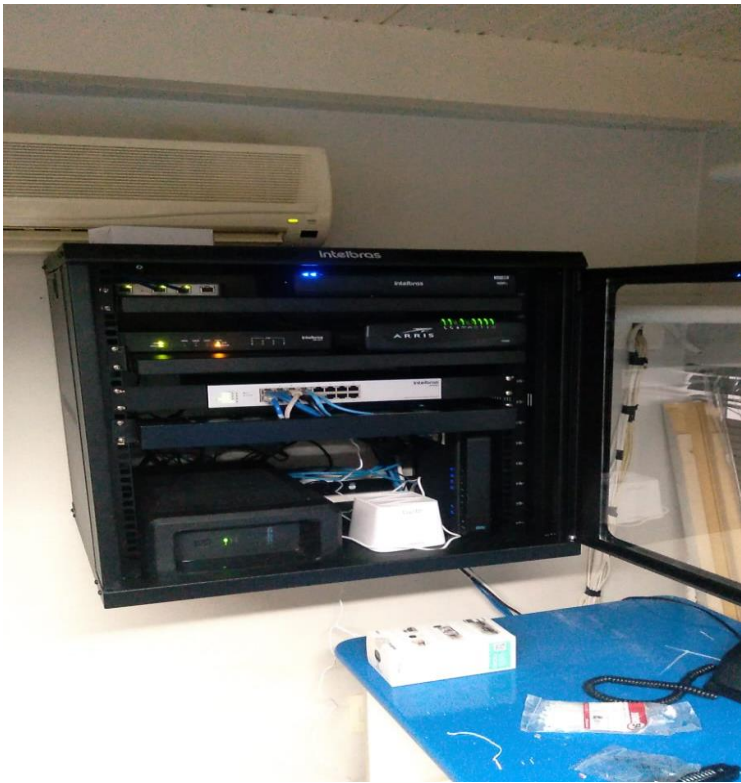
## Rack

- **Instalação do NVR:** O NVR foi configurado para gravar as imagens das 12 câmeras, utilizando um HD de 2TB para armazenamento das gravações.
- **Montagem do Rack:** Todos os equipamentos foram instalados e organizados em um rack para facilitar a manutenção e melhorar a gestão dos cabos.

- **Reorganização do Cabeamento:** O cabeamento existente foi reorganizado, assegurando uma instalação limpa e eficiente.
- **Configuração do No-break:** O no-break de 1.2 KVA da Intelbras foi instalado para proporcionar uma fonte de alimentação ininterrupta aos equipamentos.
