ORÇAMENTO Nº 405

DESCRIPTIVO DOS SERVIÇOS: Manutenção e Reparo em uma furadeira de bancada;

MARCA: FERRARI

MODELO: FGC-16-370w 110/220

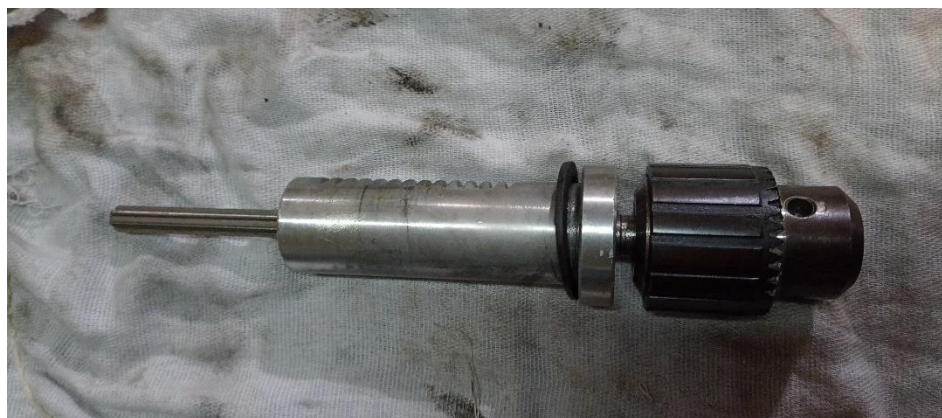
- Falta de lubrificação do conjunto.
- Rolamento com vibração e desgaste e Ruído

- EIXO ESTRIADO DE ROTAÇÃO E MOVIMENTO DO MANDRIL

Total de Rolamentos Com Blindagens 2ZZ a Serem Trocados: 2 Unidades

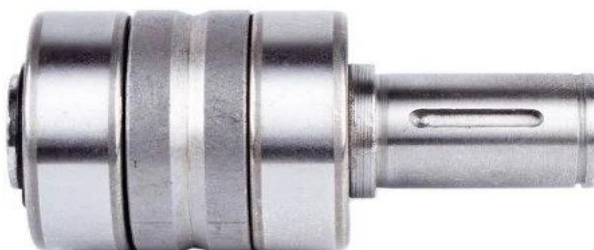
- Falta de lubrificação do conjunto.
- Rolamento com vibração e desgaste

- EIXO DE ACIONAMENTO DO CONJUNTO DO MANDRIL (POLIA MOVIDA)

Total de Rolamentos Com Blindagens 2ZZ a Serem Trocados: 2 Unidades

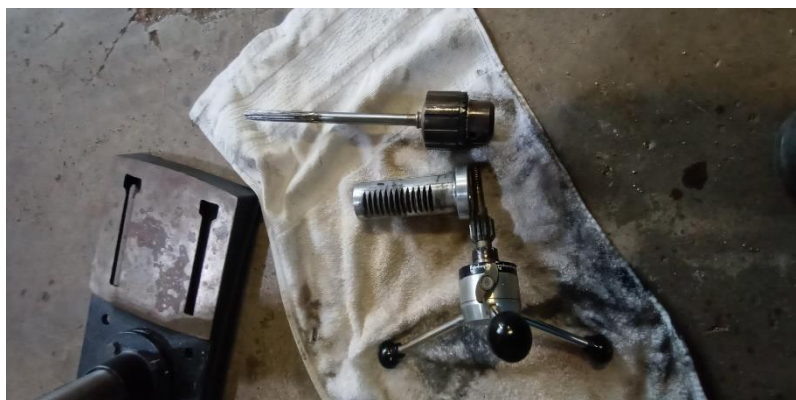
- CONJUNTO DO VOLANTE DE ACIONAMENTO DE AVANÇO E RETORNO DO MANDRIL
