Provincia e Comune: Lisbona, 1100-487 Lisbona

Luogo: Largo de Santa Lucia	
Oggetto: Chiesa di San Bras e Santa Lucia	
Destinazione (originaria/attuale): Chiesa/ Chiesa	
Cronologia (anno o epoca, autore, committente, tipo di intervento): <p>XII secolo: la cappella viene costruita per volere dei Cavalieri di Malta.</p> <p>31 dicembre 1345: morte del nipote del re Alfonso III, Padre Lourenço Gil, che viene sepolto nella chiesa.</p> <p>1520: morte del parroco della chiesa, Padre Gonçalo, sepolto nel transetto destro.</p> <p>5 febbraio 1538: muore Jorge Cotão, commendatore dell'ordine di Cristo e giudice della Corte Suprema Regia, che viene sepolto nel transetto sinistro.</p> <p>1580: probabile costruzione del tumolo, che si trova nella cappella maggiore.</p> <p>3 giugno 1616: morte di Manuel da Fonseca, fidalgo del Priore do Crato, che viene sepolto nel transetto destro della chiesa.</p> <p>1656: il priore della chiesa è Padre Francisco Rodrigues Pais.</p> <p>16 settembre 1684: morte del Priore della chiesa che viene sepolto nel transetto sinistro della chiesa.</p> <p>1 novembre 1755: terremoto; la cappella risulta danneggiata per il terremoto.</p> <p>1758: la cappella di San Bras, vo

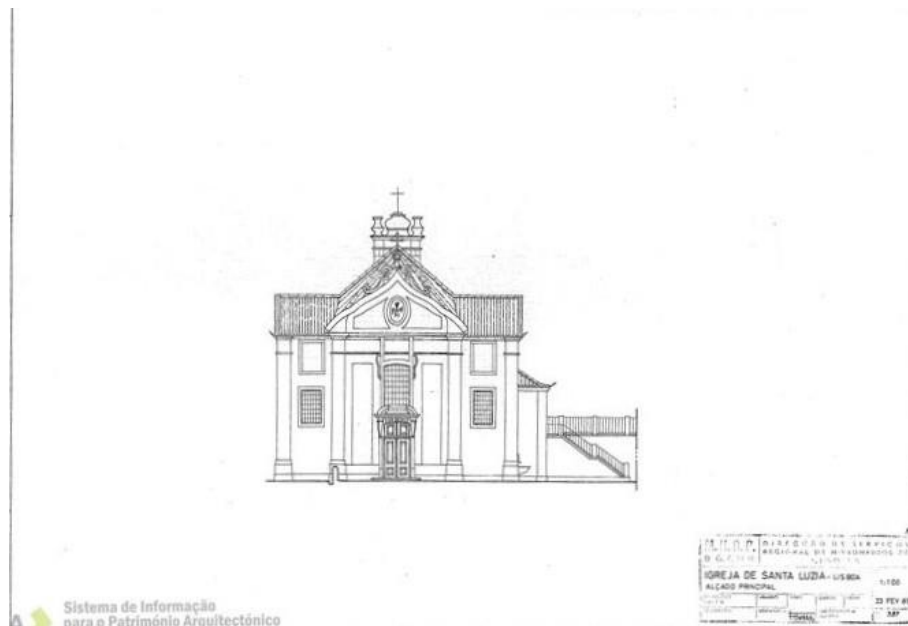
4. Alzato facciata principale 1989, (da <http://www.arcgis.com>).

La chiesa presenta una facciata scandita in tre sezioni alla cui estremità sono poste due lesene angolari costituite da blocchi di pietra chiara.

Nella sezione centrale è collocato il portale d'ingresso incorniciato con un arco ribassato terminante in una chiave d'arco con bugna quadrata. Ai lati del portale, due supporti scanalati pensili sorreggono un architrave su cui poggia un timpano curvo spezzato in pietra, decorato con modanature. Il timpano accoglie nel suo interno un grande finestrone rettangolare protetto da grate ed incorniciato anch'esso in un arco ribassato.

Le due sezioni laterali contengono al loro interno, per tutta la lunghezza della sezione, un vano rettangolare posto in secondo piano.

Un elemento separatorio privo di decorazioni divide la facciata dal frontone contacurvo contenente, in un cerchio, la croce dell'Ordine dei cavalieri di Malta a bassorilievo.

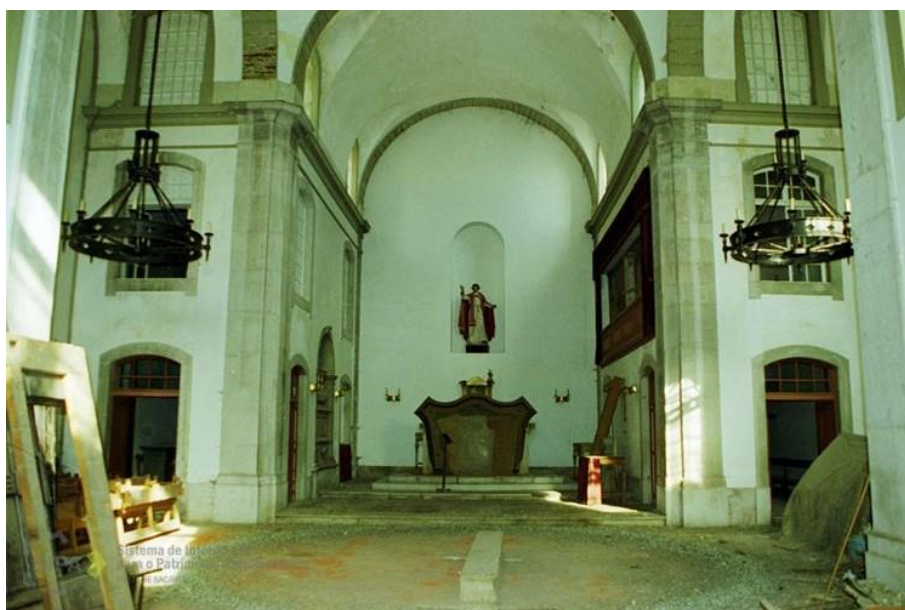
7. Interno chiesa, altare con balaustra in legno 1989, (da <http://www.arcgis.com>).

1990 ca.: viene rimossa la balaustra in legno, che proteggeva l'altare maggiore.

Negli anni 1989 e 1990 vengono attribuiti alla Società di Costruzione di Villa Franca, Lda. opere di ristrutturazione dei tetti, della struttura e dei solai che vengono isolati ed inoltre viene rimossa la recinzione balaustrata in legno, che proteggeva l'altare maggiore.

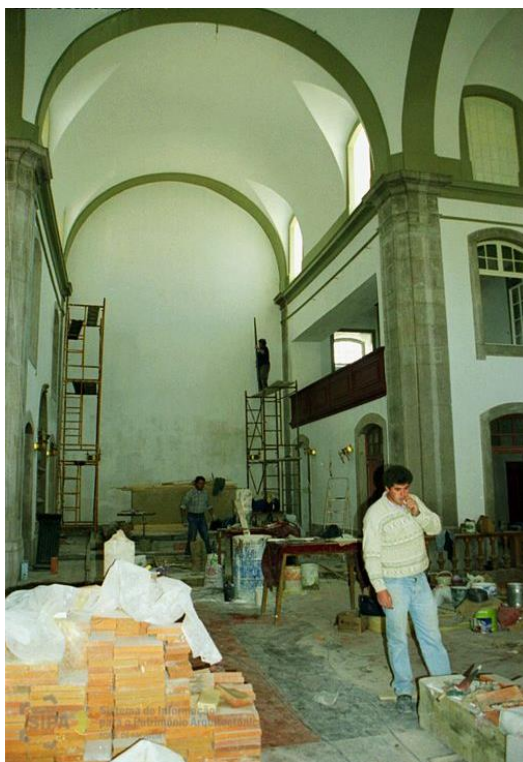
8. Interno chiesa, opere di restauro 1998,
(da <http://www.arcgis.com>).

Nel 1998 e 1999 vengono effettuate molte opere di restauro interne ed esterne all'edificio come il restauro e l'impermeabilizzazione del soffitto del coro alto, viene intonacato interno ed esterno della chiesa, la riparazione e la sostituzione di alcuni infissi; la sostituzione del pavimento originale con uno in cotto. Viene, inoltre, applicato il parquet e rifatto il tetto in legno nella sala superiore ed ancora, viene aperto un passaggio tra la sacrestia e la scala di accesso al coro.

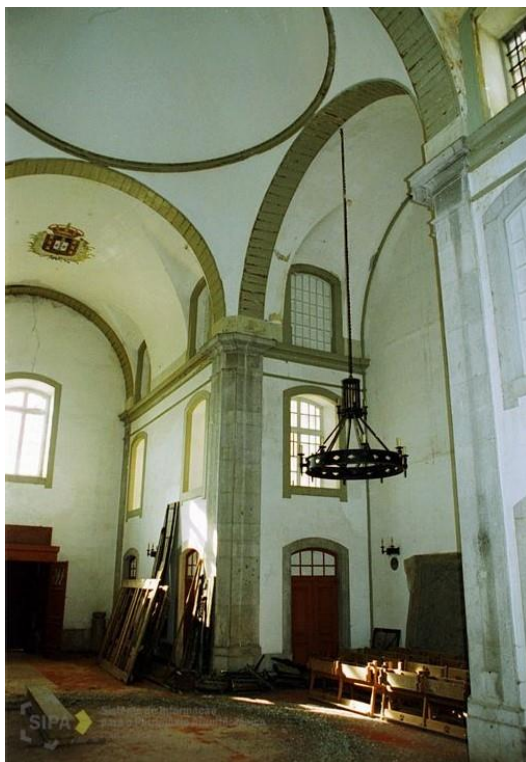
9. Interno chiesa, opere di restauro, dettaglio cupola 1998,
(da <http://www.arcgis.com>).

All'interno la chiesa presenta una pianta a croce greca i cui bracci sono sormontati da volte a botte ed al cui centro si eleva una cupola cieca.

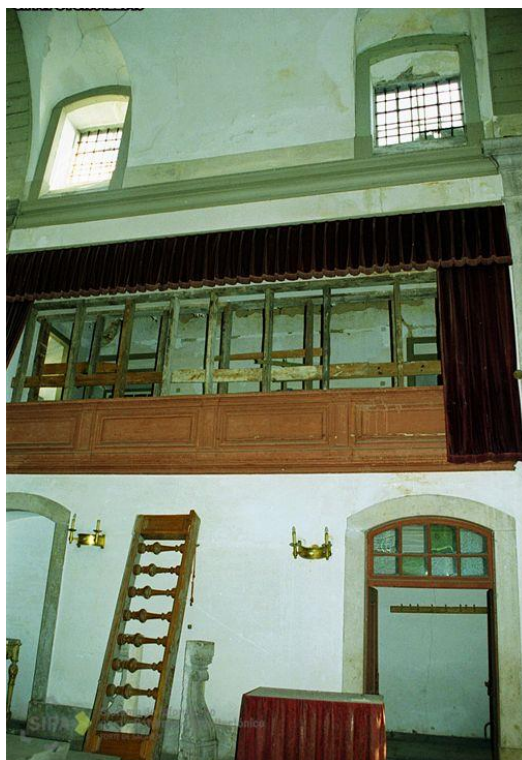
10. Abside, palchetto reale in legno, opere di restauro 1998, (da <http://www.arcgis.com>).

Nella zona absidale sulla sinistra dell'altare, in alto, è presente un palchetto in legno.

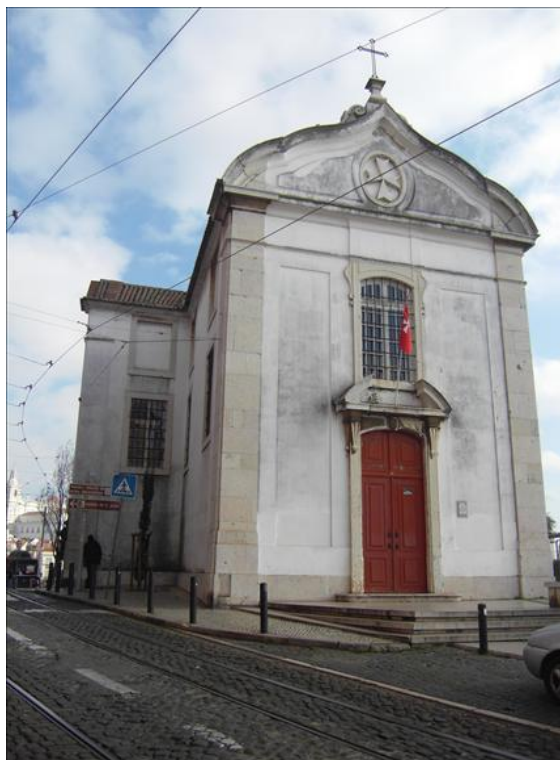
11. Igreja di Santa Luzia e Sao Bras, esterno, facciata centrale 2016, (da <https://goo.gl/photos/MXGffm6fXw3iSL428>).

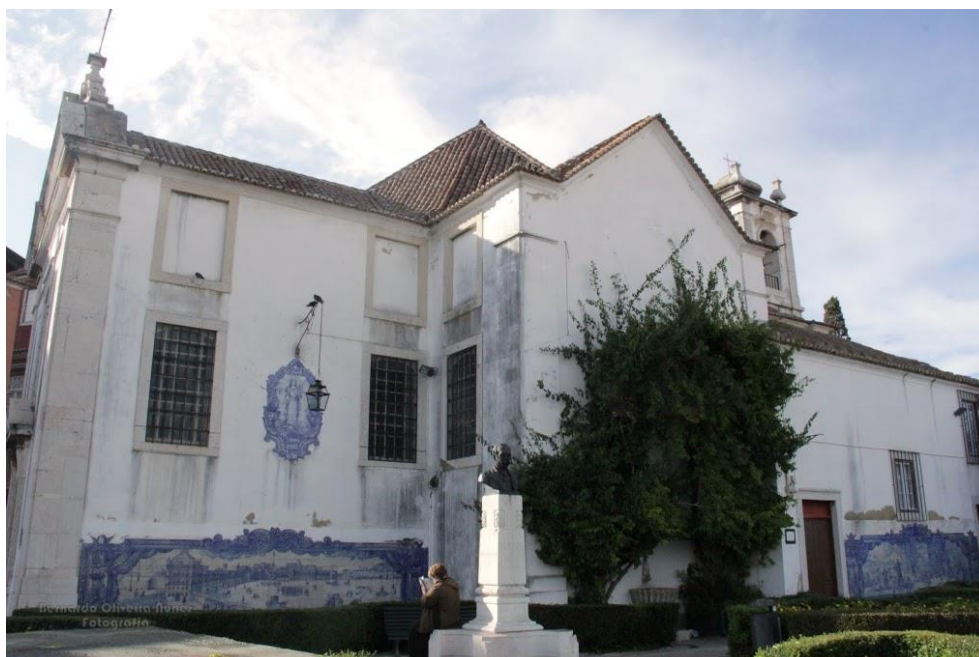
12. Igreja di Santa Luzia e Sao Bras, esterno, facciata laterale destra
(da <https://goo.gl/photos/MXGffm6fXw3iSL428>)

Nella facciata laterale destra al secondo livello si trovano tre finestre rettangolari con grate in ferro, di cui due nel primo blocco e una nella zona del transetto; tutte sono sormontate da altrettanti finestre chiuse. Proseguendo sulla facciata, nel terzo corpo di fabbrica, al primo livello si aprono due finestre rettangolari con grate in ferro altre due identiche al secondo registro e al di sopra del tetto spiovente ad una falda nel terzo registro si aprono altri due finestrone.

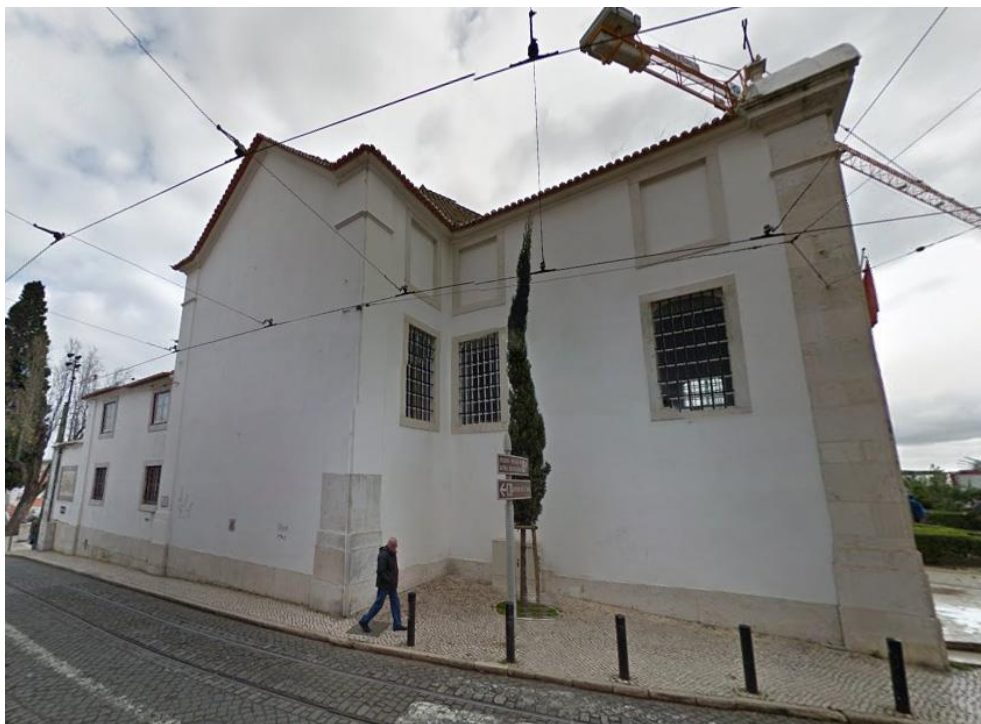
14. Facciata laterale sinistra 2016, (da <https://www.google.it/maps?hl=it>).

Nella facciata laterale sinistra, al primo livello, sono poste due finestre rettangolari incorniciate nella pietra bianca e protette da grate. Tra le due finestre è posto il grande pannello di *azulejos* raffigurante Praça do Comercio prima del terremoto del 1755.

Al secondo livello, in corrispondenza delle due finestre, ci sono due finestre chiuse.

In corrispondenza con il transetto viene seguito lo stesso ordine: una finestra con grate in ferro al primo livello ed una cieca al secondo livello, così anche sulla faccia opposta.

La facciata laterale sinistra prosegue con due porte alle due estremità al primo registro, mentre al secondo registro si apre una sola finestra ed al terzo un'altra entrambe con grate.

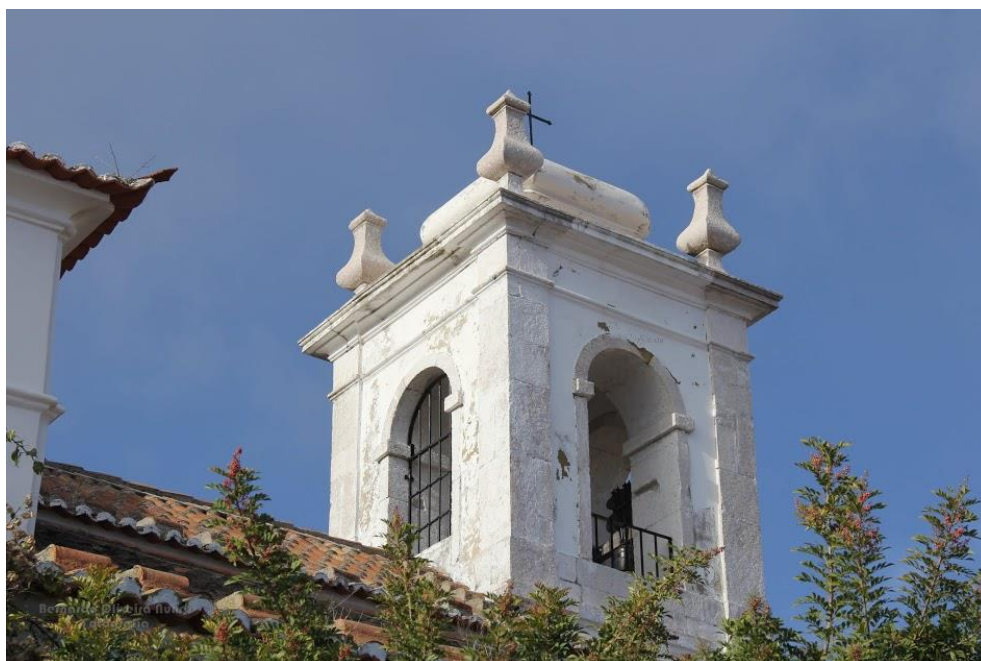
15. Torre campanaria 2016, (da <https://goo.gl/photos/MXGffm6fXw3iSL428>).

Nella zona posteriore, al di sopra dell'edificio, è collocata la torre campanaria avente un'apertura a tutto sesto per ogni lato e coronata da pinnacoli ed una cupola di forma tondeggiante, sormontato da una croce
