Lisbona, 1100-341 Lisbona	
Luogo:	
Largo das Portas do Sol, nº 2	
Oggetto:	
Palacio Azurara, Museu-Escola de artes decorativas da Fundaçao Ricardo Espirito Santo.	
Destinazione (originaria/attuale):	
Palazzo Residenziale/ Museo, scuola.	
Cronologia (anno o epoca, autore, committente, tipo di intervento):	
<p>1715 ca.: acquisizione del Palazzo da parte di Bernardo da Câmara, che vi si trasferisce e trasforma lo scalone nobile e ampliamento dei pannelli di <i>azulejos</i> nella parete della scala.</p> <p>1 novembre 1755: un violento terremoto devasta Lisbona e danneggia l'edificio obbligando la famiglia a trasferirsi altrove.</p> <p>1757: vengono effettuate opere di ricostruzione dovute ai danni causati dal terremoto.</p> <p>1790: il Palazzo è in possesso di João Salter de Mendonça, visconte di Azurara che fa eseguire opere di ampliamento della residenza come la collocazione dello stemma di famiglia sopra la porta d'accesso al salone nobile. Vengono, inoltre, effettuate opere di decorazione applicata all'architettura nella sala di Donna Maria, sala esagonale e sala della musica.</p> <p>1870: il Palazzo appartiene a Pedro da Cunha, dopo di lui la proprietà verrà divisa tra gli eredi.<

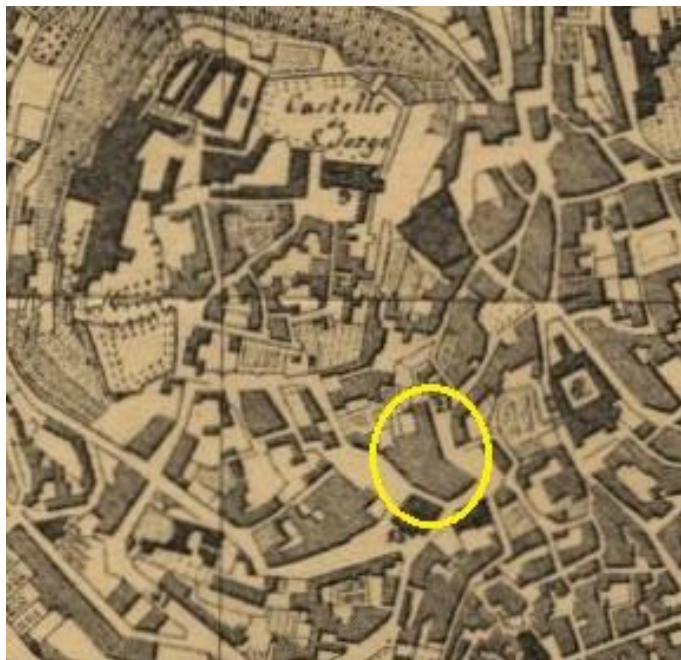
1. F. Folque Carta Topografica (1871),
(da <http://www.bnportugal.pt/>).

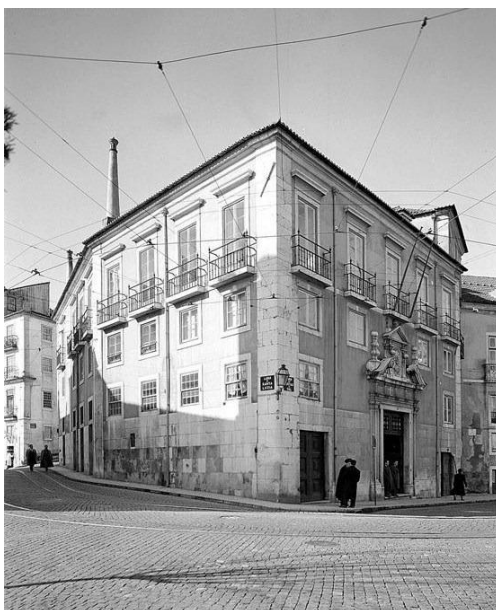
6. Palazzo, facciata est e facciata principale
1940ca., (da <http://restosdecolecao.blogspot.it>).

Il palazzo presenta tre corpi di fabbrica tra i quali si distingue, centralmente, la torre facente parte dell'antica muraglia di derivazione mora. Il primo corpo di fabbrica, ad est, è scandito in due registri. Nella parte centrale è collocato il portale d'ingresso, incorniciato da pietre chiare e affiancato da due colonne con capitelli dorici che sorreggono un architrave con fregio, il quale, sostiene un timpano spezzato terminante in volute e con pinnacoli, che accoglie al suo centro una decorazione in pietra scolpita attornata da pilastri su cui si adagia un ulteriore timpano triangolare sovrastato da tre pennacchi.

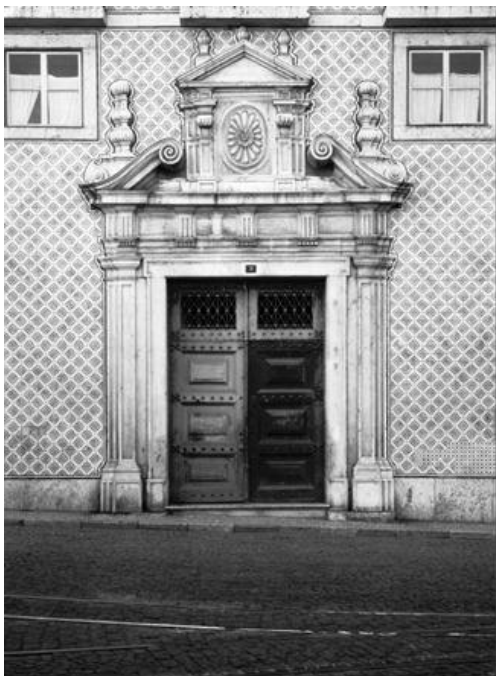
7. Portale principale e decorazione in piastrelle
sulla facciata 1940ca.,
(da <http://restosdecolecao.blogspot.it>).

A destra e a sinistra del portale si aprono due porte d'ingresso. Questa prima sezione è caratterizzata da pietra chiara che si distingue dal *bordeaux* della restante facciata.

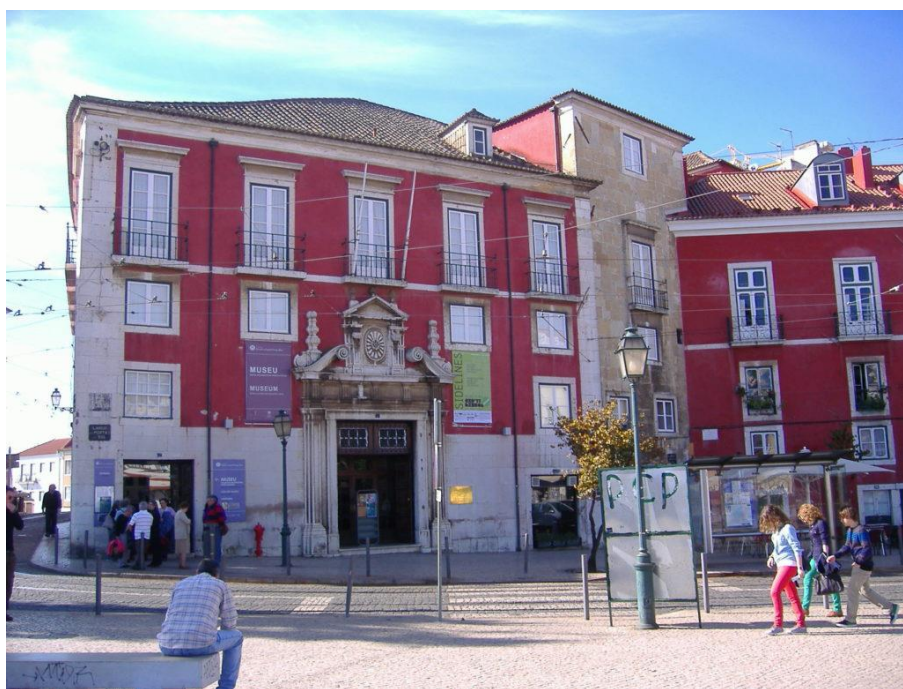
9. Facciata principale e Torre mora, (giugno 2016).

Il secondo corpo di fabbrica coincide con la torre mora, che si apre, al primo livello, in due ingressi sovrastati, in corrispondenza di questi, da due finestre. Al terzo livello si apre un'altra piccola finestra sormontata da un balcone su cui è posta una lapide con una croce. Al quarto livello al di sopra del balcone si apre un'altra finestra.

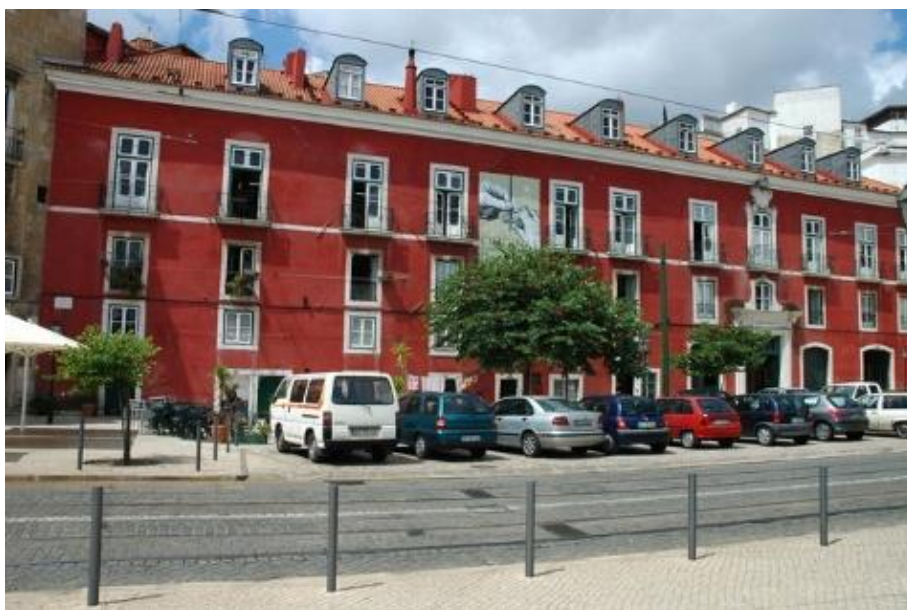
10. Facciata su Largo da Porta do Sol 2016, (da <http://www.castleholi.com>).

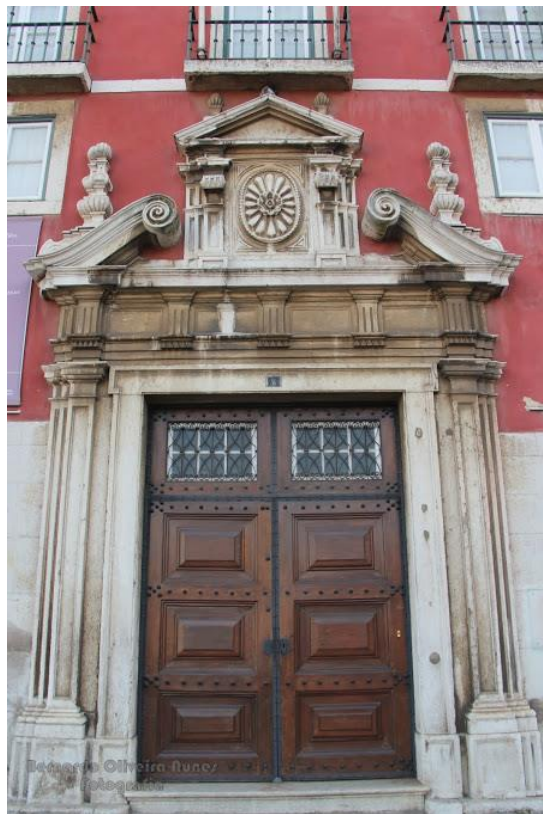
12. Portale principale 2016, (da <https://goo.gl/photos/QaaTc2jZNfxUWJ5z5>).12).

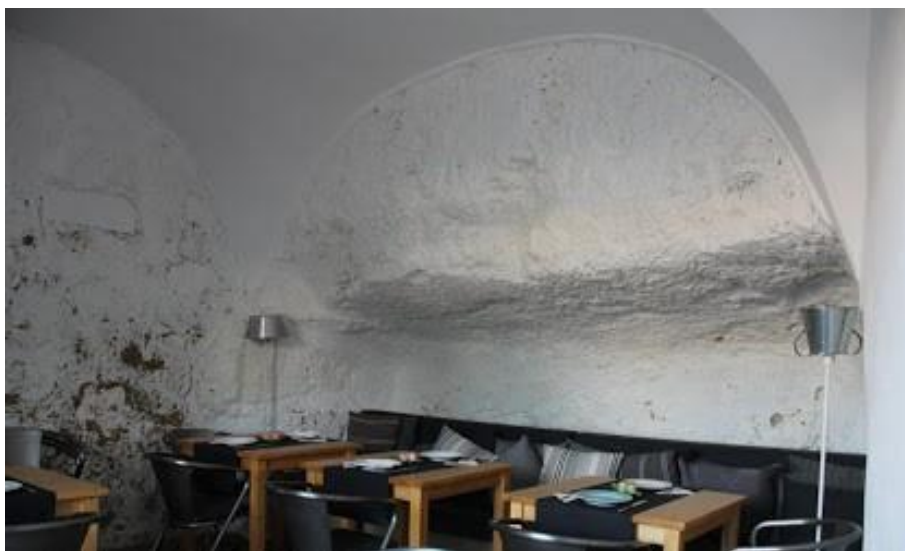
13. Torre mora, interni 2016, (da <https://goo.gl/photos/QaaTc2jZNfxUWJ5z5>).

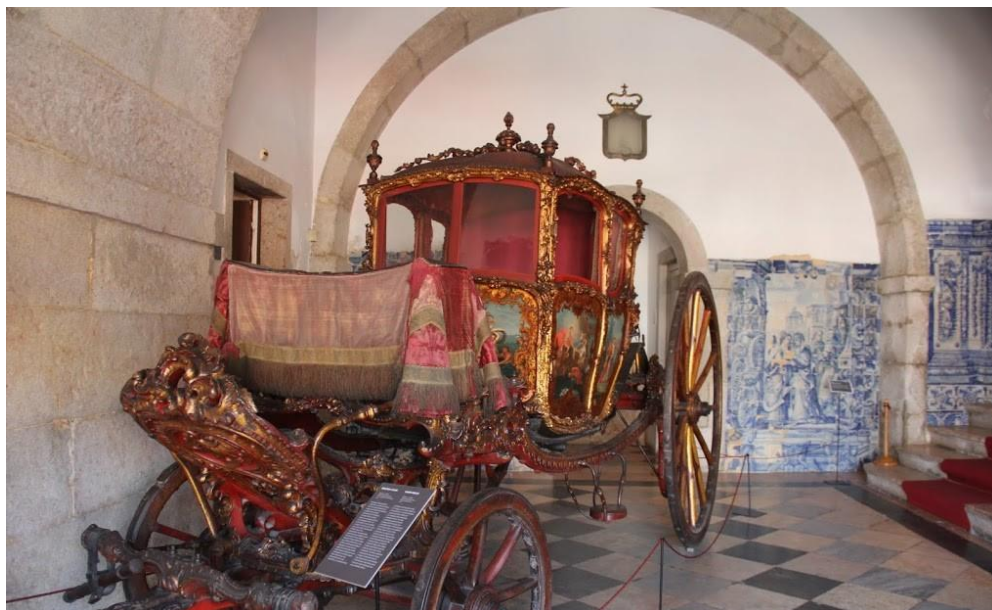
14. Palazzo, Atrio d'ingresso 2016, (da <https://goo.gl/photos/QaaTc2jZNfxUWJ5z5>).

All'interno, dove si trova il museo di arte decorativa e la fondazione Ricardo Espirito Santos Silva, si distacca, al piano terra, l'atrio di pianta rettangolare diviso da un arco in pietra aperto nelle mura more e coperto da un soffitto in legno con pitture ornamentali, le pareti sono ricoperte da pannelli di *azulejos* azzurre su fondo bianco originarie dell'antica cappella del primitivo palazzo e di questo primitivo edificio sono ancora visibili due archi di sostegno dell'intera volta.

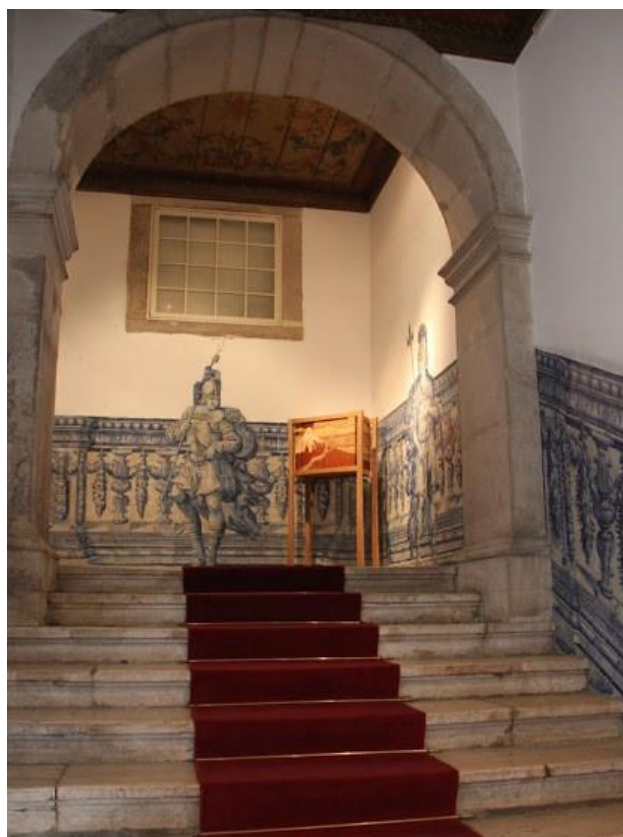
15. Scalone monumentale, dettaglio figure 2016, (da <https://goo.gl/photos/QaaTc2jZNfxUWJ5z5>).

Ad est dell'atrio, è posta una scala in pietra, che si sviluppa su tre piani; sulle pareti pannelli di *azulejos* ornamentali simulano balaustre nelle quali si distaccano figure intere come guardie a grandezza naturale; la scala conduce al salone nobile, di pianta quadrangolare, la stanza principale del palazzo alla quale si accede da un portone sul cui architrave è posto lo scudo ottocentesco della famiglia Salter Mendoça; sulle pareti pannelli di *azulejos*; il soffitto è decorato con stucchi roccocò; il salone nobile ha accesso diretto ad un piccolo oratorio di pianta trapezoidale. Il cortile interno, a cui si accede attraverso due archi a tutto sesto in pietra, possiede nel suo centro un pozzo con la vera in pietra e una struttura arcuata in ferro con carrucola.

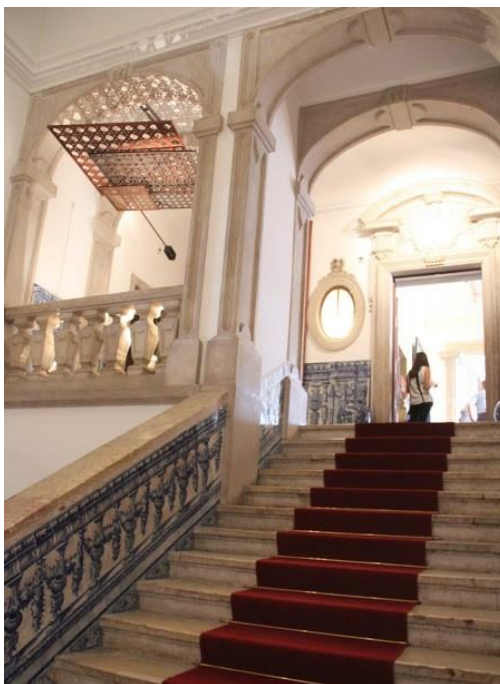
16. Scalone monumentale, con porta d'ingresso al salone nobile 2016, (da <https://goo.gl/photos/QaaTc2jZNfxUWJ5z5>).

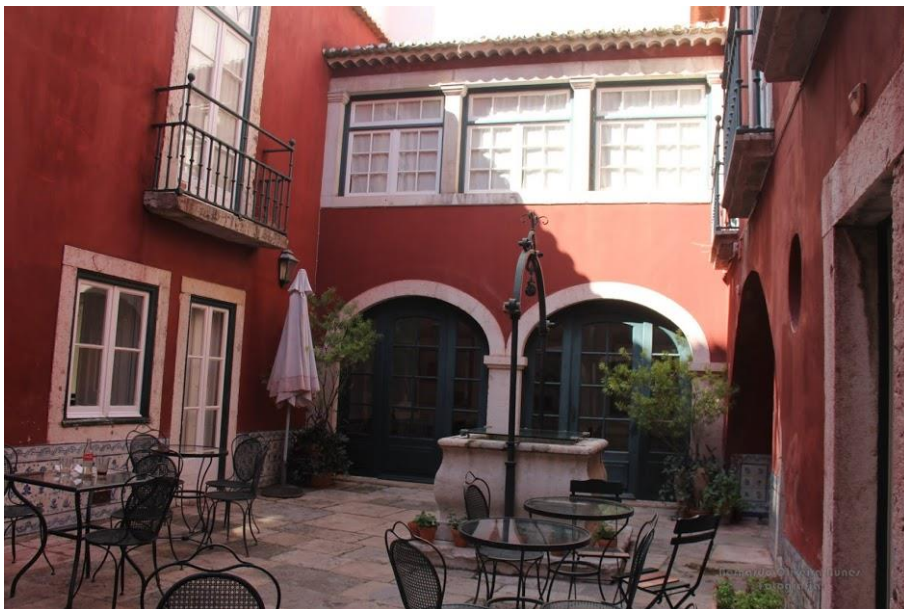
19. Cortile interno con pozzo 2016, (da <https://goo.gl/photos/QaaTc2jZNfxUWJ5z5>).

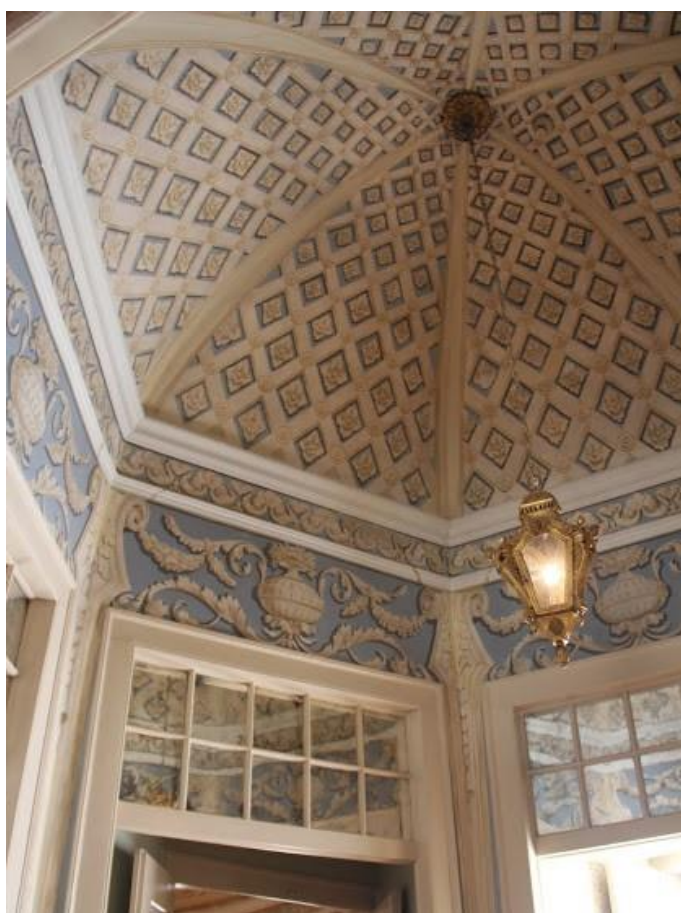
25. Sala esagonale, dettaglio soffitto, (giugno 2016).

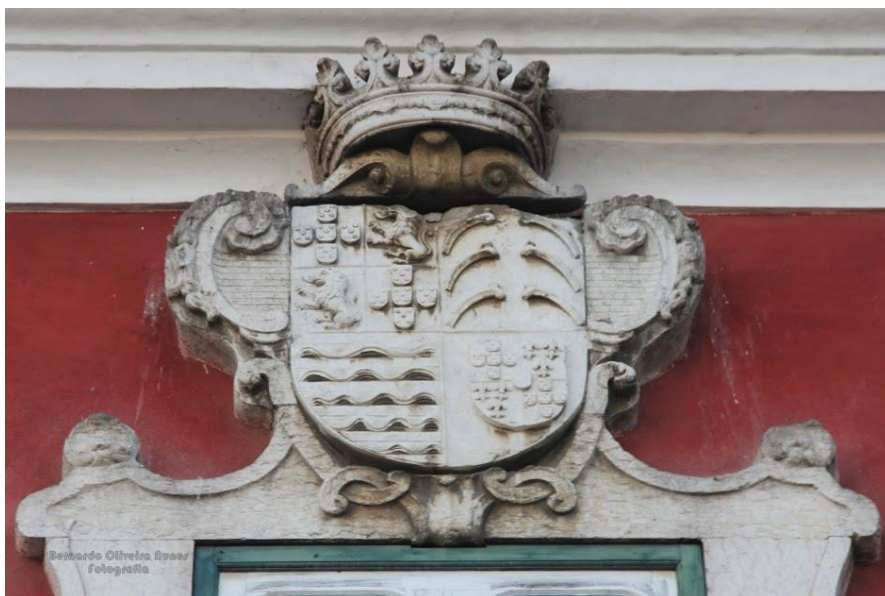
31. Palazzo Azurara, Facciata laterale, Stemma Azurara,
(da <https://goo.gl/photos/QaaTc2jZNfxUWJ5z5>).

Sul balcone del secondo registro del terzo corpo di fabbrica è posto lo stemma della famiglia Salter de Mendonça.

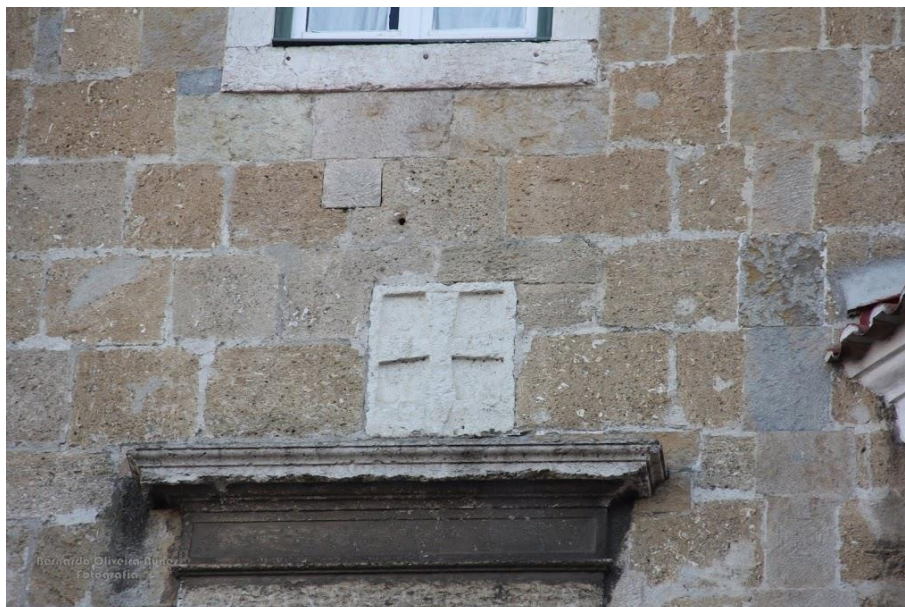
32. Palazzo Azurara, Torre mora, lapide con croce,
(da <https://goo.gl/photos/QaaTc2jZNfxUWJ5z5>).

Sulla torre mora è posta una lapide contenente una croce.

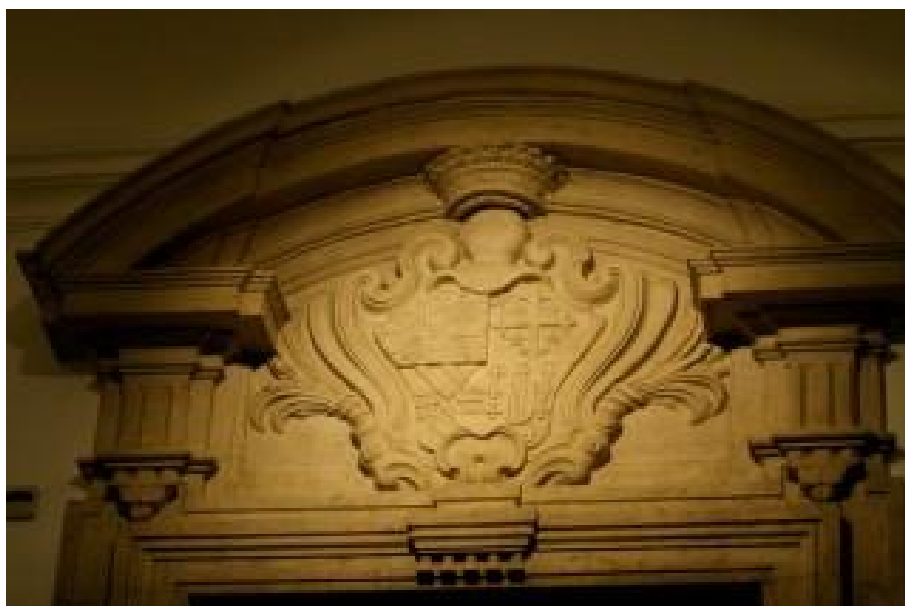
33. Palazzo Azurara, ingresso Salone nobile, stemma,
(da <https://goo.gl/photos/QaaTc2jZNfxUWJ5z5>).

Sulla porta d'accesso al salone nobile al secondo piano è posto uno stemma non identificato.
