TITLE: Sheet_1		REV: 1.0
嘉立创EDA	Company: Your Company	Sheet: 1/1
	Date: 2023-12-22	Drawn By: Denjhang

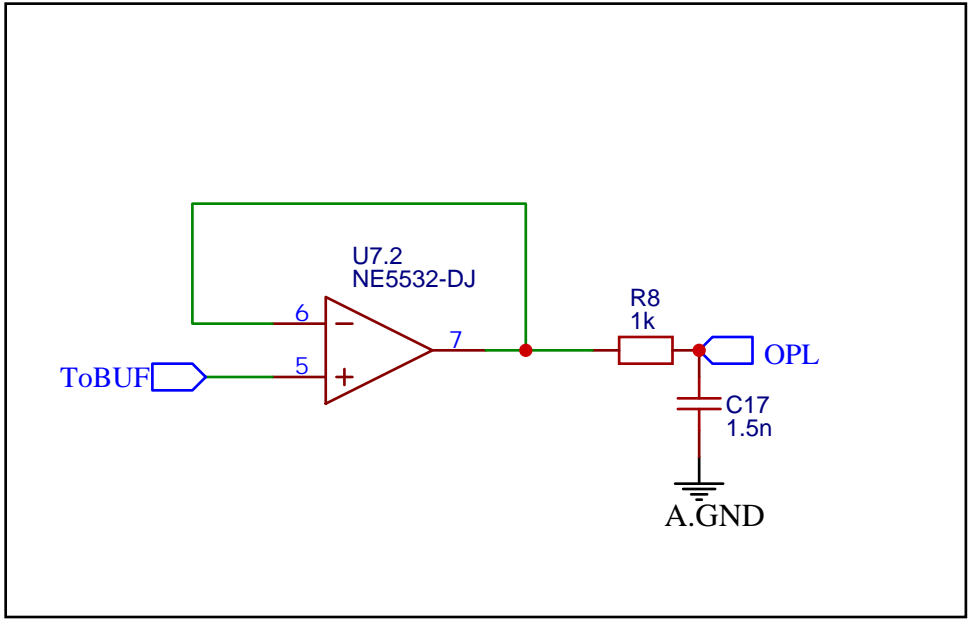
音量小，换1k

2023.12.31
1.已修正D0-D7颠倒的问题
2.已更换反馈电阻，目前音量很大
3.滤波电容已精简
4.删除AMP-FM图页
5.删除60TK
