4.1.1.10 Áreas susceptibles a la restauración

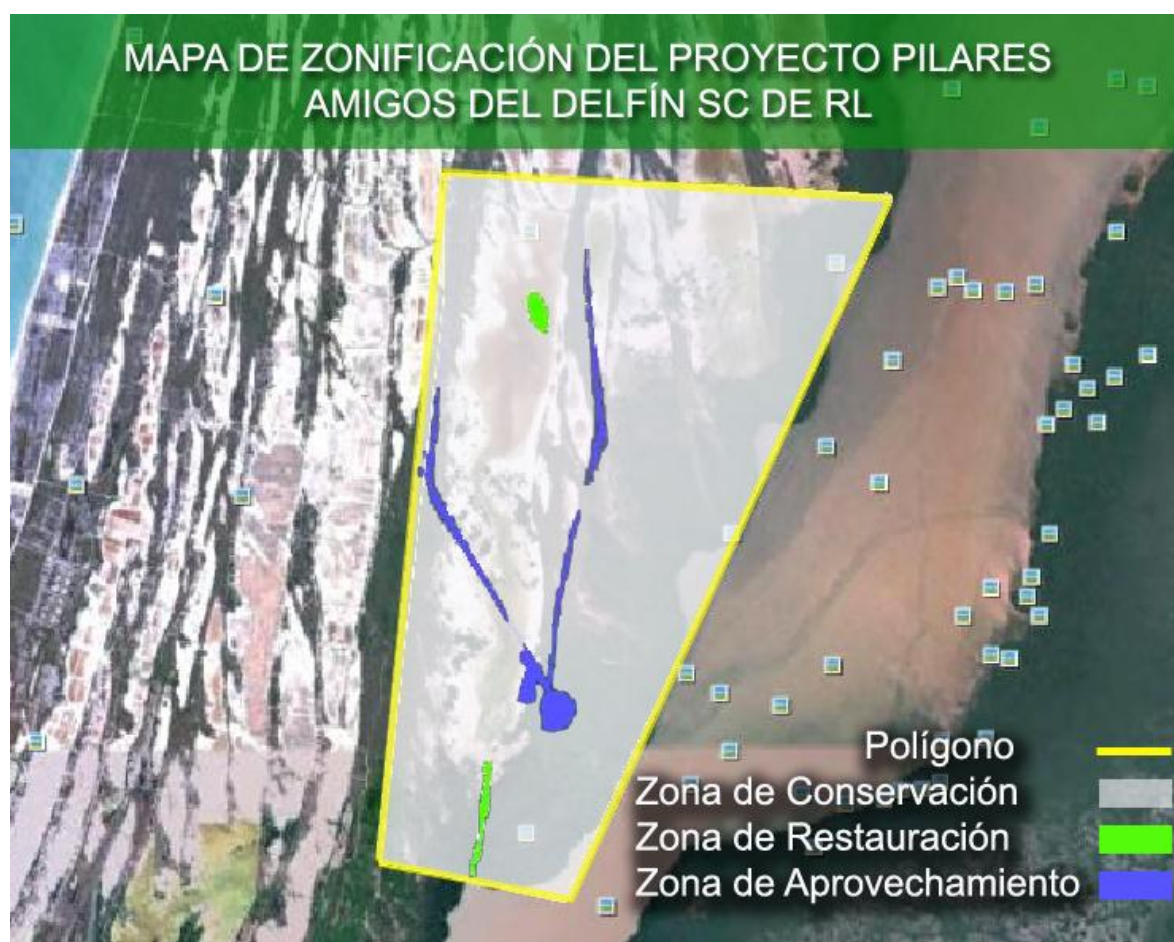
Como se puede ver en el mapa, la mancha verde de la parte norte representa un conjunto de bancos de arena que sirven como zona de reproducción para el gaviotín menor y zona de descanso para aves residentes y migratorias. A causa de inundaciones periódicas, estas áreas son deterioradas (el agua se lleva la arena) y terminan por desaparecer, lo que afecta la actividad de las especies mencionadas.

La línea verde que se aprecia en la parte sur del polígono representa una zanja natural para el paso del agua en distintas estaciones. Esta agua permite mantener húmeda la laguna interior, hábitat de numerosas especies de flora y fauna.
