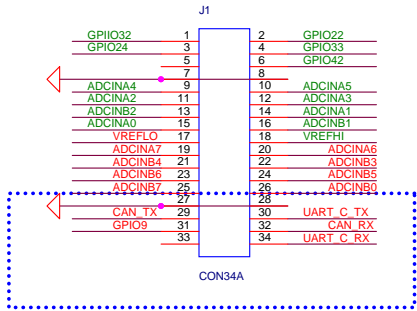
Net가 바뀌었음

컨덴서 추가

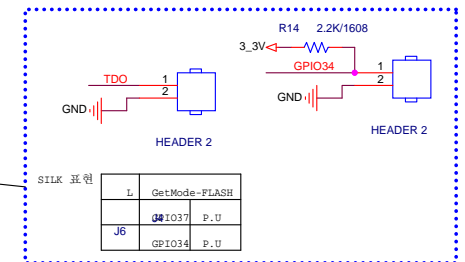
RS232

IC 변경, 시리얼 통신 채널 2 삭제

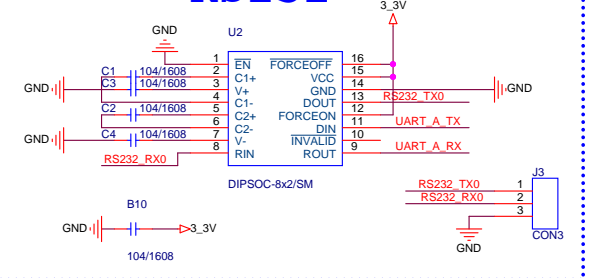
CON 변경
