INFORMASI PENAMBAHAN RUBBER BATTERY

Model / Tipe	Part	
	Nomor Part	Nama Part
PCX150	81325-K97-N000	RUBBER BATTERY
PCX150 Hybrid		
ADV150

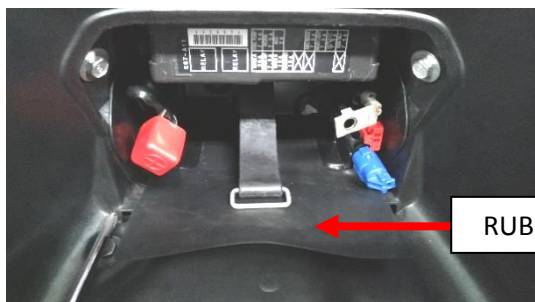
Berikut adalah ilustrasi *Rubber Battery* yang terpasang pada box battery :

Tidak boleh melepas Rubber Battery dari Box, Battery.

(Rubber battery dipasang menggunakan perekat khusus)

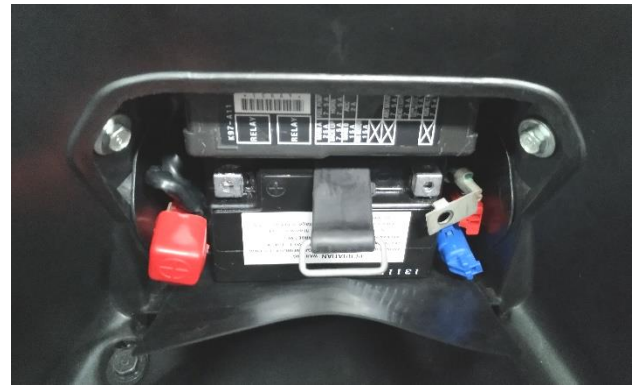
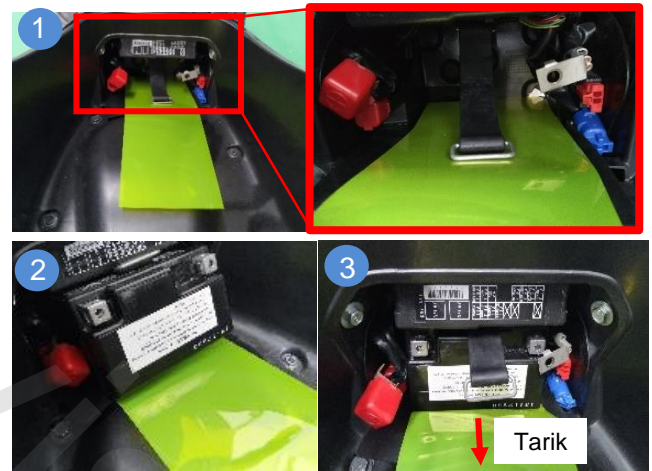
No.	PoinPerhatian	Ilustrasi
1.	Pastikan <i>Band, Battery</i> , kabel DLC, dan kabel positif (+) dan negatif (-) battery tidak menghalangi battery saat pemasangan.

2. Masukkan battery secara perlahan, pastikan battery sudah terpasang dengan benar, *rubber battery* tidak terlipat dan tidak ada kabel yang terjepit

Tips mempermudah pemasangan battery :

- Letakkan selembaar plastic mika (dengan lebar \pm 10 cm) diatas *rubber battery* untuk mempermudah memasukkan battery
- Setelah battery dimasukkan, tarik plastik mika.

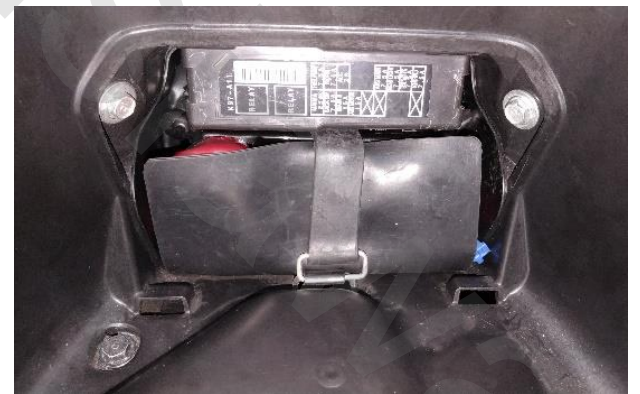
3. Pasang terminal battery lalu lipat *rubber battery* dan kaitkan *Band, Battery*. Pastikan *Band, Battery* sudah terkait dengan benar

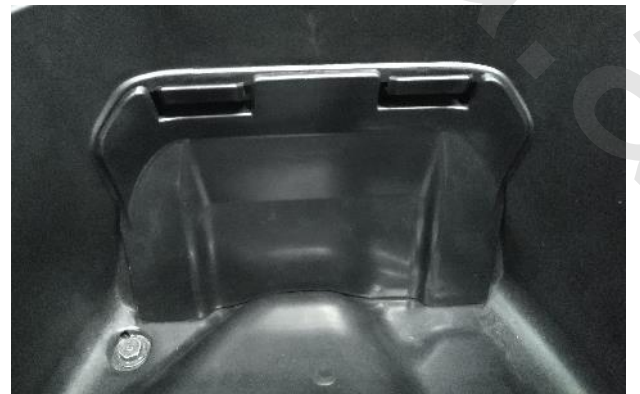
4. Pasang Cover, *Battery*
