Fig. A1: Anomaly detection results of carpet on MVTec-AD. From top to down: samples, ground-truth, and the anomaly score maps of ADTR. The first column is the normal sample.

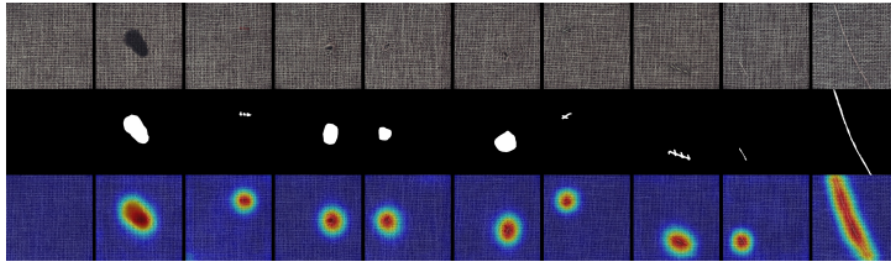
図A1：MVTec-ADにおけるカーペットの異常検出結果。上から下へ：サンプル、真値、およびADTRの異常スコアマップ。最初の列は正常なサンプルです。
