Laudo Gimbo

| | TECSOIL AUTOMAÇÃO E SISTEMAS S/A CNPJ: 32.721.577/0001-89- Inscr.: 177.439.998.114 AVENIDA BRASÍLIA, 2121, ANDAR 21 E 22 - NOVA IORQUE- CEP: 16018-000 - ARAÇATUBA - SP Telefone: (18) 3622-2270- Site: www.solinftec.com | 23296 01/07/2025 |

| Cliente: SLC - FAZENDA: PANTANAL |
| Atividade: REVISÃO/SUBSTITUIÇÃO DE INSTALAÇÕES |

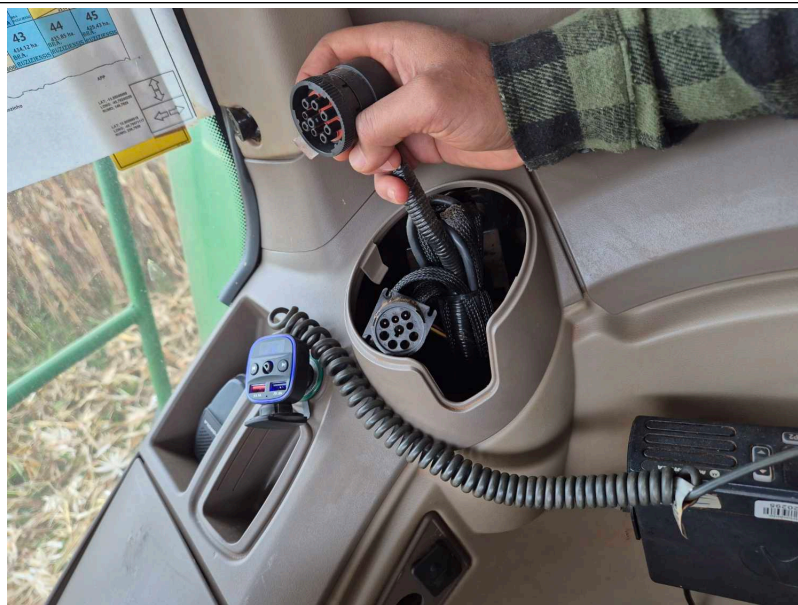
| EVIDÊNCIA 1 |

| Análise do Técnico 71387 COM FALHA COM SINAL DE MOTOR (CANDUAL DESCONECTADO DA ISOBUS), O EQUIPAMENTO 61187 APRESENTA PROBLEMAS NO CHICOTE DE ALIMENTAÇÃO DA TELA, É NECESSÁRIO FUTURAMENTE A SUBSTITUIÇÃO DESTA |

| Conclusão EQUIPAMENTOS FORAM CORRIGIDOS E APRESENTAM UM BOM FUNCIONAMENTO, PONTO DE ATENÇÃO NA TELA DA FROTA 61187 |
