SECTOR EL PALMAR
UBICACION DEL PUENTE COLGANTE
CALDO (PASARELA)
MUNICIPIO TUREN
Parroquias SAN ISIDRO Y TUREN
ESTADO PORTUGUESA

INFORME DE INSPECCIÓN REALIZADO EL 11-04-2016 AL SECTOR EL PALMAR, DEL MUNICIPIO TUREN.

- Verificar el estado de el puente que fue derribado del sector El Palmar Municipio Turen
- Verificar el estado de la Vialidad específicamente en el sector el Zanjón carretera 18 que esta afectada por el socavamiento de la margen izquierda del Río Acarigua.

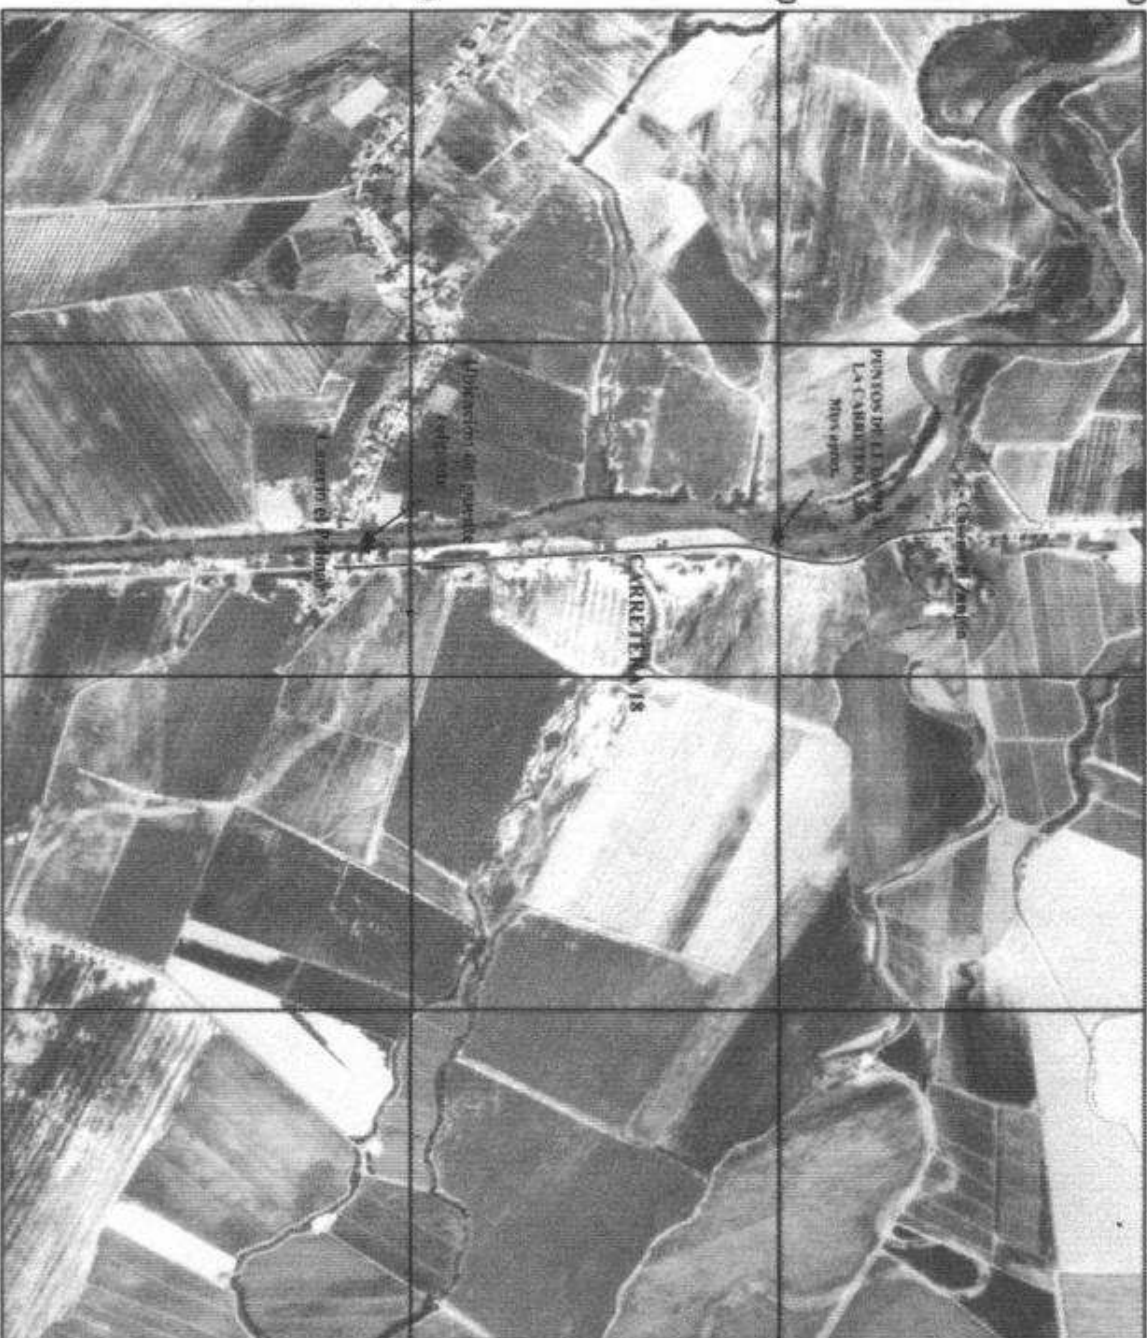
DIRECCION: NOROCCIDENTE (D) Parte baja del río

(canal Páez) 010212371: 500014 (parte alta del canal pto. base del puente margen derecha) 1021241: 500025 Orificio de la carretera 18 que presenta problema de socavamiento. 1021215: 500009 Orificio punto de la carretera 18 que presenta problema de socavamiento. 1021238C: 500025 71 SITUACION RELATIVA MUNICIPAL.
