2.68.0332_02-C116P01-RF-Hi3531D-V2.0 CAN低温不工作问题整改

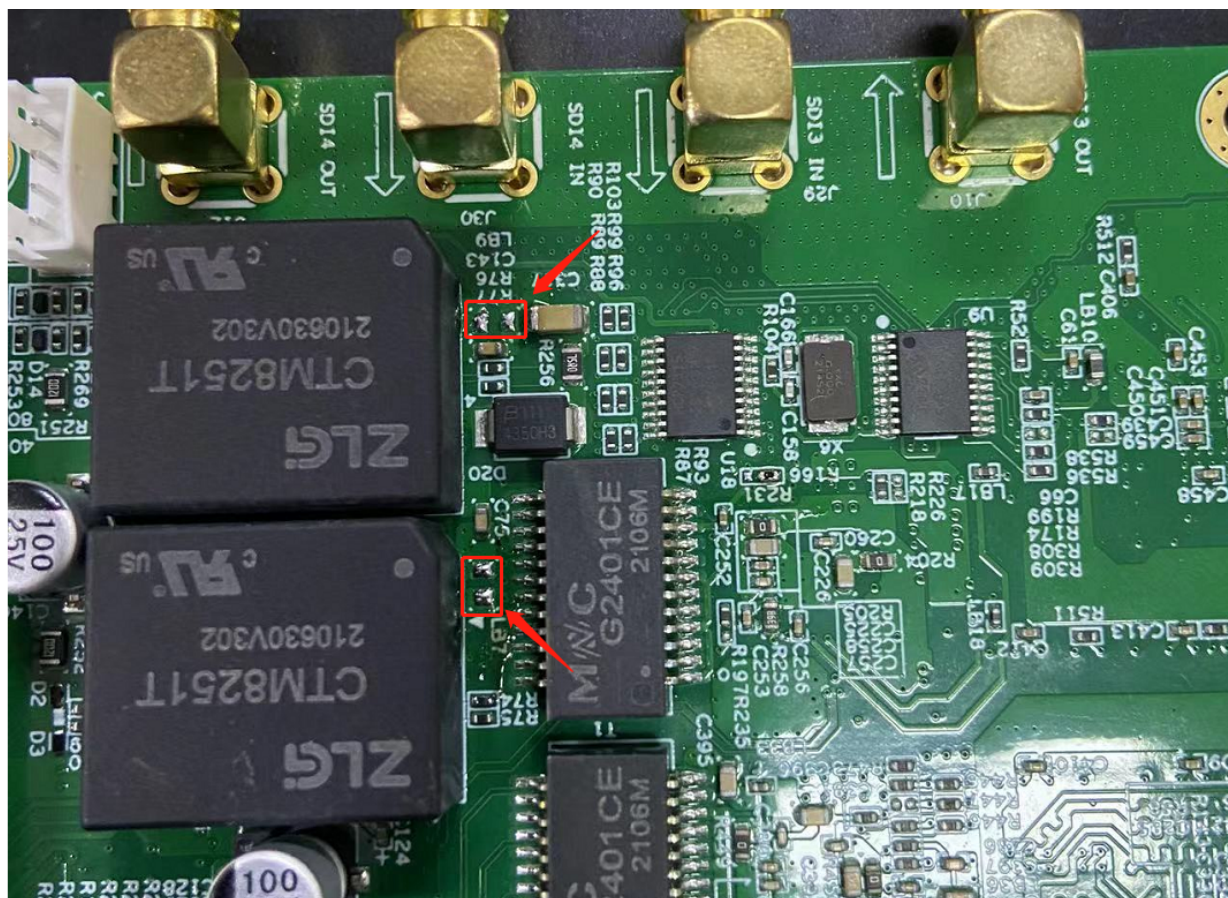
按照下面的方法测试-26℃，2小时，正常工作

1：将正面磁珠去掉LB7, LB9
