材料力学课程研究报告

拉压断面分析

1 低碳钢拉伸断口分析

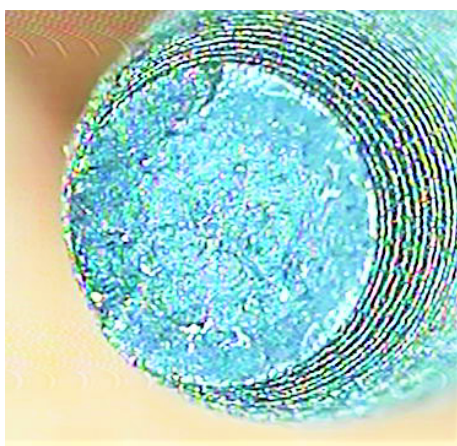
通过金相显微镜下的观察，发现低碳钢的断口有如下特性，可以被分成两个区域

图 1: 金相显微镜下低碳钢断口

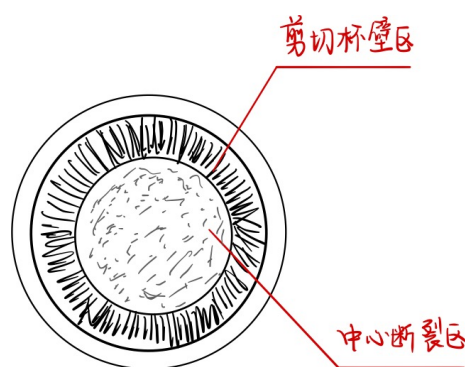
图 2: 试件断口分区

- 1 中心断裂区：断裂面凹凸不平非常明显
- 2 边缘断裂区：周边成 45 deg 倾斜，较为光滑平整，杯状断裂面

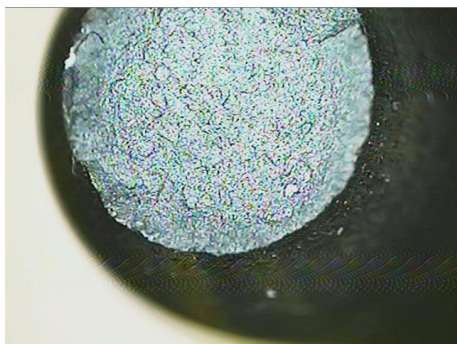
塑性材料在拉应力作用下会发生颈缩现象，这个现象导致杯壁剪切区（如图所示）成三向应力状态，沿 45 deg 角度发生剪切断裂。材料发生颈缩时，其内部由单向应力状态变成三向应力状态。在三向应力状态下，中心部分应力变大，发生脆性断裂。中心部分的晶粒被拉长，不再保持原来的状态，因此可以观察到断口的颜色发生改变。并且中心断裂区域的颜色与杯口区域的颜色不同中心部分的颜色较暗，断面非常粗糙；而两边的颜色稍亮，断面比较光滑。这是因为中心断裂区发生了脆性断裂，而中心断裂区脆性断裂发生后形成微孔，微孔沿 45 deg 方向向两边扩展，造成两边的剪切断裂，此处断面较光滑。如图所示

图 3: 断面的显微照片

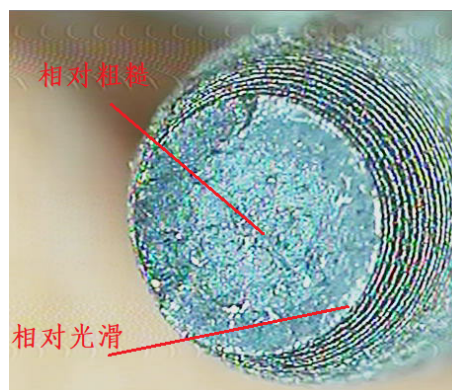
图 4: 中心断裂区与边缘断裂区的对比

σ_2 和 σ_3 不会过大，因此中心部分的切应力 τ 也不会太大，从而中心部分不会发生剪切断裂，反而会发生脆性拉断。

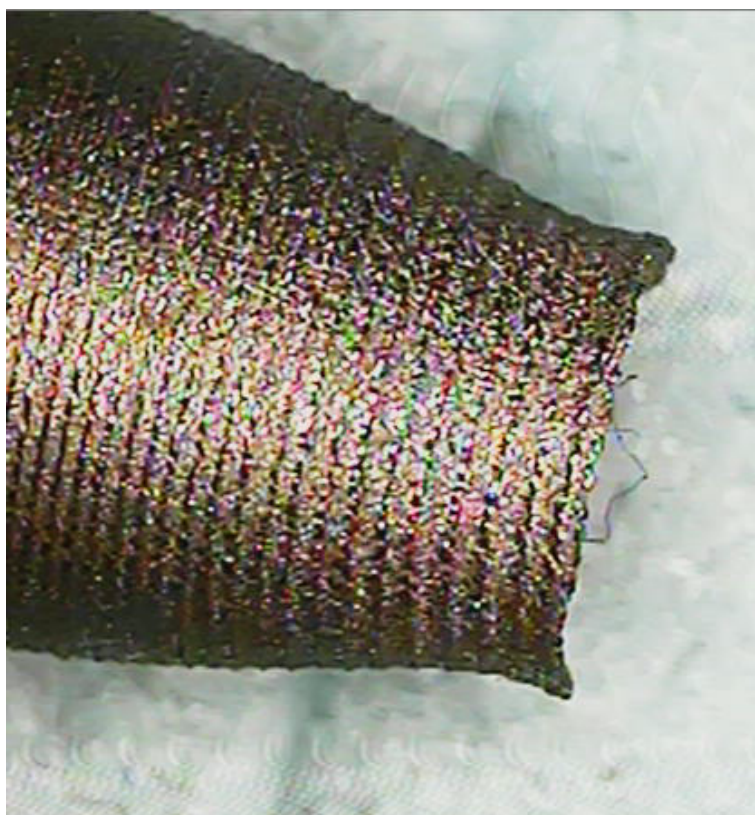
从断口侧面图可以看出，在颈缩过程中，试件表面的晶格已经发生变化，晶格拉伸和破坏的方向与正应力的方向相同。由于颈缩时材料局部塑性变化，而且截面面积变小，材料内部的不均匀属性开始体现，可以看出试件表面出现环状圆周凸起，而且越靠近颈缩区越凸起越显著。

图 5: 低碳钢断口侧面显微照片

讨论完以低碳钢为例的塑性材料的断裂过程，需要讨论一下试件克服屈服极限后发生的颈缩过程。颈缩过程中的断面侧面图所示

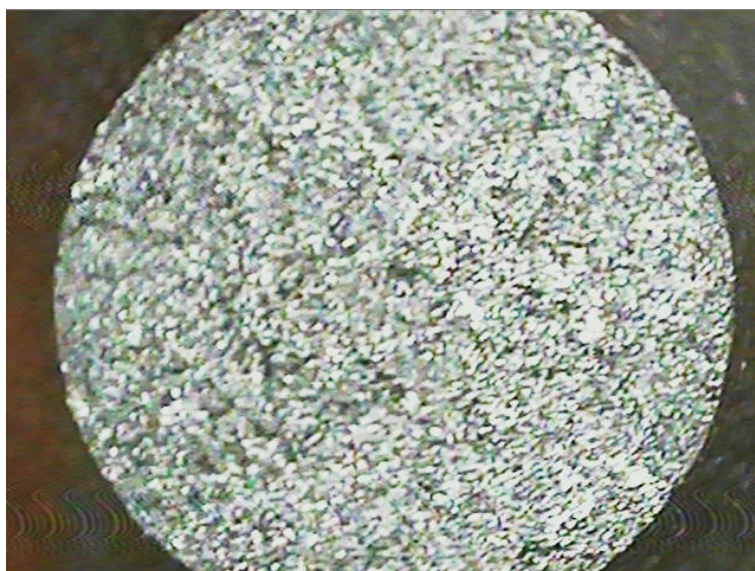
灰铸铁在拉伸中发生了脆性破坏，断面近似呈平面，断面有微小起伏，断面没有出现颈缩现象。说明灰铸铁的断裂是材料不能抵抗轴向拉应力而发生的脆性破坏。

图 6: 灰铸铁断面金相显微照片
