EL ZEN
DE MI HOGAR
MI HOGAR | MI EQUIPO | MI TRANQUILIDAD

Panamá, 07 de febrero de 2023.

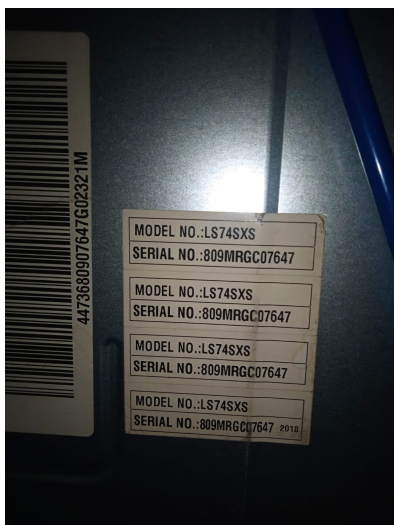
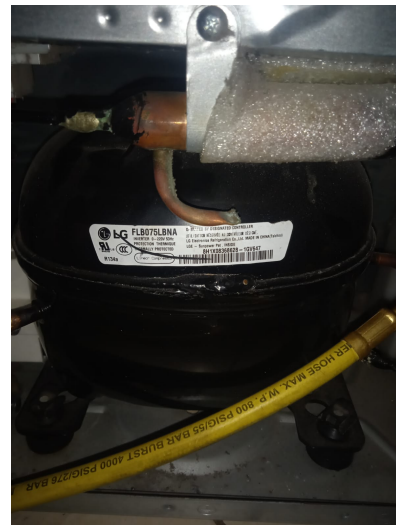
Después de una inspección exhaustiva, se ha determinado que el compresor del equipo está dañado, lo que se cree que es causado por filtraciones de corriente.

Esto se debe a la ausencia de un protector de voltaje que proteja tanto el compresor como las tarjetas electrónicas. Se ha observado que el compresor se enciende pero se detiene después de 3 a 5 minutos de funcionamiento, lo que indica que internamente el compresor está dañado y no está funcionando correctamente.

Le proporcionaré el modelo del compresor para que pueda revisar su disponibilidad. Al mismo tiempo, estamos buscando su cotización en nuestras fuentes de repuestos autorizadas. Por favor, infórmenos si lo consigue antes de nosotros. En ese caso, nos encargaremos de realizar todo el trabajo necesario para solucionar el problema.

La solución para este problema es cambiar el compresor, el cual tendrá un costo estimado de entre 200 y 300 dólares.

Además, será necesario retirar la tarjeta electrónica para programarla y volver a instalar el compresor.

La mano de obra tiene un costo total de 185.00 dólares que incluye la instalación del compresor, el filtro secador, la programación de la tarjeta y el gas necesario.
