BİYOKONTAMİNASYON MUAYENE RAPORU

*BIOCONTAMINATION
INSPECTION REPORT*

| Rapor No/Report No | : 2020-M-069 |

MoneyShower Teknoloji Araştırma Geliştirme San. Ve Tic. A.Ş'nin BúdoteK Teknopark binasında bulunan laboratuvar içerisinde, Money Shower entegre edilmiş ATM (Automatic Teller Machine) mekanizmasından alınan 10 Türk Liralari üzerinde yüzey biyokontaminasyonu gerçekleştirilmiştir. In the laboratory of MoneyShower Teknoloji Araştırma Geliştirme San. Ve Tic. A.Ş company located in the Búdopark Teknoopark building, surface biocontamination was carried out over 10 Turkish Liras taken from the Money Shower integrated ATM (Automatic Teller Machine) mechanism.

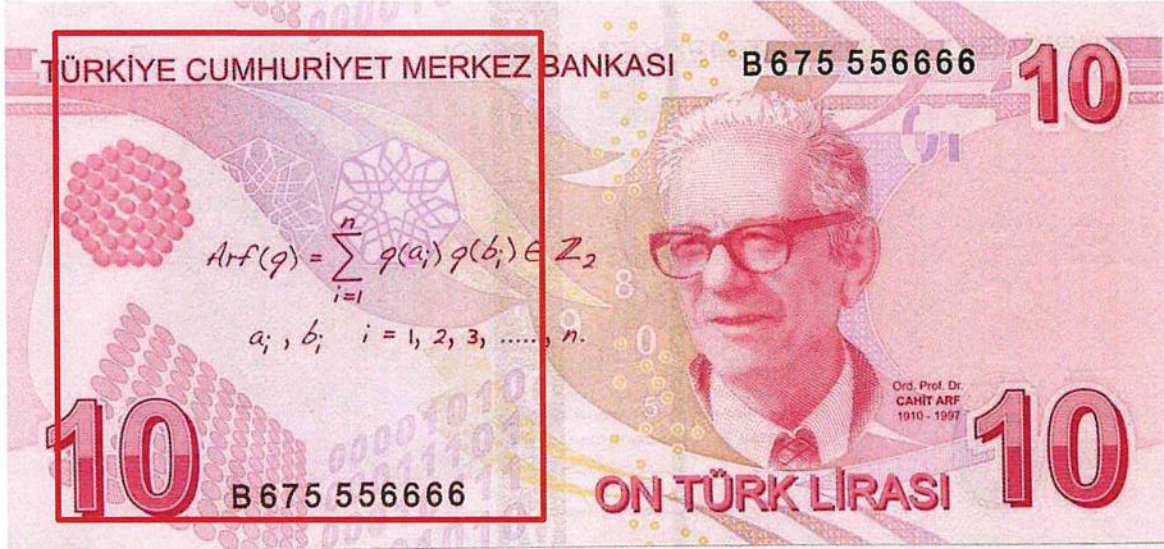
Şekil 1. Kontrol grubu bölgesi

Her bir kağıt paranın arka yüzünün Şekil 1'de gösterilen işaretli kısmı kontrol grubu olarak adlandırılmaktadır ve başlangıç bakteri yükünü temsil etmektedir.

- Tedavülden seçilen 10 adet kağıt paranın Şekil 1’de gösterilen kontrol grubu bölgesi toplam bakteri analizine tabi tutulur ve sonuç başlangıç bakteri yükü olarak kaydedilir.

- Ölçüm amacına binaen ıslatılan swab çubuğu ile kağıt paraların Şekil 1 ve Şekil-2'de gösterilen ilgili bölgelerinden sürtme yöntemine uygun olarak örneklem alınır.
- İçerisinde örneklem barındıran petri kapları 35±2°C inkübasyon sıcaklığında 48+24 saat süre ile inkübasyona bırakılır.

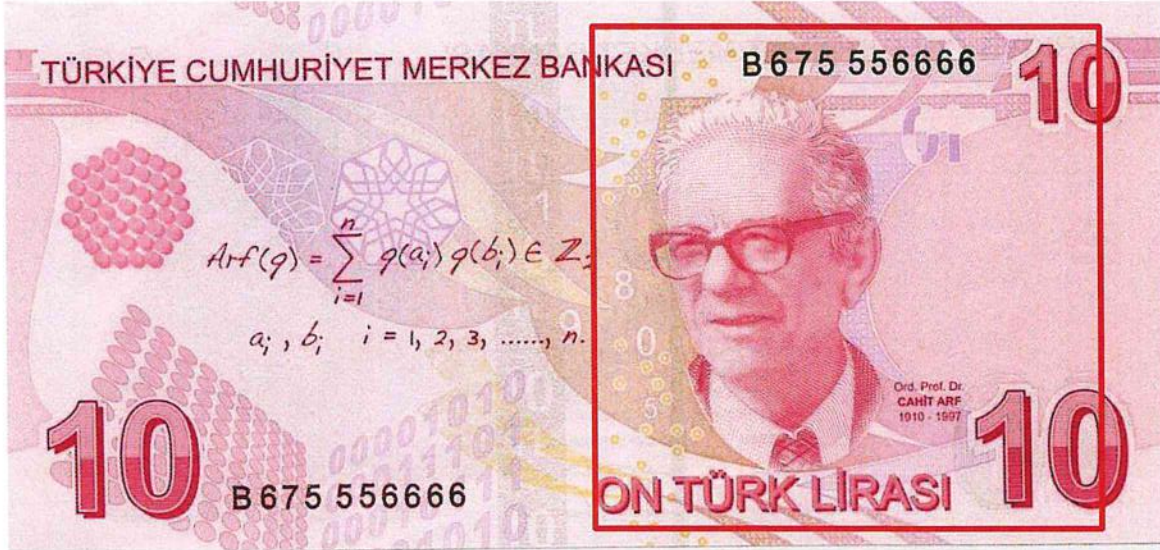
Şekil 2. Deney grubu bölgeleri

Her bir kağıt paranın arka yüzünün Şekil 2’de gösterilen işaretli kısmı deney grubu olarak adlandırılmaktadır ve dezenfeksiyon işlemi sonrası bakteri yükünü temsil etmektedir.
